태풍 '매미'에 의한 단동형 비닐하우스 피해실태 및 원인분석 Investigation and Analysis of Damaged Single-span Greenhouse by Typhoon 'MAEMI'

농촌진흥청 원예연구소 시설원예시험장

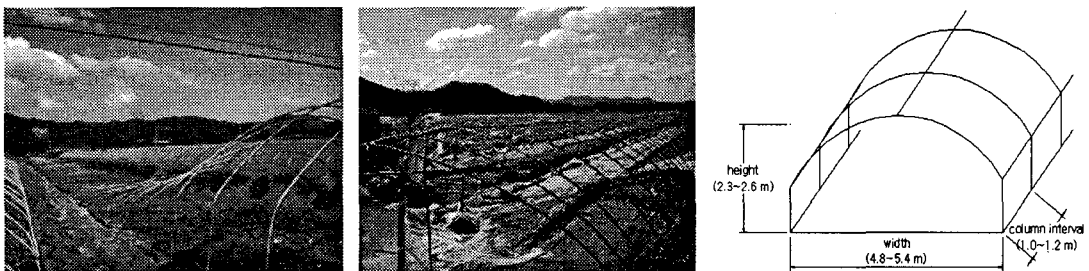
성주군의 참외 재배 하우스는 폭이 4.5m 정도로 좁고 높이가 2.4m 내외로 낮은 형태이므로 강풍 피해보다는 폭우에 의한 침수 피해가 많았다. 대부분 시설 규격이 농가지도형 A-1, B-1형의 규격범위에 포함된 형태이고 강풍이나 폭설에 대비할 수 있도록 보조지지대를 활용하여 보강이 필요한 형태로 나타났다.

Fig. 1. Case of damaged single-span greenhouse at Sungju area

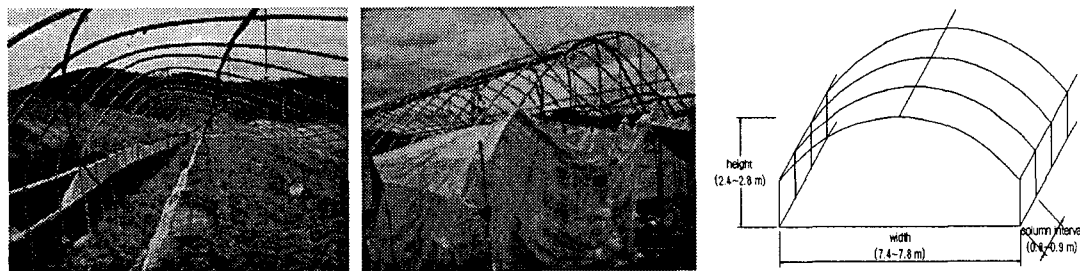
고령군의 딸기재배 하우스는 폭이 7.4~7.8m로 타 지역의 단동형 하우스나 농가지도형 비닐하우스에 비해 넓고 높이가 2.4~2.8m로 높아 구조적 안전성은 취약한 것으로 나타났다. 하우스 폭이 7m 이상인 경우 농가지도형 비닐하우스는 $\phi 31.8 \times 1.5t$ 파이프를 사용하도록 되어 있으나 고령 지역은 대부분 $\phi 25.4 \times 1.5t$ 파이프를 사용하면서도 폭이 7m 이상으로 설치되어 있었다. 그러므로 하우스 폭을 일정범위 이내로 한정하고 서까래 간격을 조정 하는 등의 보강이 필요한 형태로 분석되었다.

Fig. 3. Case of damaged single-span greenhouse at Goryeong area

태풍피해를 입은 단동형 비닐하우스는 대부분 농가지도형 비닐하우스 모델의 범주에 포함되는 경우가 많았으며, 그 중 $\phi 25.4 \times 1.5t$ 규격의 파이프를 사용하면서도 하우스 폭이 7m 이상인 고령군 딸기재배 하우스를 검토대상으로 하였다. 농가지도형 비닐하우스는 하우스 폭이 7m 이상일 경우에는 $\phi 25.4 \times 1.5t$ 대신 $\phi 31.8 \times 1.5t$ 규격의 파이프를 사용하도록 규정하고 있으나 고령 지역에서는 하우스 폭을 7.2~7.8m 정도로 넓게 설치하는 경우가 많으므로 $\phi 25.4 \times 1.5t$ 파이프를 이용할 경우 하우스의 규격 설정 및 구조안전성에 대한 분석이 필요하였다.
