지하철 터널 균열밀도 분석을 통한 합리적인 보수보강 방안 연구

Study on a rational repair and reinforcement by analysis of crack density in ○ ○ subway

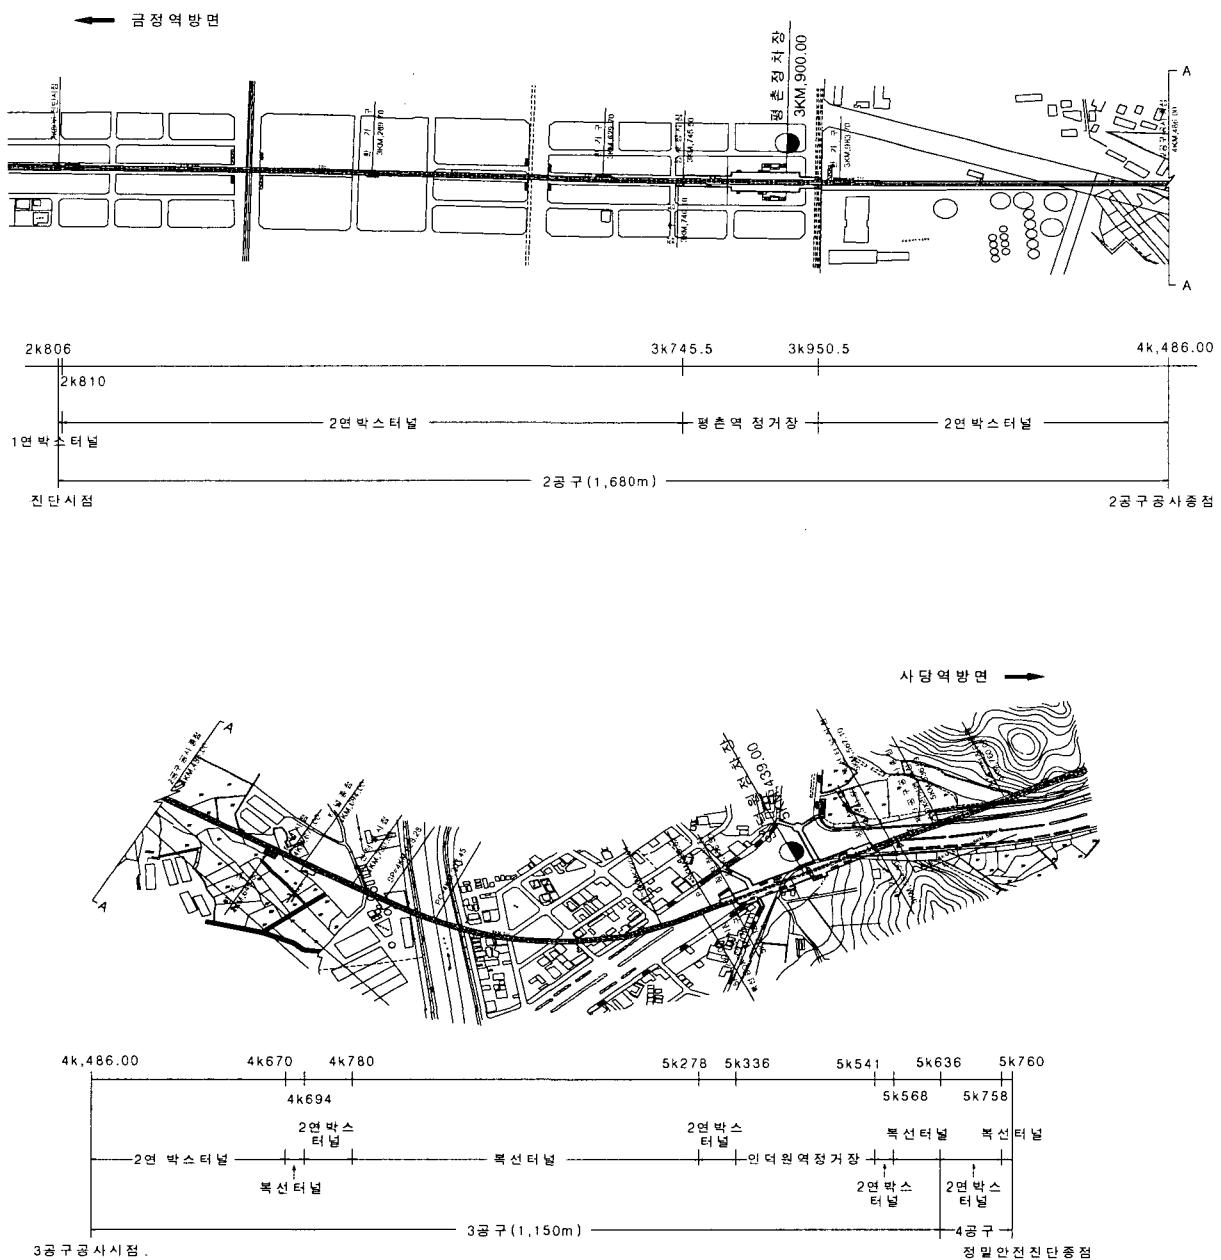
<그림 2.1> 정밀안전진단 대상 구간 현황

대상 시설물은 서울지하철 ○ ○ 구간으로서 이 중 정밀안전진단구간은 Sta.2k806부터 Sta.5k760까지 2,954m의 구간이다. 시공당시의 ○ ○ 터널 공사는 2, 3, 4공구에 해당되며, 이 중 2공구 구간은 시점부터 4.0m는 1련 박스 구간이고 2련 박스로 이어져 정거장을 거쳐서 Sta.4k486까지의 구간이다. 또한, 3공구

구간은 2련 박스에서 복선 터널로 이어지며, 복선터널 구간 중간에 환기소 구조물을 시공하기 위한 2련 박스구간이 있고, 정거장 구간을 지나서 2련 박스 구조물과 복선터널 구간까지가 3공구이다. 4공구 구간은 2련 박스와 마지막 2m의 복선터널로 되어 있으며 정밀안전진단 종점구간에 해당한다.

또한 터널 제원은 박스구간이 2,357m, NATM터널이 597m로 구성되어 있으며, 박스구간의 경우 철근 콘크리트 구조이고 NATM터널 구간의 경우 철근 콘크리트와 무근 콘크리트 구간이 혼재해 있다. 터널 형상은 마제형이고 터널 양측 벽체 하부를 통하여 배수되는 양측배수 시스템이다.

이러한 조사 대상 구간을 나타내면 <그림 2.1>과 같다.

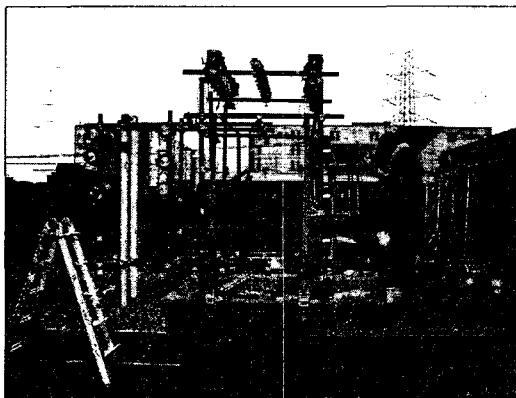
<그림 3.1> 터널스캐너 (좌 : 장비 전경, 우 : 터널 스캐닝 작업)

- 1) 장비명 : 콘크리트 구조물 균열 검출 시스템
- 2) 화상촬영장치 : 디지털 비디오 카메라 8set
- 3) 현장 장비 : 조명기, 디지털 녹화장치, 화면분할 장치
- 4) 분석 장비 : 화면처리보드, 화면 처리장치

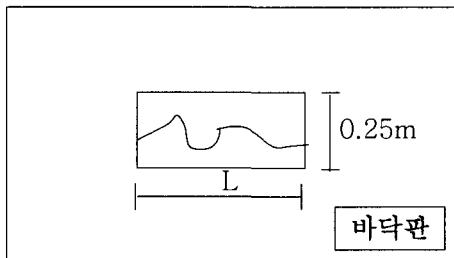
- 1) 균열발생면적은 균열길이당 0.25m폭을 차지하는 것으로 가정하였다. 이는 터널의 안전점검 및 정밀안전진단 세부지침에 의거하며 시각적으로 균열이 발생할 경우 균열이 발생하는 구간을 나타내는 것을 말한다.
- 2) 균열 밀도 분석의 경우 각각의 공구별로 구분함은 물론, 정거장 구간, 박스구간, 터널 구간으로 크게 분류하였다. 또한 터널의 안전점검 및 정밀안전진단 세부지침에서 상태평가를 실시하기 위하여 무근 콘크리트 구간, 철근 콘크리트 구간으로도 구분하였으며 라이닝의 스판길이는 5~50m의 기준으로 판단하는 것으로 되어 있으나 스판의 길이는 박스구간의 경우 30m, 터널 구간의 경우 정확한 시공이음부를 확인할 수 있었으며 이를 적용하여 분석하였다.
- 3) 대상구간에 보수보강공법을 결정함에 있어 일반적으로 터널에서 보수 공법의 한계가 결정되어지는 0.3mm를 기준으로 분석을 실시하였다.

$$\frac{\text{균열 발생면적}}{\text{바닥판(점검 단위)면적}} \times 100(%) = \frac{\text{균열 길이}(L) \times 0.25}{\text{바닥판(점검 단위)면적}} \times 100(%)$$

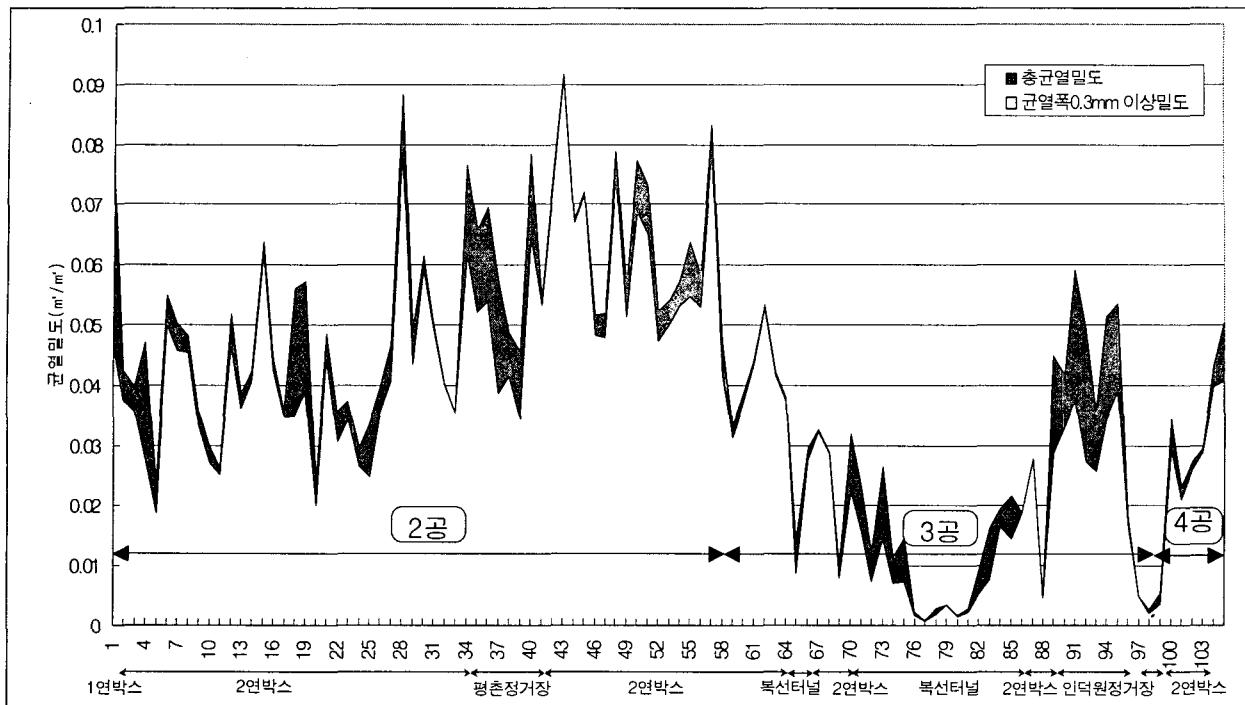
<그림 4.1> 구간별 균열 밀도 분석

균열 밀도 분석 결과를 요약하면 <그림 4.1>과 같다.

- 1) 기 보수를 실시한 3, 4 공구에 비하여 2공구에서 상대적으로 균열 밀도가 많은 것으로 분석되었다.
- 2) 구조물별로는 박스구간, 정거장구간, 터널 구간 순으로 균열 밀도가 높은 것으로 분석되었다.
- 3) 균열밀도가 가장 높은 구간은 정거장 주변의 2공구 박스 구간이며, 상대적으로 3공구 복선 터널 구간의 균열 밀도가 가장 낮은 것으로 분석되었다.
- 4) 균열밀도가 $0.06\text{m}^2/\text{m}^2$ 초과 구간을 집중관리구간으로 선정하였으며 향후 유지관리시 우선 보수해야 한다.
- 5) 균열 폭별로 분석한 결과 기 조사된 집중관리구간에서 0.3mm이상의 균열 발생정도가 더 심한 것으로 분석되었으며 균열의 방향별 특성은 본 대상시설물에서는 특징적인 구간이 없는 것으로 확인되었다.

Sta.	Sheet No.	연장(m)	선정사유
계		364	
2k980~988	7	8	측벽보수후 박리다수발생
3k174	14	1	시공이음 생략구간
3k200~230	15	30	균열밀도 $0.06\text{m}^2/\text{m}^2$ 초과구간
3k590~620	28	30	균열밀도 $0.06\text{m}^2/\text{m}^2$ 초과구간
3k745~770	34	25	균열밀도 $0.06\text{m}^2/\text{m}^2$ 초과구간 3k745~748(RS) 사균열 발생
3k920~4k100	40~45	180	균열밀도 $0.06\text{m}^2/\text{m}^2$ 초과구간
4k220~280	50~51	60	균열밀도 $0.06\text{m}^2/\text{m}^2$ 초과구간
4k430~460	57	30	균열밀도 $0.06\text{m}^2/\text{m}^2$ 초과구간 4k445 시공이음 생략구간
