영국사 대웅전 건축부재의 연륜연대 측정 및 출토 탄화목의 현장 보존처리

Tree-Ring Dating of Wood Elements Used for the Main Building of Youngguk Temple and Conservation treatment of Carbonized Wood

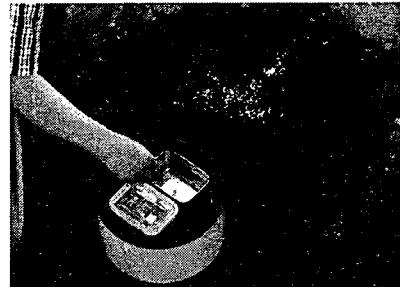
사진 2. PEG#4000 도포 중

영국사 대웅전 하부의 발굴 당시에 출토된 주두로 추정되는 건축부재 2점을 보존처리하였다. 발굴 당시의 상태는 상당히 습하였으며, 흙 등 이물질로 덮혀 있었다. 그대로 방치하게 되면 수축 및 갈라짐이 심하게 발생할 수 있다. 따라서 현장에서 표면의 이물질을 끊으로 털어 낸 후, PEG#400 10% 도포 후, PEG#4000 50% 수용액을 약 85°C로 가열하여 스포이드로 표면에 충분히 떨어뜨렸다. 표면이 경화 된 후 젖은 헝겊으로 감싸고 우레탄 폼을 발포한 후 수습하여 실험실로 안전하게 운반하였다.

운반해온 탄화목은 상부의 우레탄 폼을 잘라내어 헝겊을 제거한 후 PEG#4000 80% 수용액을 약 85°C로 가열하여 스포이드로 표면에 충분히 흡수하도록 떨어뜨렸다.

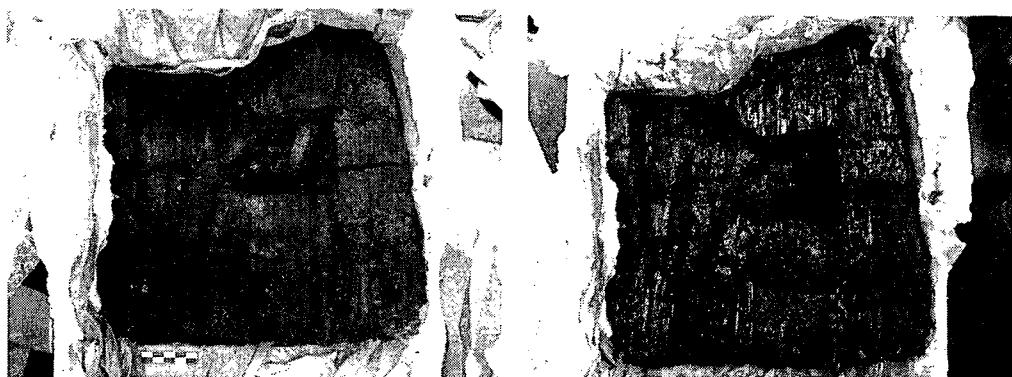
사진 3. PEG#4000 50% 도포 후

사진 4. PEG#4000 80% 도포 후

실험실로 운반한 탄화목부재 주두 2점은 PEG#4000 80% 수용액으로 처리 후 치수 안정성을 평가하기 위해 길이변화를 측정하였다. 섬유방향의 길이변화율은 주두 1에서는 약 0.2% 정도로 팽윤되었으며 이후 일정하게 유지되었다. 반면 주두 2에서의 섬유방향 길이변화율은 견조 5일째까지 1.5%까지 팽윤되다가 시간이 지나면서 1%정도로 유지되었다. 방사방향의 길이변화는 일관성 없이 수축·팽윤을 반복하였으며, 0~3% 범위였다. 접선방향 길이변화율은 주두 1에서는 수축이 일어난 반면 주두 2는 약 0.3% 팽윤되었다. 이 같은 치수변화는 작은 것으로 보존처리가 잘 이루어졌음을 나타내준다.
