## 도심지 흠막이 굴착시 손상거동에 대한 대책공법사례 Case Study of Damage Behavior in Urban Excavation

**SYNOPSIS** : Reliable predictions of the movement of earth retaining structures and the ground adjacent to braced walls in urban excavation are often difficult due to many variable factors. The ground settlement and the damage of adjacent structures in urban excavation has been an important issue. Therefore, the stability of the adjacent structures must be secured with the excavation support and research on the protection of adjacent structure is necessary. This study showed a counter-measure method for case of damage behavior in urban excavation.

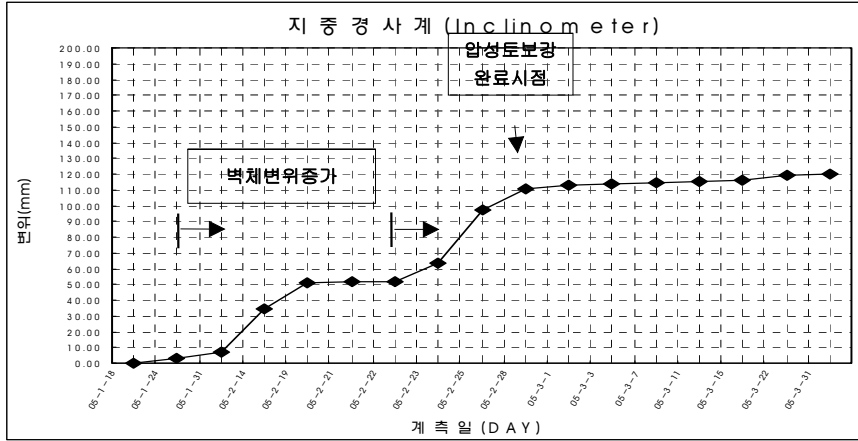
그림 4. 지중경사계 계측데이터

현장계측자료를 검토한 결과 3단 제거식 G/A와 4단 제거식 G/A가 시공시 지중경사계 계측값이 급격히 증가하였으며, 4단계제거식 G/A 인장 후 변위가 수렴되는 듯 하였으나, 추가굴착이 진행됨에 따라 다식 변위가 급격히 증가하여 압성토 실시후 벽체변위는 거의 수렴된 것으로 나타났다. 한편, 앵커에 설치된 하중계를 검토한 결과 1단 앵커의 경우는 일정한 하중값을 유지하여 안정한 상태인 것으로 나타나고 있으나 2단 및 3단 앵커의 경우는 지중경사계 변위가 크게 증가되는 시점에서 측정된 하중값이 점차 감소되어 세심한 주의가 필요한 것으로 나타났다.

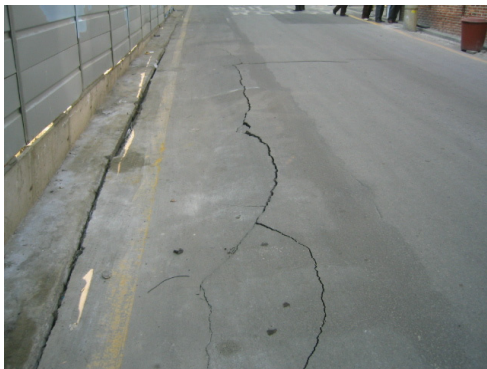
그림 6. 배면지반 침하거동상태

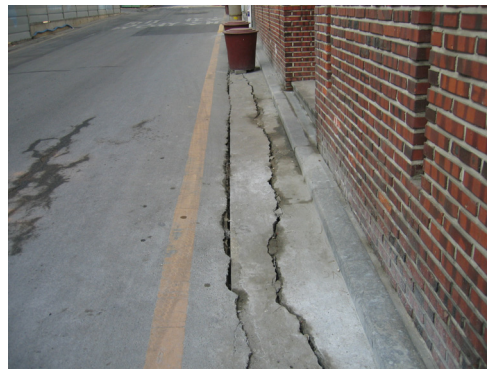
그림 7. 도로측구 균열
