사주에서의 식생거동과 수리 및 지형특성의 관련성

Hydraulic Effect on Vegetation Behavior in the Sand Bar

김진홍*, 양전영**

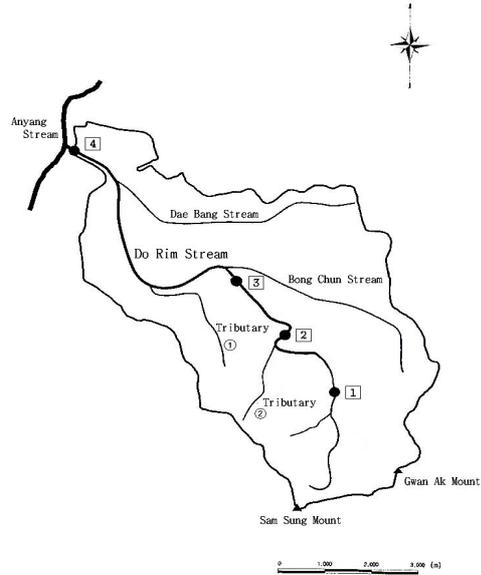
그림 1. 도림천 유역도

본 조사에서는 사주에서의 식생의 활착, 흐름 거동 및 홍수 시 변화 등에 대해 그림1에서와 같이 4구간으로 구분하여 매월 1회씩 정량적으로 조사 실시하였다. 최근 도림천에는 옹벽에 덩굴식물을 식재하여 녹화사업을 실시하였고, 2지점 우안 고수부지 비수충부 지점에는 물억새, 갯버들 등의 수생식물을 식재하였다. 그림2를 보면 옹벽녹화는 덩굴식물 전면 바닥에 화단을 폭 0.5m, 길이 415m에 걸쳐 설치하고 맥문동을 식재하였으며, 이들 식물이 잘 활착되도록 전면에 스크린(대나무와 rope등으로 조립)을 설치하였다. 그러나 현재 식재된 덩굴식물은 동절기에 식재된 특성상 성장이 충분하지는 않다. 고수부지에는 정수식물을 식재하였는데, 2지점(양산교~충무교 구간)을 살펴보면 기존 고수부지에 활착된 환삼덩굴과 고마리를 제거하고 그림3에서와 같이 물억새와 갯버들을 식재하였다. 이 지점은 비수충부로서 흐름의 소류력을 주변 지점보다 덜 받는 지점이나, 하상경사가 급하기 때문에 홍수시 흐름에 의한 식물의 유실이나 훼손의 우려가 있다. (1구간 : 서울대 지점, 2구간 : 썩고개 지점, 3구간 : 봉천천 합류지점, 4구간 : 안양천 합류지점)

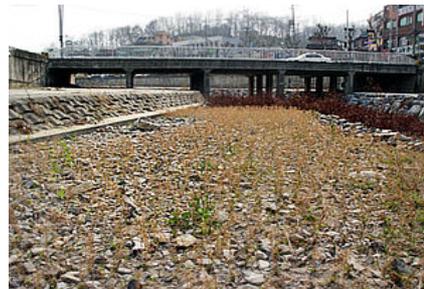
그림 3. 고수부지 식재모습

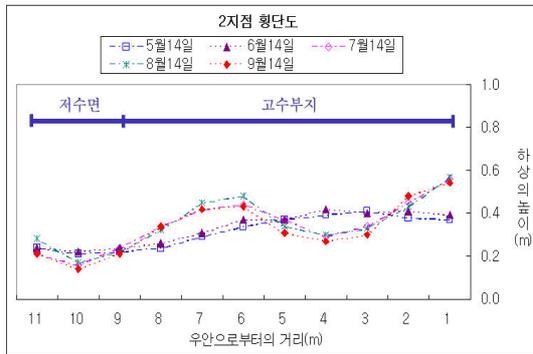
그림 4. 2지점 12m 하폭의 횡단면도

조사 구간은 총 4개의 구간이나 가장 많은 변화를 보인 2지점을 대표 지점으로 살펴보도록 하자. 하상 높이의 변화를 알기 위해 유수 흐름 방향의 우안으로부터 1m 간격으로 측정 조사하였다. 그림4는 2지점의 총 12m 하폭의 횡단면도를 보여준다. 조사 기간은 4월~10월까지 월별로 조사하였으나, 홍수 후 큰 변화를 보인 7월을 기점으로 5월부터 9월까지의 조사내용을 기재하였다. 홍수 전인 5월, 6월은 2지점이 건천화 현상으로 인해 비수충부의 토사 퇴적현상은 발생하지 않았다. 2지점에 식재 된 물억새, 고마리, 갯버들의 서식 여건을 고려 할 때, 2지점의 지형 여건 및 추후 지형 변화는 다음과 같이 예측 될 수 있었다. 첫째, 비수충부로서 모래, 자갈이 일부 퇴적 될 것이다. 둘째, 일부 퇴적된 지점을 시작으로 식생 활착은 활발해질 것이다. 셋째, 식생 활착은 흐름의 유속과 소류력을 감소시키므로 모래퇴적은 진행될 것이다. 위 지형 변화의 예측은 홍수기 이후의 하상 높이와,

그림4를 살펴보면 7월 달을 기점으로 홍수 전(5, 6월)과 홍수 후(7, 8, 9월) 하상의 변화를 알 수 있다. 유량이 많아지는 홍수 시 상류로부터 자갈의 이송으로 세굴 및 퇴적이 진행되어 하상의 변화가 발생되었다. 그림4에서 우안으로부터의 거리 8~11m사이에는 저수면으로서 많은 변화를 보이지는 않지만, 1~8m까지는 식재 구간으로서 홍수 전·후를 비교하여 봤을 때, 3m 지점에 세굴이 되며, 홍수 전에 비해 많은 양의 자갈이 퇴적된 것을 알 수 있다. 7월을 기점으로 홍수 후에는 식재 구간에 하상의 변화가 안정적으로 진행되며, 그림6을 통해 2지점의 홍수 전·후의 하상 변화를 알기 쉽게 살펴 보도록 하자.

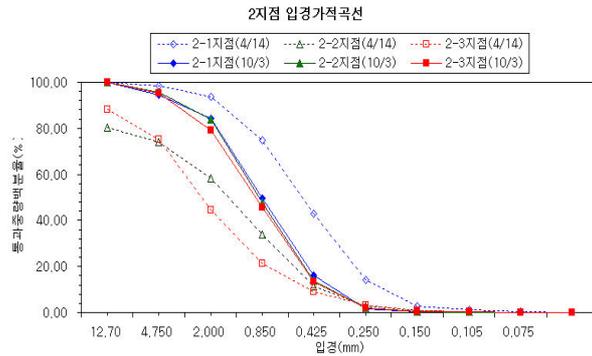
그림 5. 2지점 홍수 전, 후의 입경가적곡선

2지점은 고마리 표토층의 일부가 느슨해졌으며, 7월14일 큰 강우가 발생하면서 고마리 식재 부분(우안 고수부지)에 흐름이 형성되어 고마리가 유실되고, 고수부지 전면부는 흐름의 소류력으로 인한 침식, 입경이 큰 자갈과 돌이 퇴적되었으며, 수로가 형성되어 하중도가 생겨났다. 우리는 2지점을 그림6에서 보는 것처럼 아래에서 위 방향으로 각기 다른 식재가 심어진 3개의 지점으로 세분화시켜, 2-1지점(고마리), 2-2지점(물억새), 2-3지점(갯버들)의 입경 크기를 홍수 전·후로 나누어 비교 분석하였다. 그림5 입경 측정 결과를 바탕으로 홍수 전·후의 입도를 분석하면 대상 하천은 대체적으로 급격한 유량의 증가로 유속이 빠르기 때문에 하상 입경에 자갈이 많이 분포되었다. 도림천 4개의 지점 중 가장 많은 변화를 보인 구간은 2지점으로서 흐름방향의 우안에 위치한 식생구간에는 유량, 유속의 증가로 인한 세굴, 퇴적 작용으로 2-1지점(고마리 식재 구간)은 유실되어 전반적으로 하상고가 낮아졌으나, 상류로부터 떠내려 온 돌덩이들로 일부 퇴적이 발생되어 입경이 굵어졌다. 2-2지점(물억새 식재 구간)을 살펴보면 2-1지점에서 세굴된 모래 등이 2-2지점에 퇴적되면서 입도분포는 홍수 전(4월14일) 측정시보다 나아진 상태로 변했으나, 입자의 크기는 전체적으로 작아진 것을 알 수 있다. 2-3지점(갯버들 식재 구간)도 2-2지점과 같이 입경이 작아진 것을 알 수 있다.

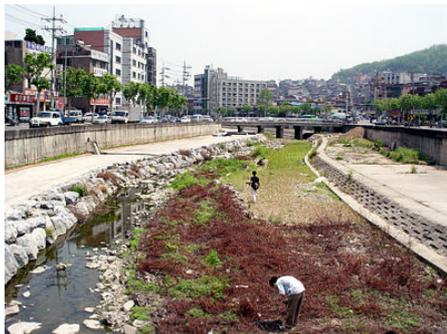
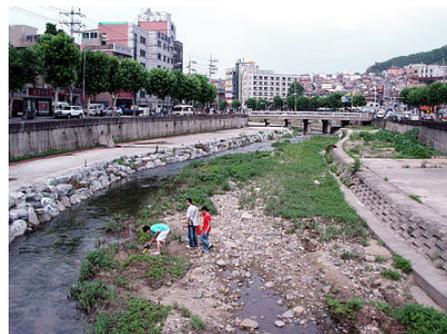
그림 6. 홍수 전·후의 세굴, 퇴적 변화

(a) 4월14일

(b) 7월14일

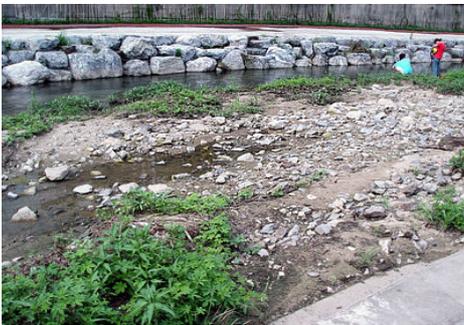
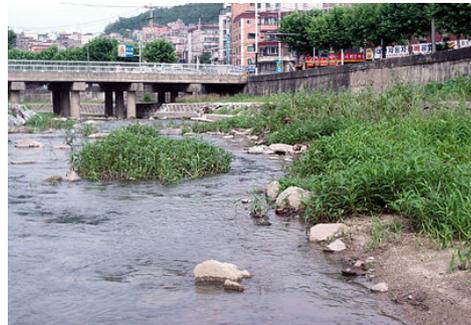
그림 7. 2지점 변화 모습

가장 많은 변화를 보인 2지점은 비수충부로서 고수부지의 표고가 저수로의 표고보다는 상대적으로 높아 식생활착여건에 좋았다. 식생 영역에는 기존 환삼덩굴과 고마리 군락을 일부 제거하고 물억새와 갯버들을 인공적으로 식재하였다. 물억새는 외떡잎식물 벼목 화본과의 다년생으로 굵은 뿌리 줄기가 옆으로 뻗으면서 줄기가 군데군데 나오는 특징을 가지며, 고마리는 양지바른 들이나 냇가에서 자라며 높이 약 1m로서 덩굴성 1년생이다. 갈대, 달뿌리풀과 같이 수질정화에 큰 효과가 있다. 갯버들은 버드나무과에 속하는 낙엽 활엽 관목으로서 하천 수변 또는 들판의 습지에서 자라며 높이 1~2m이고 뿌리 근처에서 가지가 나오는 특징을 가진다. 2지점은 홍수 전에는 비수충부로서 일부 모래, 자갈이 퇴적되며 퇴적된 지점을 시작으로 식생활착은 활발해질 것으로 보였으나, 4월 말 작년 동절기에 고사된 고마리를 걷어내는 과정에서 표토층의 일부가 느슨해지며 그림7을 보면 알 수 있듯 7월14일 큰 강우 후 고마리 성장 지점(고수부지 전면부)에 흐름이 형성되면서 고마리가 유실되고 입경이 큰 자갈과 돌이 퇴적되었다. 고수부지 일부는 유실되고 수로가 형성되어 하중도가 생겨났다. 반면, 물억새와 갯버들 식재 구간은 고수부지 내측에 위치해 있어 흐름의 소류력으로부터 피해를 덜 받았다.

(a) 고마리 식생구간 유실 및 퇴적

(b) 고수부지 일부 유실 및 하중도의 형성

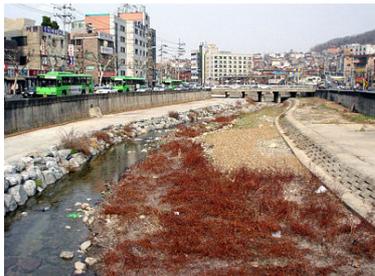
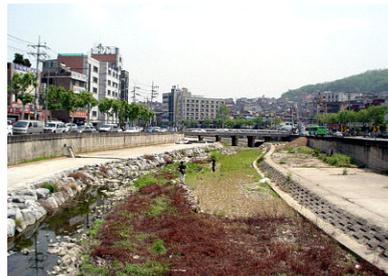
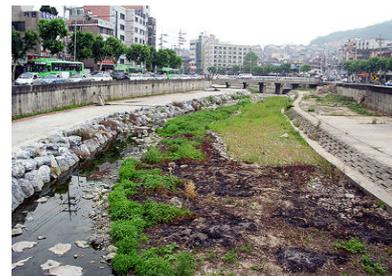
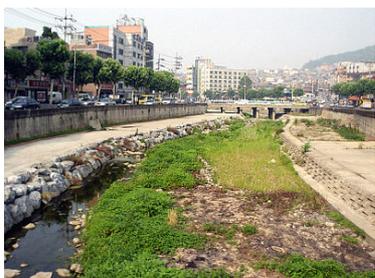
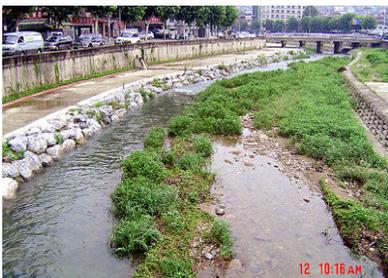
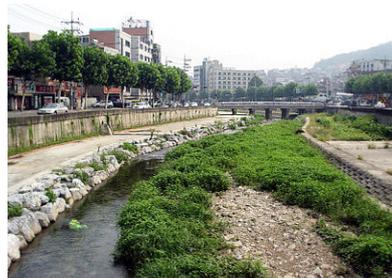
그림 8. 2지점 월별 식생 활착 모습

아래 그림8을 통해 3월14일부터 11월14일까지 2지점의 고마리, 물억새, 갯버들 식생 변화를 살펴보도록 하자.

2지점의 경우 6월까지의 큰 흐름이 없어 하상입경의 변화와 식생 영역에 큰 변화가 없었고 도심하천의 특성상 수량이 적어 수변하상은 드러나는 양상이다. 갯버들은 잘 자라는 반면 물억새의 성장은 더디며, 콘크리트 저수 호안의 일부 공극에는 개여뀌가 새롭게 활착되어 성장하고 있었다. 큰 강우가 내린 7월부터 고수부지 전면부가 세굴, 퇴적되며 고마리 식생 구간은 물억새, 갯버들 식재 구간으로 분포 구역이 증가하였으며 반면, 물억새와 갯버들 식재 구간은 비수충부로서 유속의 영향을 덜 받는 지역이었으나 고마리와 경합에서 밀린 양상을 나타냈다. 이는 인공적인 식재를 할 경우에는 각 구역 별 식재 여건과 수리 특성을 고려하여 시행할 필요성을 보여준다.

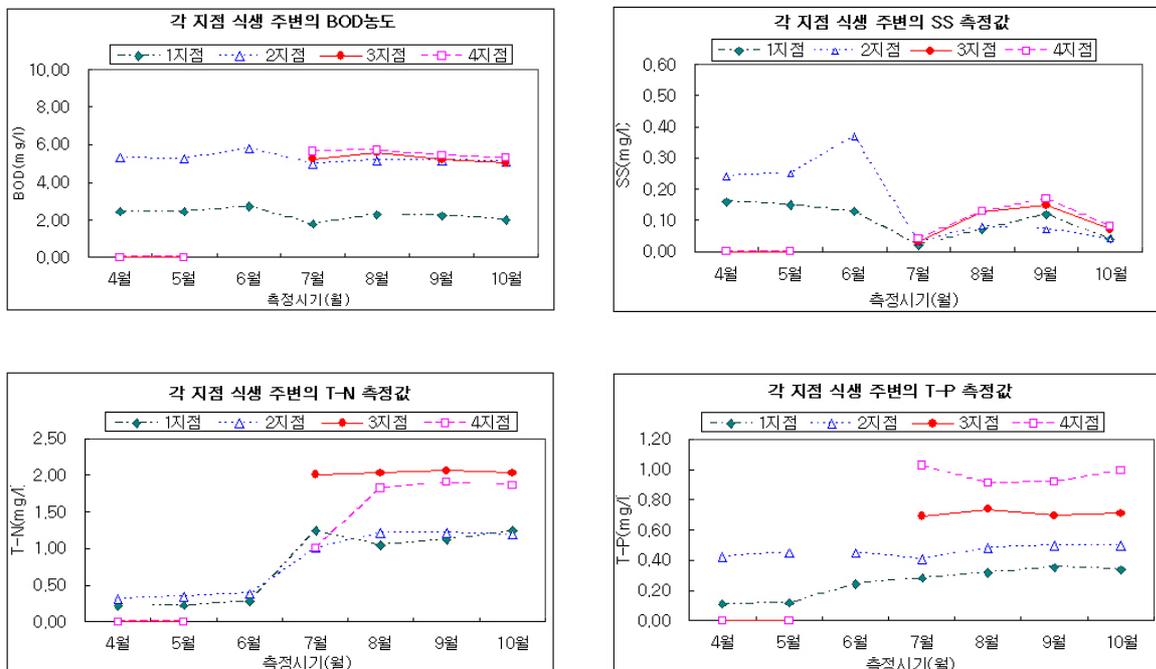
그림 9. 각 지점 식생 주변의 수질 측정 값

수질 측정 값 역시, 위에서와 같이 4~6월 3, 4 지점은 흐름이 형성되지 않아 측정이 불가능하여 0으로 계산하

였다. 먼저, 부영양화 판정의 중요한 지표항목인 T-N(총질소), T-P(총인)는 미생물 증식의 원인이 되는 물속에 녹아있는 영양염류이다. 질소 같은 경우 대기중에 70%가 녹아 있으나, 미생물의 이용이 적어 소비량도 적다. 혐기 상태에서 미생물은 인을 방출하고 다른 물질을 끌어들이며, 호기상태에서는 인을 끌어들이고 다른 물질을 배출한다. 위 그림9를 보면 7월 이후 수량의 증가와 함께, 온도의 상승, 하류라는 위치적 특성으로 인해 조류가 번식하기에 적합한 환경이 만들어지며 1,2지점에 비해 3,4지점의 T-N, T-P 값이 높음을 알 수 있다. SS(부유물질)는 7월 큰 강우가 내리고, 1지점의 식생 활착 정도에 비해 2지점의 식생 활착 공간 분포 범위가 넓어지며 부유물질의 수치도 1지점에 비해 더욱 낮아졌음을 알 수 있다.

BOD(생물학적산소요구량)는 물에 포함된 유기물질의 함유 정도를 나타내는 지표로서 온도와도 밀접한 연관성을 가지는데, 상류측(1지점)에서 하류측(4지점)으로 흐름이 발생하며 온도가 점점 높아지는 것과 같이 각 지점별로 BOD농도가 높음을 알 수 있다. 지점 별 식생의 정화 효과를 분석하기에는 위치적 특이성, 온도 등 여러 요인이 있어 정확한 평가는 내리기는 어렵지만, 4월에 비해 식생활착이 활발해지는 10월까지의 수치 값이 미비하게나마 작아짐을 알 수 있어 수질정화에 도움이 된다는 사실을 알 수 있다.

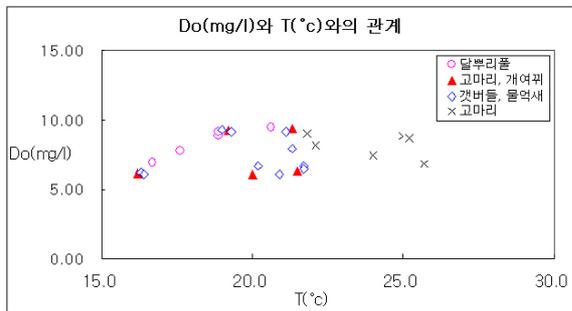
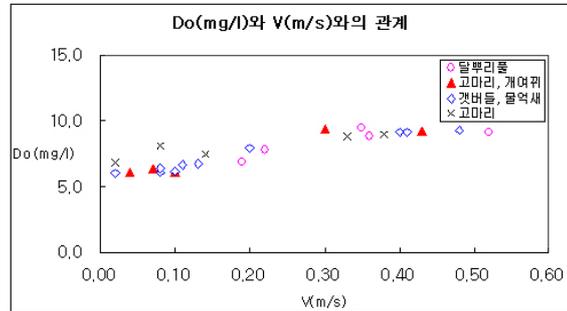
그림 10. 각 식생 별 수질특성과의 관련성

(a) Do와 T(온도)와의 관계

(b) Do와 V(유속)과의 관계

위 그림10 (a)를 살펴보면 수온이 높아져도 Do는 변화하지 않는데, 이는 Do에 영향을 미치는 여러 변수, 예를 들면 유속, BOD, T-N, T-P등이 같이 포함되어 있기 때문이다. 대체적으로 달뿌리풀은 갯버들이나 고마리에 비해 수온이 낮은 범위에서 서식하고 있음을 알 수 있다. 이는 달뿌리풀이 하천의 상류에 많이 서식하기 때문이다. 그림(b)를 보면 달뿌리풀은 다른 식물에 비해 유속이 빠르고 Do가 높은 범위에서 서식하고 있음을 알 수 있는데, 이는 하천의 상류에 서식하는 달뿌리풀의 전형적인 특성이라 판단된다.

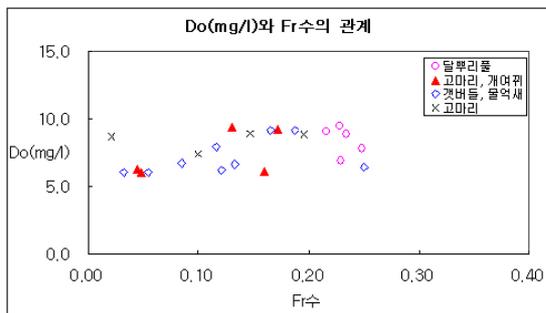
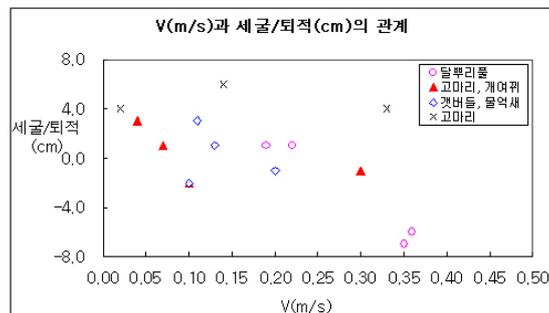
그림 11. 각 식생 별 수질, 수리 특성과의 관련성

(a) Do와 Fr와의 관계

(b) V(유속)과 세굴/퇴적의 관계

그림11. (a)를 보면 달뿌리풀은 유속이 빠르고 수심이 비교적 낮은, 즉 Froude수가 비교적 큰 범위에서 서식함을 알 수 있으며, 하천의 상류에 서식하는 전형적인 특성을 보여준다. 또한 Do는 Froude수와 상관관계가 있음을 알 수 있다. 그림(b)를 보면 상기 그림에서 (-)는 세굴, (+)는 퇴적을 의미한다. 유속이 클수록 세굴이

많이 진행되며, 달뿌리풀 영역은 유속이 큰 관계로 세굴이 발생되었다. 그러나 대상 하천의 유속이 비교적 큰 점을 고려하여 볼 때, 달뿌리풀은 세굴을 감소시키는데 기여함을 알 수 있다.

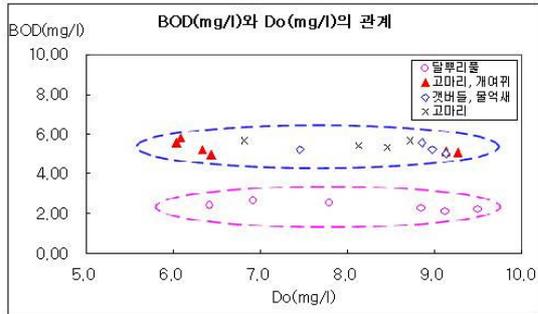
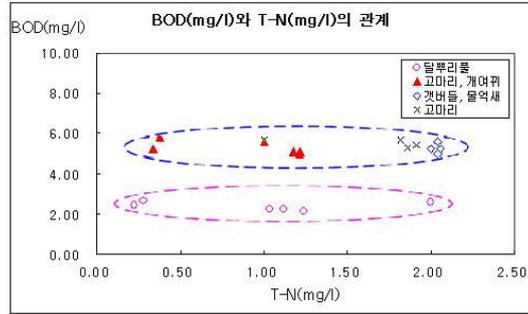
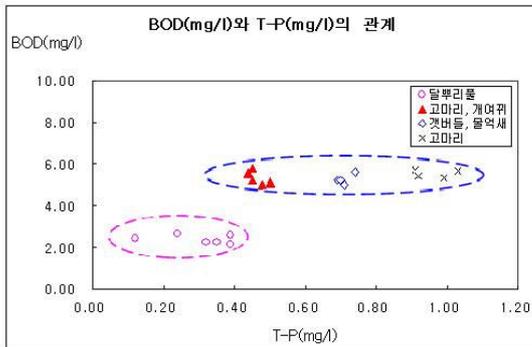
그림12. 각 식생 별 수질특성과의 관련성

(a) BOD와 Do와의 관계

(b) BOD와 T-N과의 관계

(c) BOD와 T-P와의 관계

그림12 (a)를 보면 대체적으로 Do가 높을수록 BOD는 줄어들음을 알 수 있다. 이들 관계의 상관성은 별로 없지만 개략적인 판단을 하는데 지침이 될 것이다. 또한, 달뿌리풀은 다른 식물에 비해 비교적 Do가 높고, BOD가 낮은 범위에 서식함을 알 수 있다. (b), (c)그림을 보면 T-N, T-P값이 작을수록 BOD값도 작아 짐을 알 수 있다. 상대적으로 달뿌리풀은 다른 식생에 비해 T-N, T-P값이 낮고 BOD범위가 낮은 곳에 서식하고 있다
