수용가용 개폐기의 사고 특성과 안전대책 검토

이해기*, 유영각*, 강성화**
 충청대학 전기전자학부, 충청대학 소방안전과

Discussion on safety counter-plan and failure characteristics of customer switches

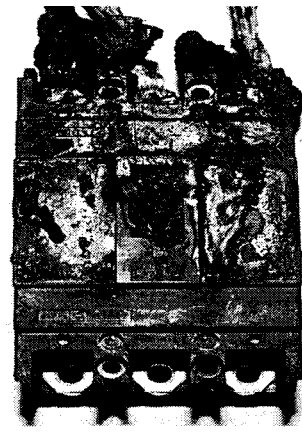
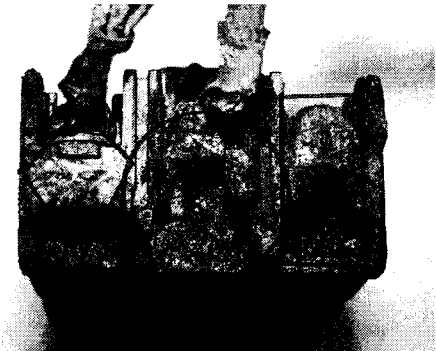
<그림 2> 배선용 차단기 사고 사례

다음 그림 2는 분전반의 메인 배선용차단기 입력측 단자 및 인입선에서 전기적인 발열흔적이 검출된 사례이다. 이는 전원측 단자부분에 수분, 먼지, 도전성 분말 등이 축적되어 트래킹(Tracking)이 발생되어 절연과괴가 발생하고, 이로 인하여 주차단기의 전원측 단자부분과 외함간의 단락·용융이 발생되었을 가능성이 있다.

(a) 배선용 차단기 전면

(b)차단기 입력측 단자
