# 안성 석남사 영산전의 목부재에 대한 연륜연대측정 및 수종분석

## Analysis of Species and Tree-Ring Dating of Wood Elements used for the Youngsanjeon Hall of Seknamsa Temple

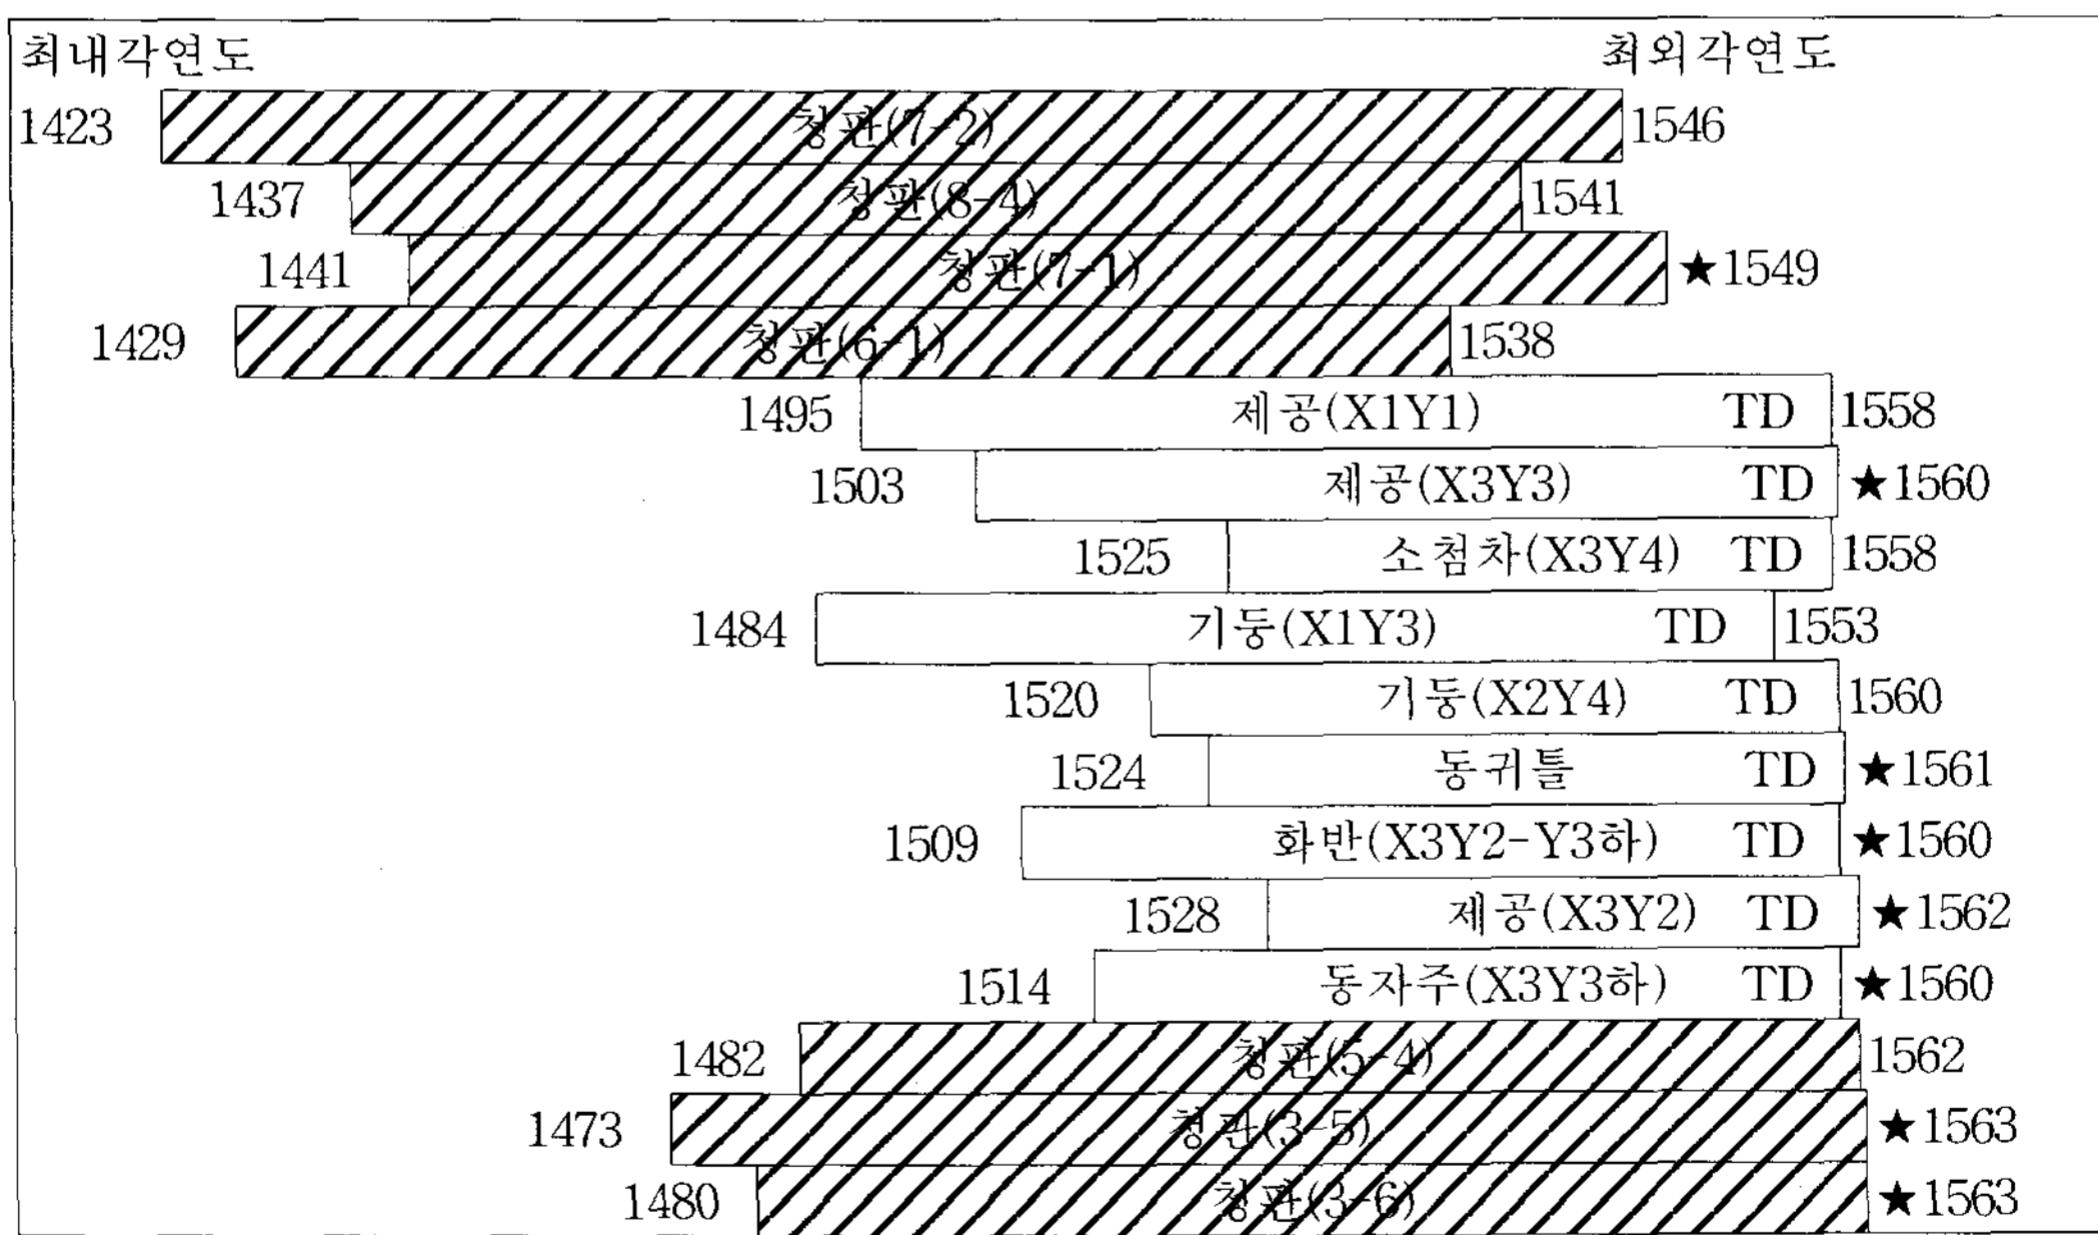
표 2. 영산전의 연륜분석 결과(절대연도)

절대연도 잠정연도(TD)

(표기된 수치는 왼쪽 것은 부재의 맨 안쪽 나이테의 생육연도를, 오른쪽은 맨 바깥쪽의 나이테의 생육연도를 나타내며, ★는 수피가 있으면서 만재형성이 완료되었음을 표시함.)

석남사 영산전에서 채취한 부재를 가지고 연륜연대를 분석한 결과 4의 연대기를 작성하였고 2개의 연대기에 대해서는 마스터연대기와 일치하여 절대연도를 부여하였다. 그리고 2개의 연대기에 대해서는 TD(tentative data, 잠정연대)가 부여하였다.

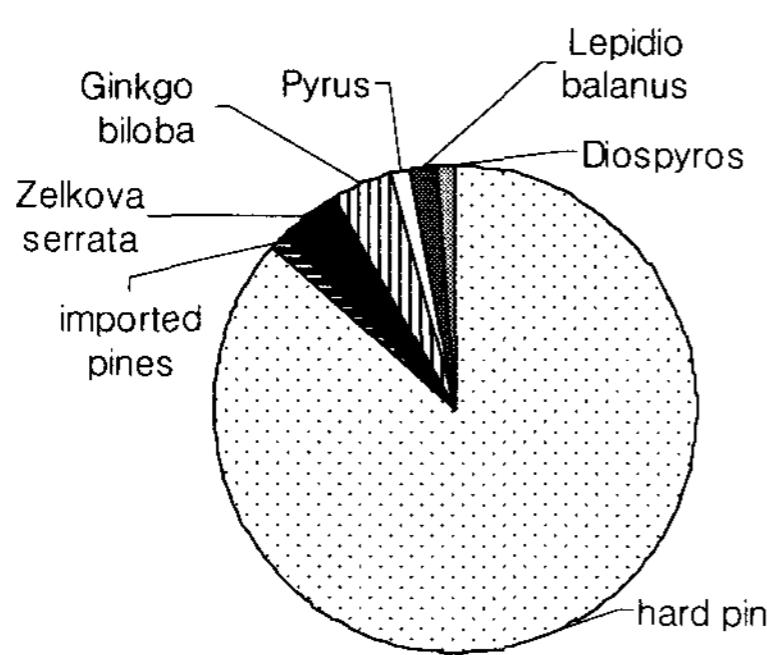
그림 7. 석남사 영산전의 수종 분포율

무들을 사용한 것으로 보인다. 또한 외래산 소나무는 근래 수리시 교체된 부재로 보인다.

석남사 영산전의 부재를 대상으로 수종분석을 실시하였다. 수종분석 결과 87% 정도 가 경송류로 식별되었으며 은행나무, 느티나무, 감나무속, 상수리나무류, 배나무속, 외래산 소나무류도 식별되었다. 석남사 영산전의 경우 정면전장이 18척, 측면전장이 12척이고 건평이 6.5평에 불과한 소규모의 불전이다. 따라서 사용되는 부재들은 치수에 구애받지 않고 균처에 자생하는 여러 나
