FRF를 이용한 KTX 차륜 경년변화 분석

Analysis KTX wheel aged deterioration using Frequency Response Function

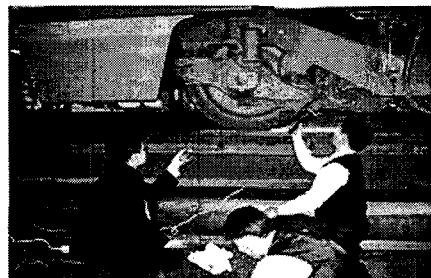
[그림 2]

[그림 2]는 KTX 차량에 대한 모듈 테스트 사진을 나타내고 있다. 그림에서와 같이 x축과 y축 방향에 대하여 모듈 테스트를 수행하였다. [그림 3]는 본 시험에 대한 장치 구성도이다.
