## HVDC 육상케이블 매설위치 탐지특성 분석

### Study on the Searching Property of Buried Position for HVDC Land Cable

**Abstract** - 본 논문은 HVDC 해저케이블 육상구간 지중선로 매설경과 지 탐지와 관련하여, 해남-제주간 연계선로의 지중구간에 매설된 HVDC 지중케이블의 정확한 매설경과지 정보 획득 가능성 진단을 목적으로 HVDC 시스템 운전상태에서 해저케이블 탐지 시스템을 육상에 적용하여 현장탐색 측정을 실시한 결과 및 향후 가능성을 제시하였다.

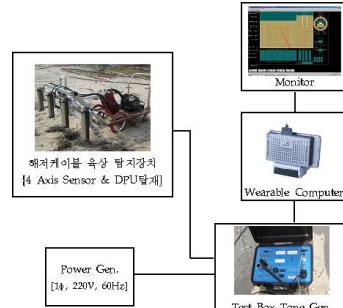
<그림 2> 측정시스템 구성

시험에 사용한 측정시스템은 해저케이블 육상 탐지장치, 모니터, Wearable Computer, Test Box Tone Gen. Power Gen.로 구성하였으며, 그림 2에 나타내었다.

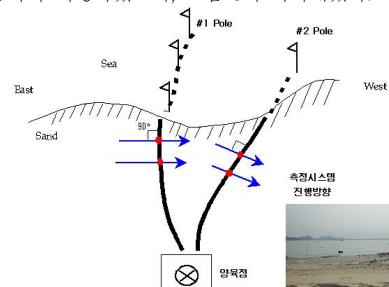
<그림 3> 측정방법

HVDC 해저케이블 육상구간 탐색은 미확인 경과지 전체에 대한 개략적인 패턴 파악이 필요할 경우, 노이즈의 영향이 있고, 자계의 감쇄가 비교적 큰 지중에서 개략적인 경과지 정보를 알고 있는 상태에서 측정데이터 중 Signal 값 정도만 양호하게 포착될 경우 가장 적합한 직각 탐색법을 적용하여 시행하였으며, 그림 3에 나타내었다.

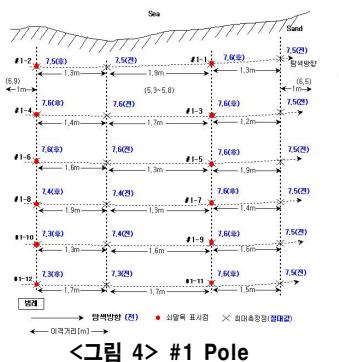
<그림 4> #1 Pole

'양육점~해안' 구간은 기계적 성능 강화를 위해 Armor층을 추가한 HVDC 해저케이블이 주철관으로 보호된 구간으로 탐색하여 측정한 결과는 #1 Pole은 그립 4, #2 Pole은 그립 5에 나타내었다.

그림 4, 5의 #1 Pole과 #2 Pole의 탐색 측정값을 토대로 매설 경과지를 사진에 도식하면 그림 6과 같이 약 3~4m의 폭을 형성하며 양육점에서 제주쪽으로 진행하는 것으로 추정된다. 동일한 조건에서 #1 Pole의 Signal 강도는 7.3~7.6 정도를 나타내었으며, #2 Pole의 Signal 강도는 8.0~8.6 정도를 나타내었는데, Signal 강도의 차이를 보인 주된 원인은 매설깊이의 차이로 인한 것으로 분석된다. Signal 강도는 탐색장치의 원리가 자체검출방식이고, 매설된 해저케이블 선로에 당시 각각 420A의 DC 전류가 흐르고 있는 상태에서 측정한 결과 값으로 동일한 조건에서의 차이는 중심도체와의 이격거리에 반비례하므로 매설깊이가 증가함에 따라 감쇄하는 특성을 가지고 있다.

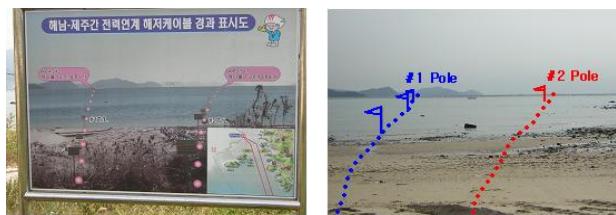
<그림 7> 매설 경과지

매설물 텁지장치를 이용하여 HVDC 해저케이블 매설 경과지를 탐색한 결과와 그림 7의 기존 해저케이블 경과 표시도와 비교한 결과는 다음과 같다. 그럼 7에서 매설 경과 표시도상 나타낸 해저케이블 위치를 표시도 및 사진을 비교하여 살펴보면 #1 Pole은 표시 것발 3개가 제주쪽으로 연이어 있는 우측 Line으로 보여지며, #2 Pole은 표시 것발 1개가 위치해 있는 좌측 Line으로 보여진다. 매설물 텁지장치를 이용하여 탐색한 결과 추정되는 방향은 그림 6에 나타낸 바와 같이 표시 것발 3개가 제주쪽으로 연이어 있는 우측 Line이 #2 Pole이 매설되어 있는 경과지로 추정된다. 그리고 #1 Pole은 그림 6에서 #2 Pole의 좌측에 위치하는 것으로 보여진다.

즉, 그림 7의 해저케이블 경과 표시도 상 표시 깃발 1개가 위치해 있는 곳은 #2 Pole이 매설되어 있지 않을 가능성이 높을 것으로 판단된다.

매설물 탑지장치를 이용하여 HVDC 해저케이블 매설 경과지를 탐색한 결과와 그림 7의 기준 해저케이블 경과 표시도와 비교한 결과, 기준 해저케이블 경과 표시도와는 차이가 있을 것으로 보인다. 즉, 표시 것별 3개가 제주측으로 연이어 있는 우측 Line이 #2 Pole이 매설되어 있는 경과자로 보이며, #1 Pole은 그림 6에서 #2 Pole의 좌측에 위치할 것으로 보인다.

따라서, 그림 7의 해저케이블 경과 표시도 상 표시 깃발 1개가 위치해 있는 곳은 인접지역이 암반지역으로 매설이 쉽지 않고, 건설당시 자료에서 #2 Pole 광케이블이 매설된 매설당시 위치, 매설물 텁지장치에 의한 텁색 측정결과를 볼 때, #2 Pole이 매설되어 있지 않을 가능성이 높을 것으로 판단된다.

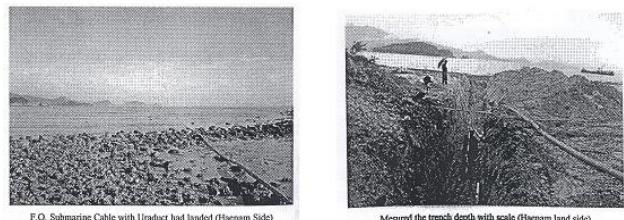
<그림 8> #2 Pole 광케이블 매설공사 장면

현장을 육안으로 살펴보아도 인접지역이 암반지역으로 매설이 쉽지 않을 것으로 보이며, 특히 그림 8의 건설당시 자료에서 #2 Pole 광케이블은 Uraduct로 보호하여 2.0m 깊이에 매설된 매설당시 위치를 보아도 표시 것발 1개가 위치해 있는 곳은 해저케이블이 경과하지 않는 지역임을 짐작할 수 있다[3].
