회전설비진단사례

(전기집진기, 유압발생장치 진단사례)

Key Words : Electric Precipitator(전기집진기), Hydraulic Power Unit(유압발생장치)

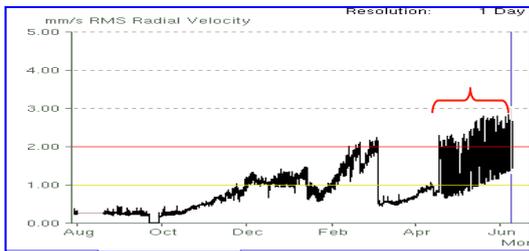
①설비의 Over-all 진동의 진폭이 커짐과, 공정 조건에 맞게 운전할 수 있도록 제어하기가 힘든 상태로 불안한 운전이 되고 있음. 설비점검 결과 설비의 규칙적인 기계음이 발생하고 있는 상황임.

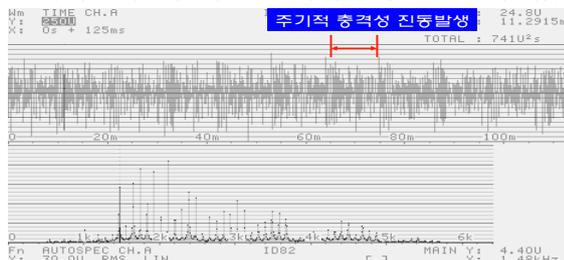
②주기적인 충격진동이 발생하여 설비의 문제가 규칙적인 것에 의한 문제라는 것을 알 수 있음

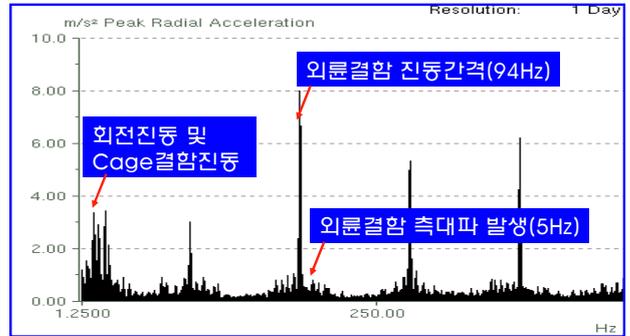
③진동주파수를 분석한 결과 Bearing 외륜결함진동(≒94Hz)의 상승 및 배수 형태의 진동 발생하고, 외륜 결함 진동의 5Hz 간격의 측대파 진동 발생(Bearing 결함 진동의 3 단계)

- ①전류에 의한 Electrical Corrosion 현상
- ②Fan 정하중에 의한 결함
:Rotor 무게와 Bearing, 회전수
:Fan 제작업체와의 운전조건을 가지고 기술적 분석을 하였으나, 기술적인 문제를 발견하지 못 하였음
- ③ Fan 운전조건변화(RPM)에 의한 부하진동
:송풍량의 변화에 따른 진동의 변화 발생
- ④Fan Shaft 의 열적 변형(배기가스 400℃)
- ⑤하우징내에서 베어링의 지지 또는 부품간의 불량조립

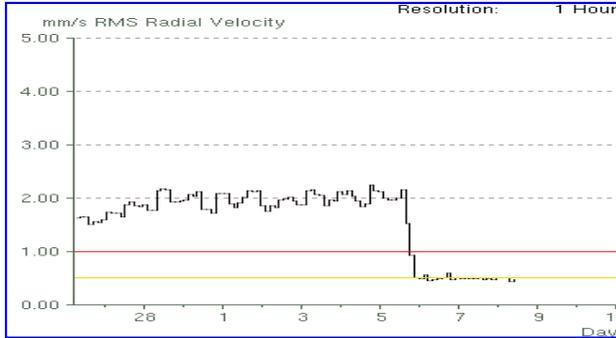
①설비 오감 점검시 소음으로 인하여 Grease 주입작업 실시후 진동 일시 감소함

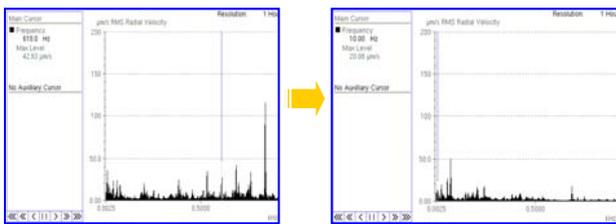
②Grease 주입작업 실시후 일시적인 소음감소 및 94Hz 간격의 진동 및 소음이 감소하였지만 정상시의 진동값으로 감소하지 않아 2 차 작업 실시함

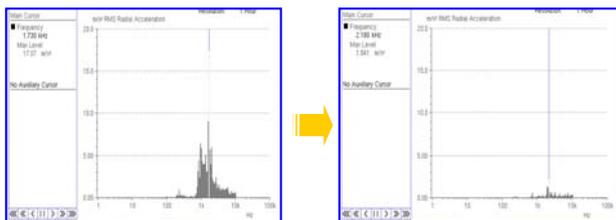
④2 차 작업결과 1.7KHz 의 Bearing Race-Way 의 결함 발생 및 Ball 에 의한 Mechanical Impact 에 의해 발생하는(166hz~1.6khz 대역에서 진동 peak 발생)진동이 감소함

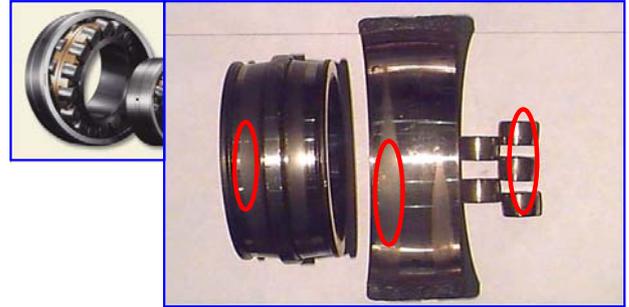
⑤작업후 탈거된 부품을 보면 Bearing & Roller Ball 규칙적 배열의 요철발생하고 Race 에는 하

중에 의한 것으로 보이는 장공 형태로 발생(닿는 면적)한 것을 볼 수 있다.

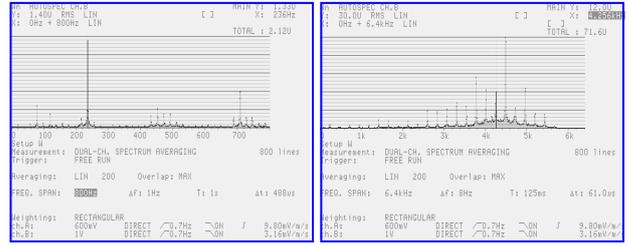
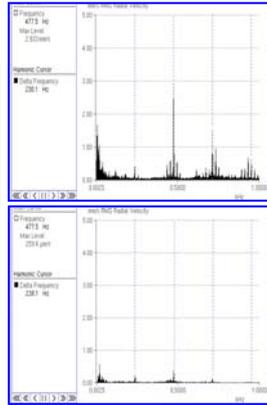
② Vane-Pass 진동(240Hz)의 진동과 주변에 20Hz의 회전주파수 최대과 발생함

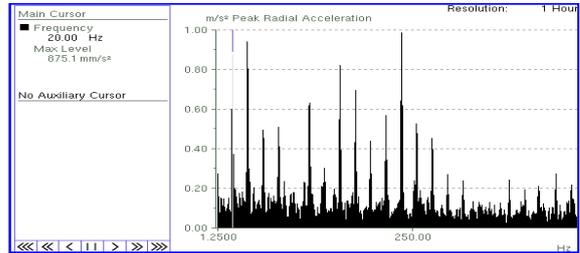
③ “es” 분석시 20Hz 회전주파수 간격의 Harmonic 발생

- Motor & Pump의 Misalign 진동
- Pump Vane 결함
- : Filter 막힘에 의한 유량변화 및 부하

- 정류기 가동
- Suction Filter 교체작업

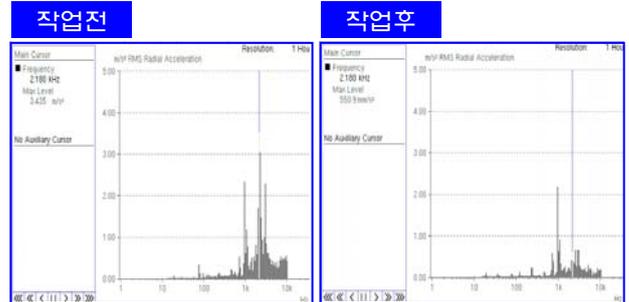
④ 고주파대역의 진동이 충격형태로 모여 있음
작업후 고주파대역의 진동이 감소함

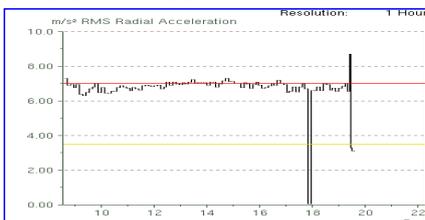
- ① 가속도진동이 관리선 이상으로 상승하여 주시 관리하던 설비임

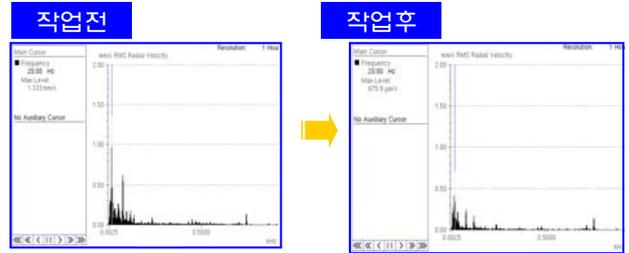
⑤ 회전주파수와 3X의 진동은 존재를 하고 있음
전대역의 진동이 동일하게 감소하는 형태임
(주파수 대역의 변화는 없음)

- Pump 교체 작업
- Motor & Pump 정렬 작업

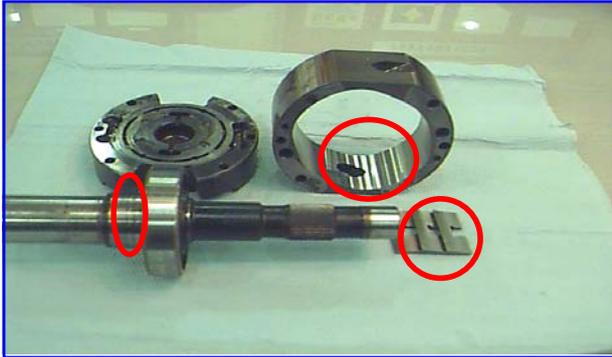
(4)결함부품사진

- : 장기간 사용으로 인한 Seal 마모발생
- 마모 부분 사이로 Air 혼입
- Cavitation 발생 → 회전부의 중심이탈로 인한 Pump Rotor 마모 발생

- Shaft Seal 자리 마모발생
- Vane Housing 요철발생(Vane Touch)
- Vane 측면 이바리 발생
