## 군산화력발전소 발파해체 실용화 시험시공사례

#### 1.1 시공 개요

- 규모 : 총면적 292,000㎡, 기력건물 높이 : 58m
- 발파 해체공법 적용
  - ☑ 대상 : 기력건물1개동
  - ☑ 구조 : 철근콘크리트 라아멘조
  - ☑ 적용공법 : Toppling(상부분락공법)
  - ☑ 구조 : 철근 콘크리트, 철골구조물

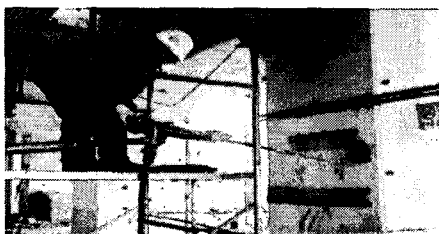
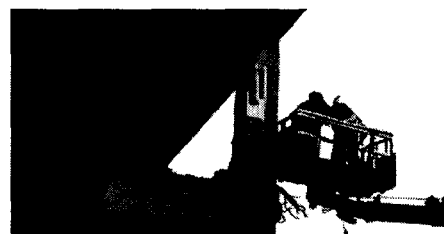
그림 7. 천공모습

본 건물의 천공은 그림 6과 같이 발파범위를 축소하여 방호량을 감소시키고, 사전처리를 최소화하기 위한 방법을 감안하여 실시하였다. 천공은 두 가지 패턴으로 구분하여 실시하였으며, 하나는 기둥의 완전한 파쇄를 목적으로 기둥의 중심부에 천공을 실시하는 중심천공법과 다른 하나는 기둥의 약화를 목적으로 기둥의 편심부에 천공을 실시하는 편심천공법을 이용하여 천공을 실시하였다. 천공작업은 1구역, 2구역, 3구역 순으로 진행하였고 그림 7과 같이 고층부 슬라브가 없는 4구역(보일러 실)의 천공은 스카이 차량을 이용하였고, 표 3과 같이 202개의 주요 기둥에 566공을 천공하였다.

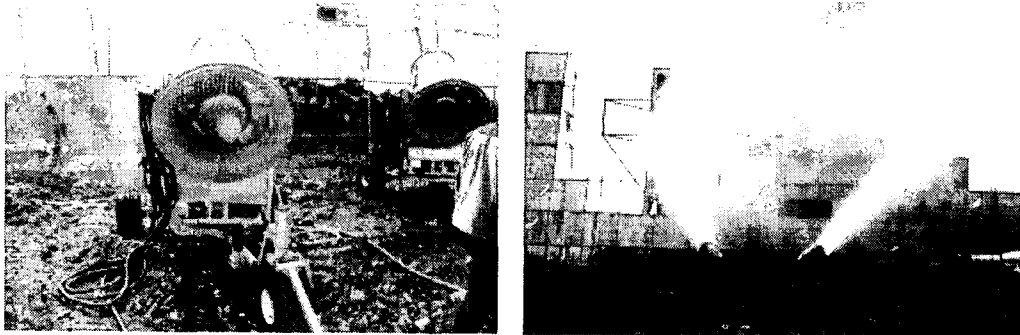
그림 9. 분진 저감대책

분진점감을 위하여 분진저감 살수 장치(Dust Boss)를 2대 임대하여 구조물의 한쪽 면에 설치를 하여 발파 5분전부터 발파 후 10분까지 살수를 시행하였다(그림 9).

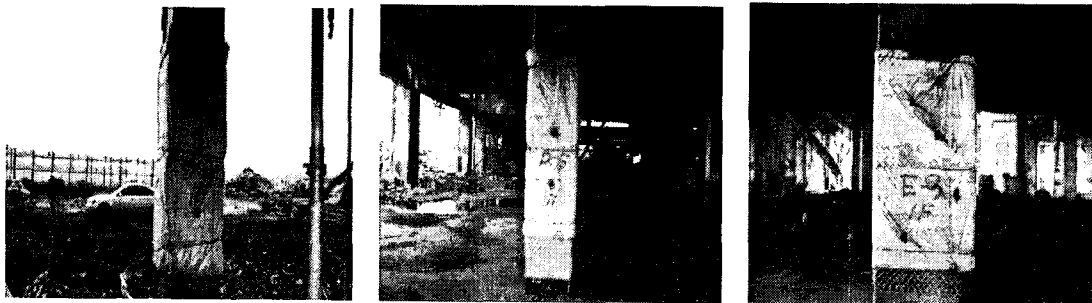
그림 10. 시험발파 기둥

발파해체에서 시험발파는 사전 조사 시 검토한 구조물의 기둥 크기 및 배근상태, 콘크리트의 강도에 따라 발파 시 적용할 화약 사용량과 방호재료의 적정성 검토하기 위하여 구조적으로 안정적인 위치에 있는 1층에서 기둥의 주요 단면별로 그림 10과 같이 각 1개씩 실시하였다.

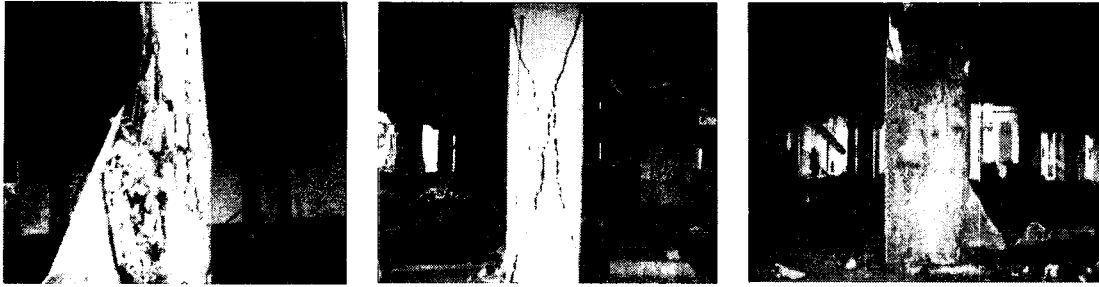
그림 11. 시험 발파 결과

폭약은 메가마이트 28mm(Dynamite)를 사용하였으며 TEST 1, TEST 2, TEST 3에는 공당 83.3g, 125g, 125g의 폭약을 사용하였고, 각각 3공, 3공, 5공을 장전하였고, 전기뇌관을 사용하여 각기둥별로 동시에 기폭을 하였다. 시험결과 TB-1은 파쇄가 양호한 것으로 평가되었으며, TB-2는 좌측은 철근 외부피복은 파쇄되었으나, 철근의 힘이 미약하게 나타났고, 기둥 우측면은 균열만 발생하고 피복도 이탈되지 않아 장약량을 60% 증가하여 200g을 본 발파에 적용하였으며, TB-3의 파쇄상태는 기둥의 콘크리트가 모두 팽창되었으나, 1차방호망이 파쇄된 콘크리트를 구속시키고 있었다(그림 11). 표면상 균열은 모두 발생하여 붕괴 시 하중에 의해 파쇄 될 것으로 판단되었으나, 본 발파 시 붕괴의 신뢰도를 높이기 위하여 장약량을 50% 증가하여 187.5g을 본 발파에 적용하였다.

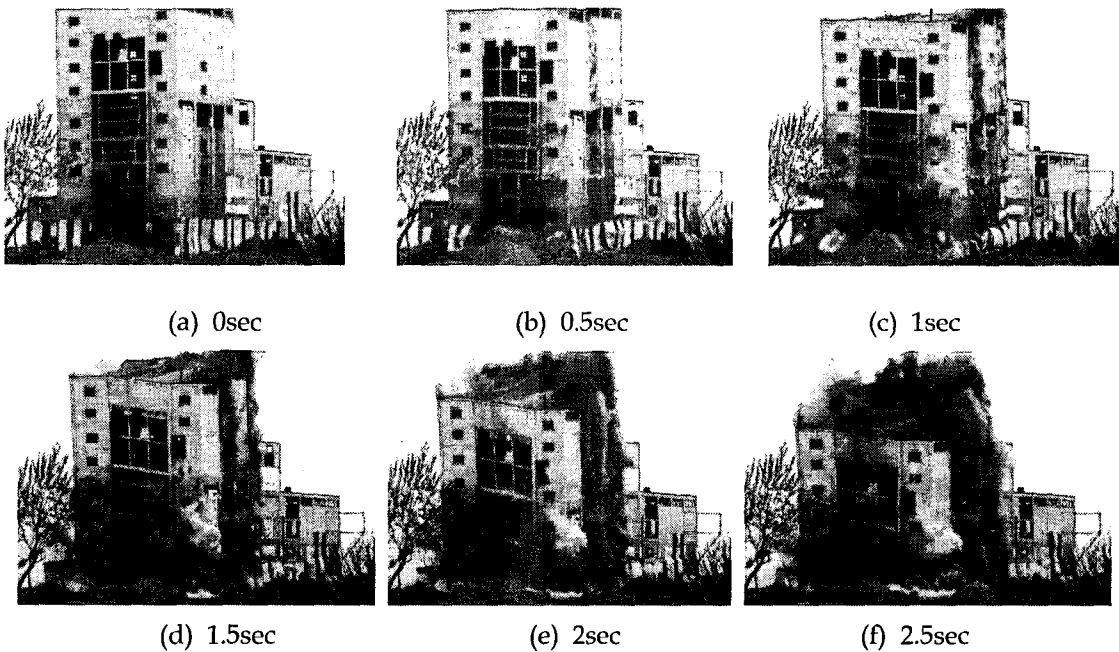
그림 14. 구조물 거동 현황

보일러건물(4구역)은 0~1.6(sec)까지 기폭되어 건물 상부가 지면에 도달한 시간이 약 5초 정도 소요되었으며, 밀건물(3구역)이 1.6~3(sec)까지 기폭 되었다. 또한 터빈건물(2구역)의 기폭시간은 3~5(sec)이며, 전체 구조물이 붕괴되는 시간은 약 7.5sec가 소요된 것으로 분석 되었다(그림 14).

상부 붕락공법에서는 최종 발파층 높이와 비발파층의 높이에 따라 구조물의 전도되는 현상이 나타남을 알 수 있으며, 향후 상부 붕락공법 적용되는 구조물의 발파해체에서는 최종 발파층 높이와 비발파층의 높이를 고려하여 발파해체 대상 구조물 주변에 전도될 수 있는 여유 공간이 있는 장소에서 적용해야 할 것으로 판단된다.
