석면재해 경감대책

이창욱

벽산엔지니어링

Asbestos Hazard Abatement Plan

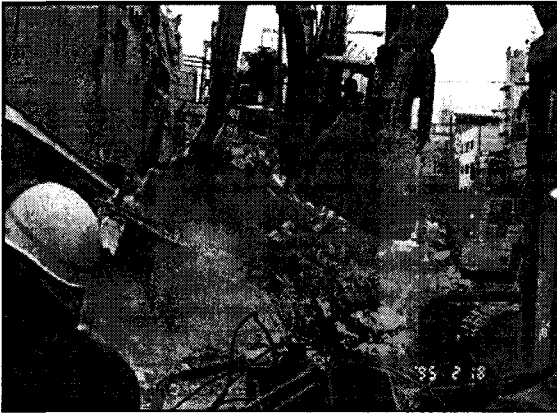
(사례 1)

살수도 하지않은 철거작업진행으로 아스베스토스 함유먼지가 대량비산 맨처음 시작되는철거작업에서는 해체, 철거공사를 위한 사전계획된 아스베스토스 대책은 거의 없고, 통상의 분진방지대책도 형식적이며 실효가 거의 없는 초법규적인 공사가 진행되고

있다. 그 당시에는 상수도도 복구되지않아 살수도 이행할 수 없어서 분진이 대량 비산하고있다. 해체현장의 근로자들은 간이방진마스트도 없이 작업을 하고 있다.

건물의 해체가 급피치를 이루며 진행된 고베의 사무실건물이 밀접한 도로에서는 분진 때문에 앞이 보이지 않을 정도이나 일반인들이 가제마스크나 머플러 등으로 안면을 막고 보도를 걷고 있다.

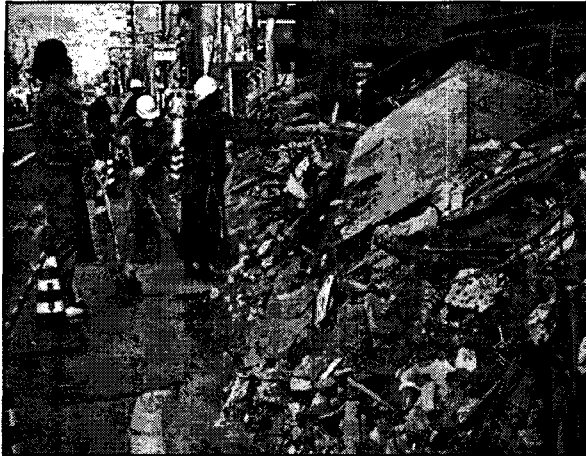
(사례 2)

보도에 떨어진 청석면 덩어리 고베시의 어떤 맨션이 지진으로 파괴되어 5층의 철골조에 뿔칠되었던 청석면 덩어리가 밖으로 나와있다. 해체공사가 진행되었지만 곧 그 옆을 사람들이 통행하고 있고 살수도 하지않으면서 약 10명의 작업원이 아스베스토스 방호용 마스크도 없

이 작업하고 있다.

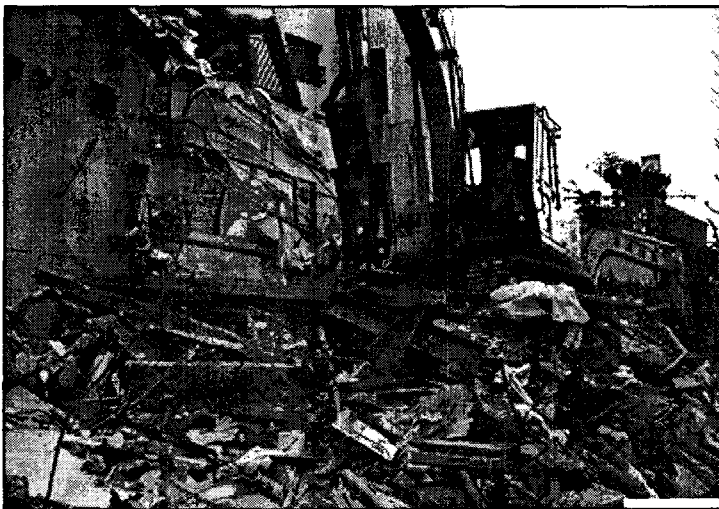
(사례 3)

도피폐기물 더미 위에 증기가 직접 올라가 위험한 상태에서 해체작업이 진행 예기치 못한 지진으로 파괴되었기 때문에 귀중품이나 서류, 가재도구 등을 갖고 나올 수가 없어 매물상태 그대로

로가 많았다. 의도적으로 물을 뿌리지않고 귀중품을 찾으며 작업한 경우도 많았다. 살수를 하지않고 작업했기 때문에 분진의 비산을 조장하는 상태이다. 이런 경우 주변건물에 거주하는 사람이 하루내내 작업현장 바로 옆에서 해체작업을 구경하고 있는 경우도 많았다. 이는 가재나 귀중품이 자신의 것이 아닌지 육안으로 보고 확인하고 싶었기 때문이다.
