카테나리 전차선로 현수애자의 환경부식에 따른 안전성 연구
A study on the safety of the Environment Corrosion of Suspension
Insulator of a Catenary Trolley Wire Systems

ABSTRACT

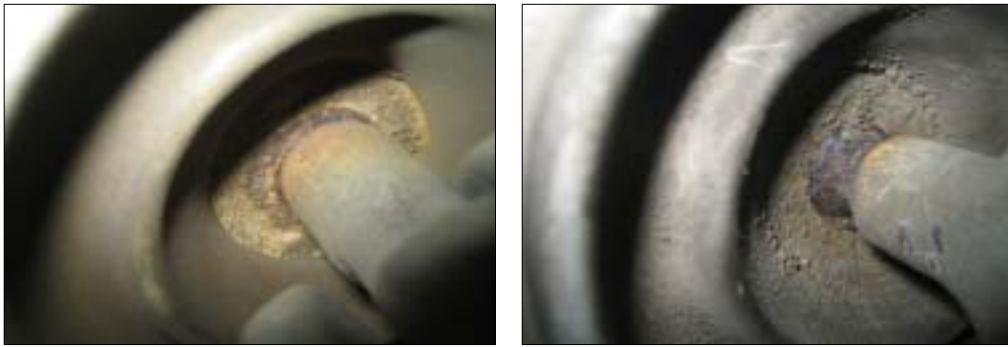
그림 2. 현수애자 키퍼부위 부식상태

[키퍼 부식 B등급 : 신정#1]

[키퍼 부식 C등급 : 대림 #1]

- 외관 및 구조 검사에 있어서 애자 키퍼의 부식이 있었으나 상용주파전압 및 뇌 임펄스 내전압 시험은 합격을 함
- 152mm, 180mm 모두 규정에서 정하는 인장하중 2,500kgf에는 견디었으나 파괴인장하중은 키퍼 부식 정도에 따라 다르게 나타남

위 표 4 및 그림 2,3의 시험에서 확인한 바와 같이 애자 키퍼 부식상태에 따라 파괴인장하중이 감소함을 알 수 있다. 특히 180mm 현수애자의 경우 키퍼부식이 C등급에서는 파괴인장하중 7,500kgf를 견디지 못하고 키퍼부위가 절단되었다. 따라서 금번 용역에서는 과업수행 구역내 애자에 대해서 A, B, C 등급별 진단을 실시하여 현재 현수애자의 현황을 파악한다. 그리고 이러한 부식이 발생하는 원인 및 방지대책을 제시하고자 한다. [4]
