765kV 6도체용 스페이서댐퍼 교체를 위한 스페이서지그 개발

김점식*, 김도영, 문성원, 조성문, 권세원, 박용범
 대원전기(주)

A Development of the Spacer Jig for Spacer Damper Replacement of 6 Bundle conductor 765kV Transmission Line

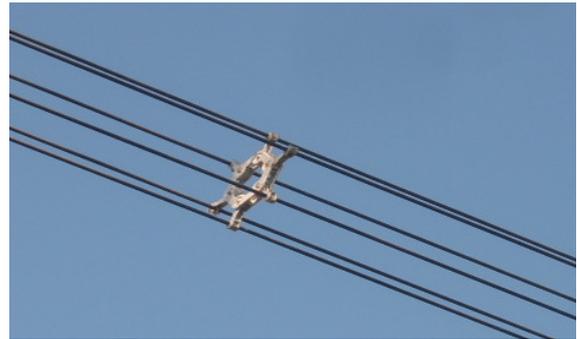
<그림 1> 765kV 6도체용 스페이서 댐퍼

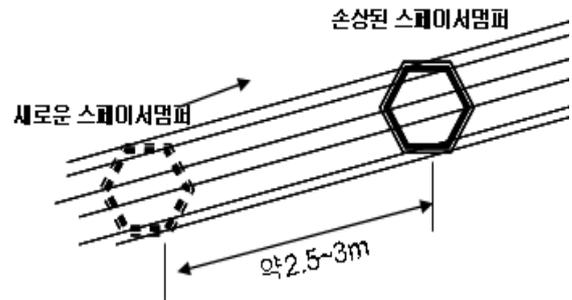
기존 스페이서 댐퍼 유지보수 및 교체공법은 작업자가 새로운 스페이서 댐퍼를 갖고 전선 위의 작업위치로 이동을 하여 작업을 하는데, 765kV 6도체의 경우에는 기존 스페이서 댐퍼 위치에 새로운 스페이서 댐퍼를 설치할 수 없기 때문에 약 2.5~3m 정도 떨어진 위치에 가조립 상태로 설치한 후, <그림 2>와 같이 강제로 밀어서 최대한 기존 스페이서 댐퍼 1~2m 위치에 근접시켜 고정하여 설치한다. 그러나 가조립하는 작업과 가조립 후, 스페이서 댐퍼를 밀고 나아가는 작업이 매우 어렵고 작업시간이 많이 소요되며, 작업자 2인 이상이 필요하다.

<그림 2> 기존 765kV 6도체 스페이서 댐퍼 교체 개념도

상기와 같이 새로운 스페이서 댐퍼를 가조립 상태로 설치한 후, 기존 스페이서 댐퍼 위치로 밀고 들어갈 때, 원활한 이동이 되지 않아 무리한 힘을 가하게 되고, 전선 표면이 크게 손상되는 문제점이 발생한다. 특히 전선은 알루미늄계질로서 쉽게 기계적 손상을 받으며 전선표면이 손상 받게 되면 코로나가 발생하여 전력 손실 발생, 가시코로나 및 가청소음 발생 등의 원인이 되어 선로 운영에 좋지 않은 현상을 초래할 수 있다.

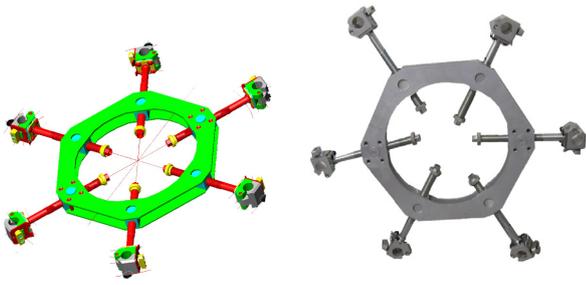
개발한 스페이서지그는 <그림 3>과 같다. <그림 3>에서 보는 바와 같이 클램프암의 끝단부에 있는 회전부나 6각머리 볼트를 돌리면 쉽게 방사방향으로 이동을 할 수 있는 구조여서, 작업자가 전선을 쉽게 벌리고 좁힐 수가 있다.

〈그림 3〉 765kV 6도체 스페이서 지그

개발된 스페이서지그는 제품의 경량화를 위해 가급적 모든 재질은 알루미늄재질을 사용하여 설계하였다. 크게 힘을 받는 부분은 일부 철을 사용하였으나, 나머지 모든 부분은 알루미늄재질로 설계를 하였다. 철을 사용하는 경우에도 경량화를 위해 불필요한 부분은 파내거나 빈 공간이 형성되도록 설계하였다.

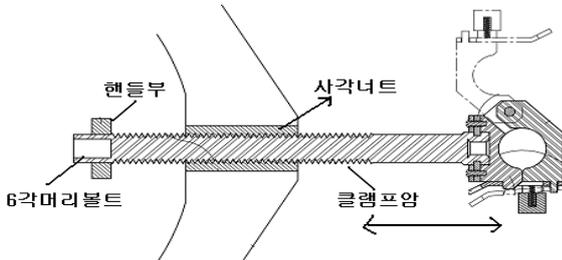
또한 스페이서 댐퍼의 교체를 편리하게 하기 위해서는 다도체 전선을 쉽게 벌리고 좁힐 수 있어야 한다. 이러한 조작기능을 편리하게 하기 위한 구조로서 〈그림 4〉와 같은 스크류방식 구조로 설계를 하였다. 그림에서 보는 바와 같이 사각너트를 몸체에 고정시킨 후, 나사부가 있는 클램프암을 사각너트 내부에 삽입하여 핸들부 또는 6각머리볼트를 돌리면 쉽게 클램프암이 길이방향으로 변위를 가질 수 있다.

〈그림 4〉 클램프암의 길이방향 이동(스크류 방식) 구조

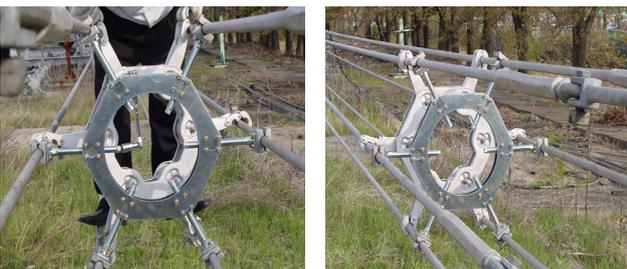
또한 스페이서지그 클램프암의 변위폭은 스페이서 댐퍼를 쉽게 탈착하는데 있어 중요한 치수이다. 즉 전선의 간격을 얼마큼 벌리고 좁히는가에 따라 작업의 편리성이 결정되기 때문이다. 따라서 적절한 변위폭을 설계하기 위해 〈그림 5〉와 같이 직접 실험을 하였으며, 실험으로부터 다음과 같은 변위폭을 얻었다.

- 6도체용 스페이서지그 클램프암의 변위폭 : ±50mm

〈그림 5〉 스페이서지그의 클램프암 변위폭 설계 실험

이는 1차 실험에 의해 얻어진 사항으로서 전선 장력이 불균등하거나 작업자가 전선위에 있게 되면 6도체가 정확하게 정다각형 구조를 갖지 못하게 되고, 스페이서지그 클램프를 전선에 고정시킬 때 위치가 잘 맞지 않는 경우가 있다. 이러한 설치조건을 흡수하기 위해 클램프가 좌우로도 이동할 수 있는 구조를 가져야 한다. 이러한 기능을 갖도록 하기 위해 6도체용 2개, 클램프암이 회전할 수 있도록 설계하였다.

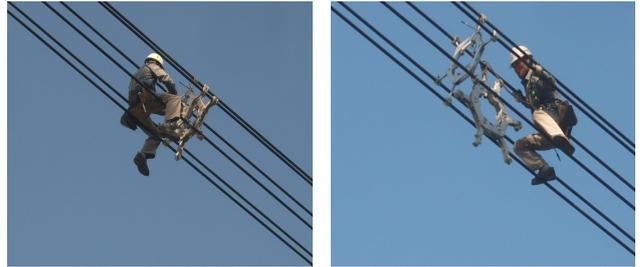
스페이서 댐퍼의 교체공법 적용성을 실험하기 위하여 6도체용 스페이서지그를 이용하여 실제 송전선로에서 현장적용성을 실험하였다. 실험장소는 765kV 신서산 T/L 682m 경간이며 장력이 가장 크게 걸리는 철주에서 첫 번째 위치한 스페이서 댐퍼를 교체하였으며 작업시간과 작업자의 안전성 및 작업 피로도를 측정

하고 스페이서 댐퍼 재설치 위치의 정확성을 살피는데 목적이 있다.

〈그림 6〉 765kV 실선로 스페이서 댐퍼 교체 실험

실험 결과 작업 위치 접근 후 스페이서 댐퍼를 교체할 때 교체작업 기준 약 25분이 소요되어 1~1.5시간이 소요된 기존에 비해 작업시간이 크게 단축이 가능함을 확인할 수 있었으며, 작업시간이 짧고 1인이 작업함으로써 작업자가 작업 피로도를 거의 느끼지 못하였다. 또한 스페이서 댐퍼의 재설치 위치를 정확하게 함으로써 시공품질을 향상시킬 수 있었다.
