국내 지하공동구의 화재사례 분석을 통한 화재 안전관리방안에 관한 조사 연구(I)

A investigation study on the Maintenance Management for Fire Safety According to Analysis of Fire Accident in Korea(I)

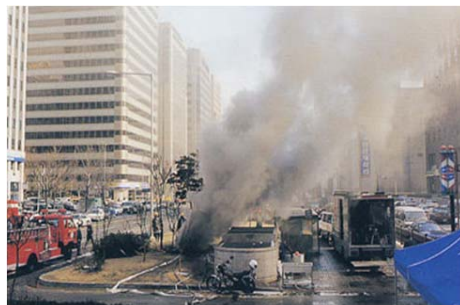
<그림2> 여의도 공동구 화재

1) 영등포 여의도 공동구 화재

- 소재지 : 서울영등포구 여의도 31번지 일대
- 공동구현황 : 길이 6.6km, 폭 5.3m, 높이 2.5m(지하 1.5m)
- 발화시간 : 2000. 2. 18(금) 20시 36분
- 발화지점 : 백조아파트 입구의 공동구내
- 인명피해 : 부상 2명
- 재산피해 : 62억 6천만원
- 발화원인 : 전력케이블 과부하 TV증폭기과열 추정

※ 문제점

방화시설의 미설치 : 폭 1.8m 이상, 높이 2m이상 및 길이 50m 이상 (전력 또는 통신사업용인 것은 500m 이상)인 지하구에는 자동화재탐지 설비 및 연소방지설비를 설치하여야 하나 여의도 공동구는 78년에 건설되어 당시 법 규정이 없다는 이유로 설치되지 않음.

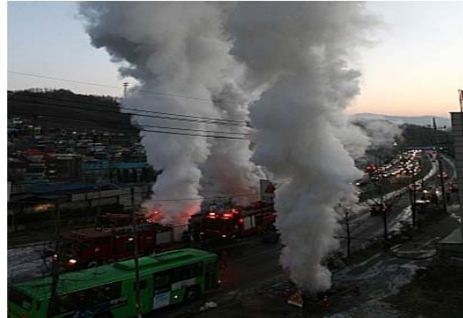
<그림3> 구리시 공동구 화재

2) 경기도 구리시 공동구 화재

소재지 : 경기도 구리시 교문동 사거리
공동구현황 : 길이 16.7km, 폭 2.1m, 높이 2.8m
발화시간 : 2006. 12. 29(금) 오전 2시 50분
발화지점 : 교문사거리 인근 공동구
인명피해 : 무
재산피해 : 전력케이블 6회선, 통신케이블 등 약 60m 소실
발화원인 : 송전선로에서 화재발생
절연유와 케이블 연소

※ 문제점

지하구 내부공간의 제한 등으로 인해 소화시설 및 경보시설이 설치되지 않았으며, 내부가 비좁아 소방대원이 진입해 소화활동이 하기가 어려움.
고열과 유독가스의 발생으로 진화작업이 지연되었으며, 공사정보 등의 공동구에 대한 정보를 소방관서에 제공하지 않아 내부 진입구를 찾지 못해 초기소화 실패.
