# 터보 압축기용 체크 밸브의 특성 분석과 신뢰성 개선

## Research on characteristic analysis and reliability improvement of check valve for turbo compressor

In this study, we studied failure cause of check valve through analysing characteristic of it used in turbo compressor. We researched how to improve to reduce chattering occurrence which is cause of main failure mode and suggested how to improve reliability of check valve through it.

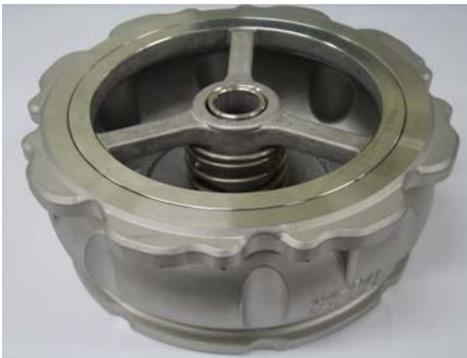
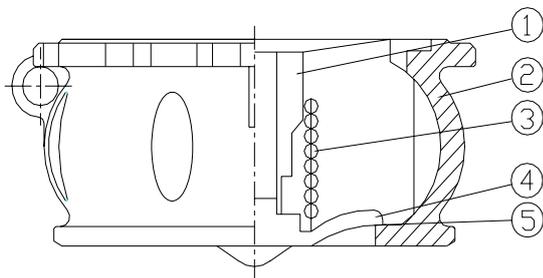
Fig. 1 Structure of check valve

터보압축기용 체크 밸브는 외형 및 유로를 형성하는 몸체(②), 공기의 흐름을 제어하는 디스크(④), 디스크의 움직임을 도와주는 가이드(①)와 디스크의 위치 복귀를 도와주는 스프링(③)으로 구성 되어 있다.

- ① 가이드(Guide)
- ② 몸 체(Body)
- ③ 스프링(Spring)
- ④ 디스크(Disc)
- ⑤ 시 트(Seat)

본 연구에서 사용된 체크 밸브는 스테인리스 스틸로 구성되었으며, 주요 사양으로는 호칭 치수는 DN150 (6 inch), 배관 접속 방식은 wafer type 이다.

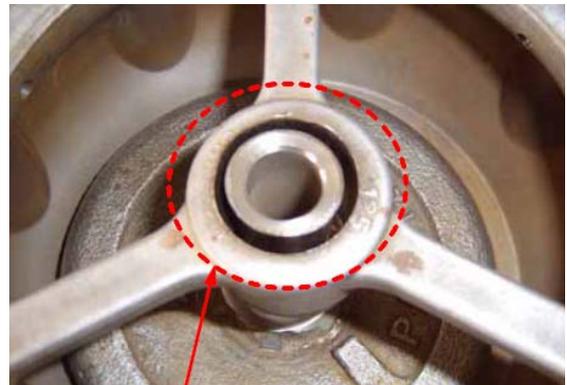
Fig. 2 Example of guide wear

터보압축기에 장착이 되어 운용되는 체크 밸브의 실제 고장 사례를 수집하고, 고장난 체크 밸브의 상태를 분석하였다. 주 고장 원인으로서는 터보압축기의 작동 on-off 시 약 1분간 발생하는 채터링(chattering)현상에 의해 디스크가 15~20 Hz 정도의 진동이 발생되어, 디스크 축과 가이드에서 마모가 발생이 된다. 마모가 심하게 진행될 경우, 디스크 축과 가이드의 갭이 매우 커져서 디스크가 가이드에 끼임이 발생되어, 디스크가 시트부로 안착이 안되어, 체크 밸브의 기능을 상실하게 된다.

터보압축기가 초기 작동시 채터링 현상이 발생됨에 따라, 짧은 시간이지만 수많은 작동을 하게 되어, 가이드 및 디스크 축의 마모를 촉진 시키게 되었으며, 이로 인해 가이드와 디스크 축의 갭(gap)이 커져서 가이드에 디스크 축이 딱 끼어 디스크가 움직이지 않는 현상이 발생됨을 확인하였다.

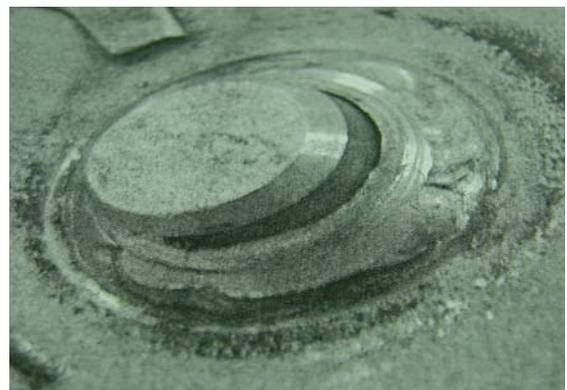
Fig. 3 Fracture of disc connection

또한, 체크 밸브의 개폐가 큰 압력 차이에서 지속적으로 동작되어, 용접으로 연결한 디스크와 디스크 축의 연결부위가 파단되는 경우가 발생하기도 하였다.

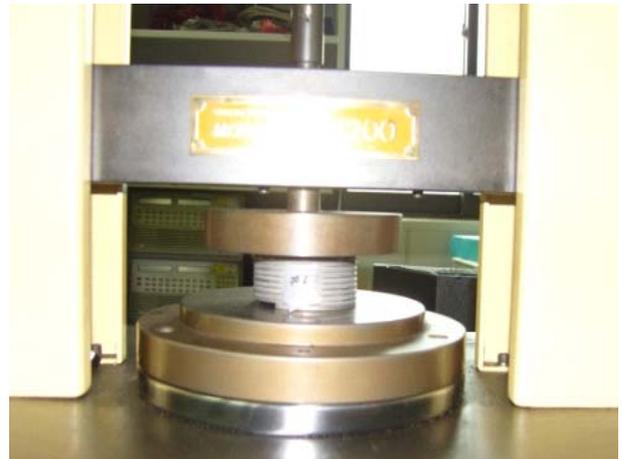
**Fig. 4** Spring characteristic analysis test

체크 밸브의 작동에 있어, 가장 기본적인 성능에 영향을 미치는 부품은 스프링이다. 이에 스프링의 특성을 분석하였다. 스프링 특성 분석은 4 종류의 스프링에 대하여 실시하였다. 시료 1번은 현재 사용되고 있는 스프링이며, 2번은 1번스프링력의 50 %, 3번은 150 %, 4번은 300 %로 변화시켰다. 그러나 4번 시료는 보유하고 있는 시험장비의 사양보다 커서 특성 분석을 하지 못하였다.

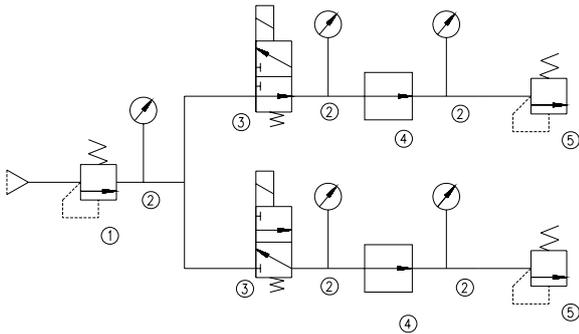
Fig. 5 Circuit of endurance test

체크 밸브의 현장 작동 조건을 고려하고, 고장 모드 재현을 위한 수명 시험 장비를 Fig. 5와 같은 회로도 구성을 하였다. 시험 대상품의 사이즈가 매우 커서 작동시 큰 소음이 발생되었고, 소음을 감소시키기 위해 시험장비 구축시 신중한 검토가 필요로 하였다.

- ① 압력 조절 밸브      ④ 시험 밸브
- ② 압력 센서          ⑤ 릴리프 밸브
- ③ 방향 제어 밸브

체크 밸브의 성능 특성을 확인 하기 위해, 현장 작동 조건을 분석하고, 현장 작동 조건하에서 고장을 재현하는 시험장비를 구축하였다. 주고장 모드를 발생시키는 채터링현상을 재현하기 위해 체크 밸브의 출구에 릴리프 밸브(⑤)를 설치하여, 실제 작동 현상을 재현하였다.

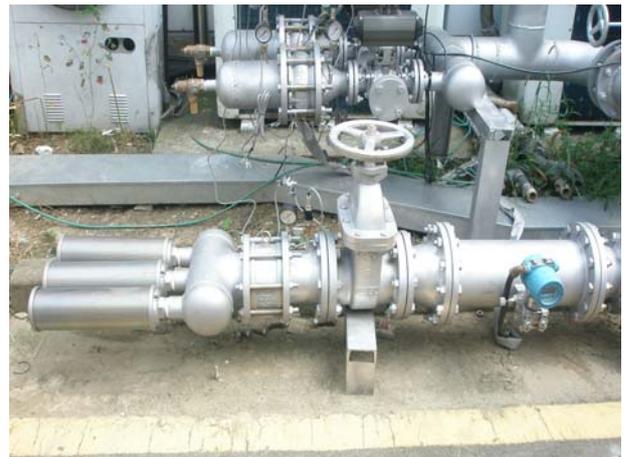
Fig. 7 The apparatus of performance test

4개의 체크 밸브에 대하여, 성능 특성 확인을 위한 시험 항목으로, 개방 압력 측정 시험 (working pressure measurement test), 압력 손실 시험 (pressure drop test), 유량 측정 시험 (flow measurement test) 및 누설 시험 (leakage test) 등 총 4가지의 성능 시험을 실시 하였다. 이는 고장 재현 수명 시험중 체크 밸브의 고장여부를 확인하고, 수명 열화에 따른 특성 열화 정도를 확인하기 위한 시험 항목이다. 성능 시험은 Fig. 7의 시험 장비로 실시 하였다.

4가지의 성능 시험 결과, 체크 밸브의 수명 시험 전 성능 특성은 시험 규격에서 요구하는 기준치를 모두 만족하였다.

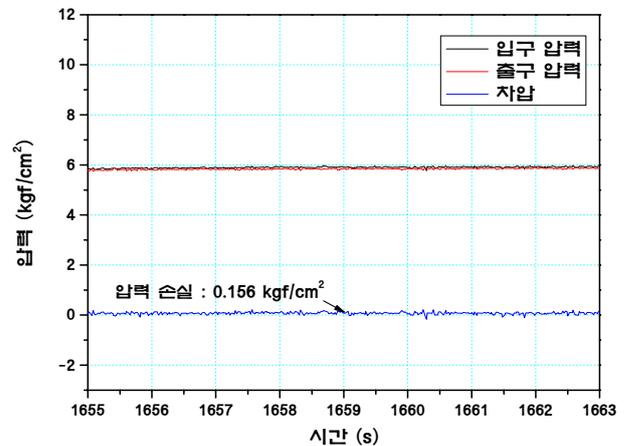
Fig. 7 Working pressure measurement test result

성능 특성 결과와 마찬가지로, 현재 체크 밸브가 작동을 하기 위한 압력은 약  $0.05 \text{ kgf/cm}^2$  로 매우 낮은 압력에서 체크 밸브가 열린다. 즉, 체크 밸브 입구측에 미세한 압력이 발생하여도, 체크 밸브는 작동을 하게 된다. 이로 인해 더 많은 작동을 하게 되며, 입구와 출구의 미세한 압력 차이가 발생하여도 체크 밸브는 민감하게 반응하여, 미세한 움직임을 가지게 된다.

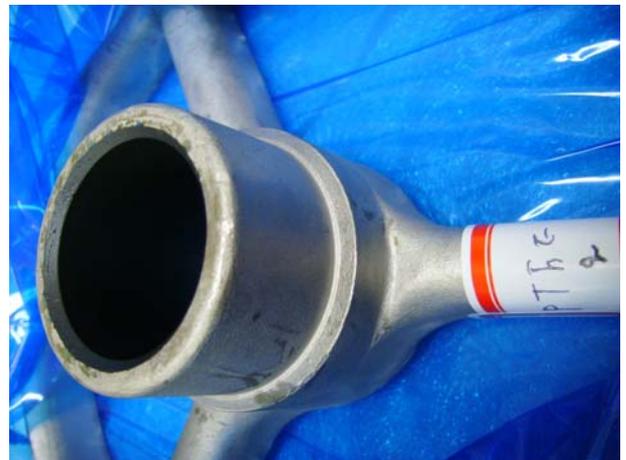
Fig. 10 Sample of teflon coated guide

가이드 및 디스크 축의 마모를 줄이기 위한 방법중 가장 손쉬운 방법으로 해당 부위에 테프론 코팅(teflon coating)을 하였다.

테프론 코팅은 내마모성, 비점착성, 내약품성, 비유성, 절연성, 대전방지성, 내열성 및 저마찰 특성등 많은 장점이 있다. 특히, 내마모성과 저마찰 특성으로 인해 체크 밸브 가이드의 마모가 줄었으며, 이로 인해 수명이 향상 되고 마모로 인한 고장률을 감소하게 시킬 수 있다.
