HEBEI SPIRIT호 기름유출사고에 의한 서남해안 유입 타르볼의 방제

Response of Tarball entering the South-Western Sea by HEBEI SPIRIT Oil Spill

요약 : 2007년 12월 7일 HEBEI SPIRIT호 기름유출 사고로 인해 형성된 타르볼이 12월 27일부터 서남해안에 유입되기 시작하였다. 유입된 타르볼은 해경을 중심으로 한 방제세력에 의해 해상 및 해안에서 제거되었으며, 해상 및 해안에 있어서 각각 0.345톤 및 1,739톤의 타르볼이 수거되었다. 서남해역 타르볼 방제에 동원된 방제인력은 약 2만 5천명의 자원봉사자를 포함하여 총 9만 7천명으로 파악되고 있다. 본 연구에서는 뜰채나 그물 등 서남해권내의 해상과 해안에 유입된 타르볼의 방제에 실제적으로 사용되었던 방제방법들을 소개하였다.

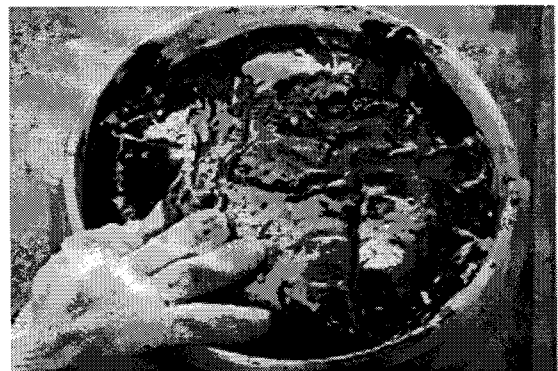
그림 1. 서남해 해상에서 최초 수거된 타르(2007.12.27)

2007년 12월 7일 태안 해역에서 발생한 HEBEI SPIRIT호 유류유출 사고는 발생 후 21일이 경과한 2007년 12월 27일 전남 영광군 낙월면 안마도 북서방 약 8마일 해상에서 조업중인 어선에 의해 부유 타르가 처음 관측되면서 서남해 해역에도 영향을 미치게 된다(그림 1). 서해지방해양경찰청 및 목포해양경찰서를 중심으로 한 방제세력은 타르가 관내로 유입되기 전부터 관계기관, 단체, 업체들로 구성된 지역방제대책본부를 설치·운영하여 만약의 사태에 대비하고 있었고, 타르가 발견된 시점부터 구체적인 '타르 방제작업'을 실시하였다.

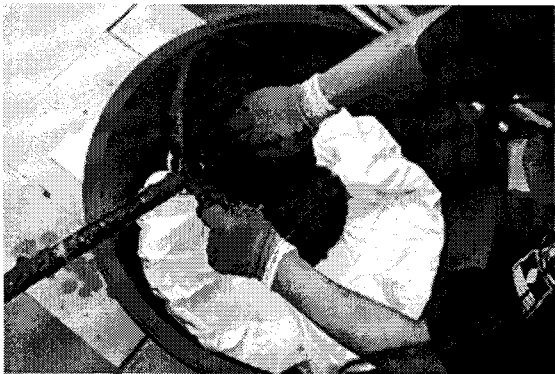
그림 4. 뜰채(위) 및 그물망(아래) 이용 타르볼 수거 작업

해상 부유 타르 수거는 주로 뜰채를 이용한 수작업으로 행해졌으며, 그물을 제작하여 지속적으로 예인하는 방법이 사용되기도 하였다. 뜰채 수거법은 기동력과 많은 노동력을 요하지만 목표포 한 타르볼을 실질적으로 수거할 수 있기 때문에 해경 경비함정 및 방제정 565척(누계)등 총 761척을 동원하여 타르 오염군 탐색 및 타르 345kg을 수거하였고, 헬기를 이용하여 입체적인 해상 오염군 탐색을 실시하였다(표 1).

또한 타르볼을 대량으로 수거하기 위한 목적으로 그물을 제작·활용하였다. 그물의 규격은 100m×2.3m로 그물코는 2mm 크기로 상단부에 2.5m 간격으로 부이를 설치하고 하단부 30cm 간격으로 납봉을 부착하여 수면하로 잠기도록 하였으며 양쪽 끝단에 2m 지주를 설치하여 예인줄을 연결하는 구조로 제작하였다.

그물은 고체성 고점도유를 모으는데 효과가 있고 개방구조로 물의 흐름에 대한 저항이 작아 유속이 빠른 곳에서도 작업선의 속력을 조절하면서 예인이 가능하며, 지역(어촌, 항포구)에서 빠르고 쉽게 제작할 수 있다. 또한 오일펜스 등 방제장비보다 가격이 저렴한 장점이 있다. 운용방법으로는 어선 2척을 이용하여 지속적으로 항해하면서 쌍끌이 형태로 해상부유 타르볼 및 표층, 중층 등 해면하에 부유할 수 있는 타르볼을 포집하거나 확인하였다.

그러나 그물을 이용한 방제작업의 효과는 미미한 것으로 나타났다. 이에 대한 원인으로서는 우선 서남해안의 빠른 조류로 인하여 그물코 2mm 사이를 타르볼이 깨지면서 통과하여 지나

갔을 가능성이 판단되어진다. 또 다른 원인으로서는 1월의 낮은 수온으로 인하여 딱딱하게 굳은 타르볼이 그물에 걸리지 않고 비켜갔을 가능성도 고려되어진다. 따라서 향후 해상의 부유 타르볼 수거할 목적으로 그물을 제작할 경우 그물코 크기, 길이와 폭 등을 개선하고, 타르 탈락을 방지하여 포집 효율을 높일 수 있는 방안이 필요할 것으로 판단된다.

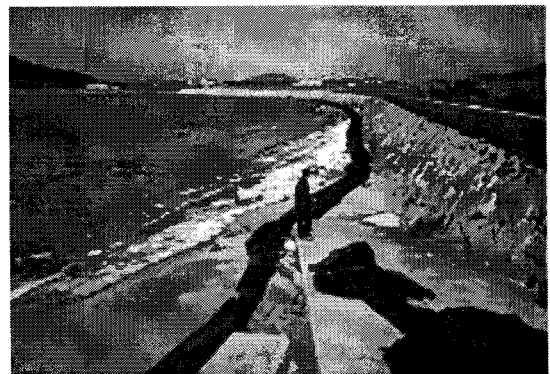
그림 5. 무안 송석리 입석방조제 보호를 위해 그물 설치한 장면

그물부착에 의한 타르볼 제거 방법은 긴 해안선을 보호하는데 이용되었다(그림 5). 설치된 그물은 갯벌이나 자갈해안에 타르볼이 붙는 것을 방지하기 위한 차단막의 역할을 하였으며, 목포시 등 5개 시·군 27개소에 총 6.9 km의 그물이 설치되었다.

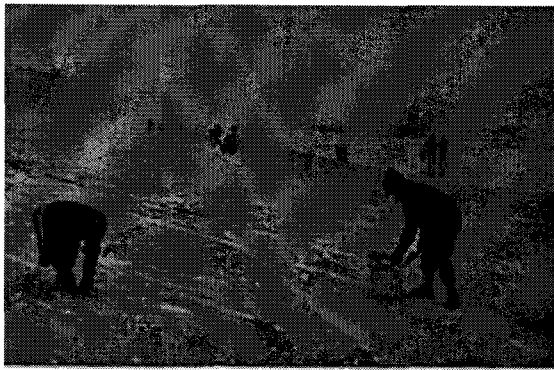
그림 7. 해안가에 유입된 타르볼 주위내기
(중도 우전리해수욕장)

차지하고 있다. 또한 약 2만 4천여명의 자원봉사자가 타르볼의 방제작업에 참여했으며, 다수의 방제업체, 지자체 및 군 등이 방제작업에 투입되었다(표 2). 서남해안에 분포하는 다수의 유·무인도서에 부착된 타르볼의 방제에 있어서 유인도서지역은 방제작업자로 선정된 지역주민과 자원봉사자가 유입된 타르볼 주위내어 수거하는 형태의 방제작업을 실시하였고, 무인도서는 선박을 이용하여 타르볼을 수거하고 이들을 폐기물로써 회수하는 방법으로 작업을 수행하였다.
