# 탄성파 탐사법을 활용한 갱도주벽 손상영역 평가방법 개발

정주환<sup>1)</sup> · 최병희 · 신중호<sup>2)</sup> · 양형식<sup>3)</sup> · 조철현<sup>4)</sup>

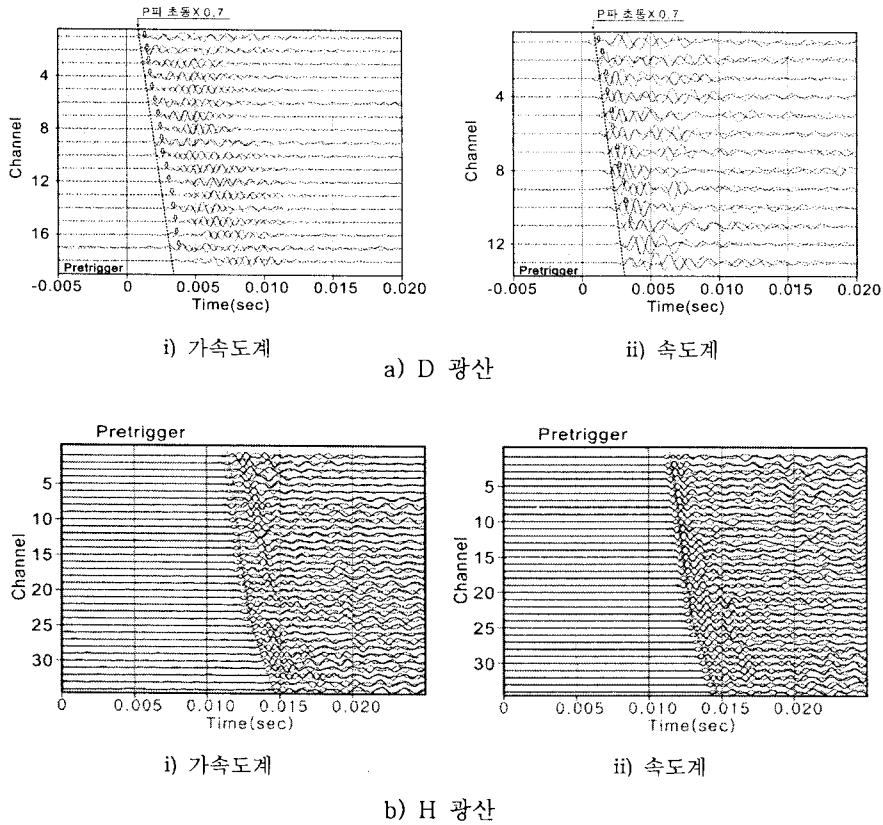
그림 9. SHT - S파

S파는 송신원에서 전단파를 발진함으로써 트레이스의 위상이 역전된 지점을 통해 구하였다(그림 9).
