대공간내 인체발열 미고려시의 하계 온열환경 조사

A Study on the Indoor Thermal Environment of the Large Enclosure Without Cooling Loads from Occupancy in Summer

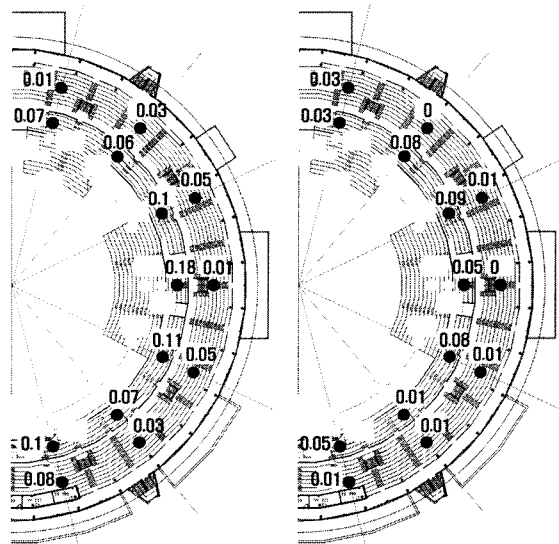
<그림 6> 풍속분포 (단위:m/s)

경기장 내 각 위치별 풍속측정결과를 <그림 6>에 나타내었다. 냉방실험일인 8월 22일 10시와 14시의 두 차례 측정된 1, 2층 객석 풍속분포는 두 측정시점 모두 0~0.18m/s의 저풍속만이 계속되어 급기구에 의한 드래프트는 발생하지 않은 것으로 조사되었다.

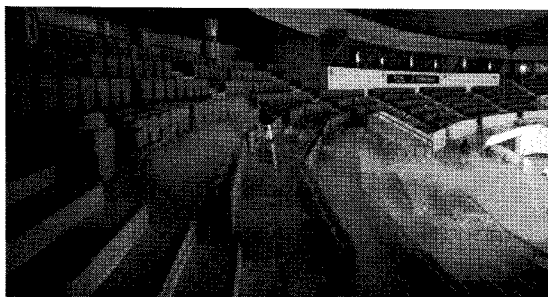
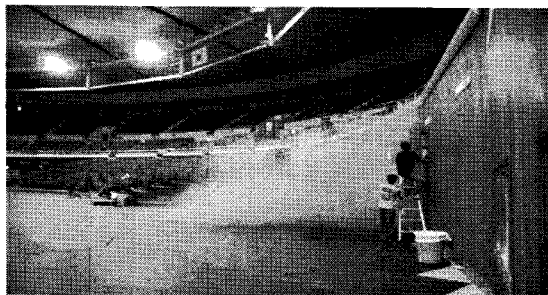
<사진 1> 기류가시화(냉방)

(a) 2층객석 취출구

(b) 아레나 취출구

냉방시의 기류가시화 사진 및 기류스케치를 <그림 7>, <사진 1>에 나타내었다. 냉방시의 취출기류는 1층 객석 선단 급기구에서 아레나로 향해 취출된 후 급기기류의 부력에 편승하여 공간하부로 서서히 하강한 후 아레나에 근접한 위치에서 주변으로 서서히 확산되는 양상을 나타내었다. 2층 객석 급기구에서는 객석바닥부근에서 저속으로 취출된 급기기류가 서서히 하강한 후 1층 객석 상부에서 확산되는 모습을 확인할 수 있었다.

4) 냉방시의 기류가시화 실험결과, 급기기류는 취출직 후 강한 부력에 편승하여 공간하부로 하강함으로써 하부의 거주역 온열환경조성에는 효과적으로 작용한 것으로 파악되었다.
