유입변압기 오일필터링에 따른 유전정접 변화사례 고찰

공태식, 김희동
한전전력연구원

Example study of the dissipation factor change according to the oil filtering in large oil-filled transformer

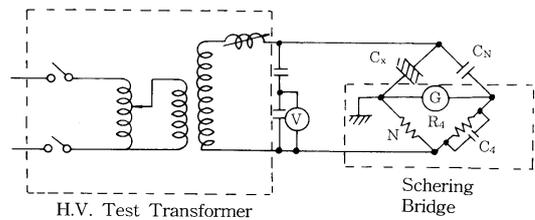
그림 2 유전정접 측정회로

그 측정회로도에는 그림2와 같으며 여기서 C_x 가 변압기 절연시스템의 정전용량이 된다. 그림3은 변압기 절연진단 시험장면이고, 그림4는 절연유 여과장면이다.

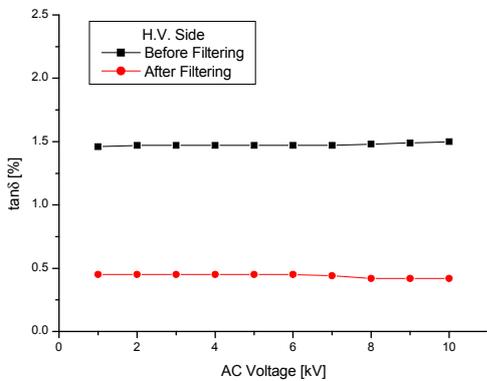
그림 5 고압 측 유전정접 측정결과

상기 표와 그래프에서 보듯이 고압 측과 저압 측 모두 유전정접 값이 절연유 여과 전보다 후에 낮아지는 것을 알 수 있다. 이는 절연유를 여과함으로써 오일 내에 들어있던 수분 및 불순물 등이 제거되어 나타나는 현상으로 분석된다. 그러나 만일 변압기내부에 지속적인 아크의 발생으로 가스 등 불순물이 증가하고 있어 절연열화가 상당히 진행된 변압기일 지라도 오일여과를 실시한 후에 얼마되지 않아 유전정접 시험을 실시한다면 양호한 결과를 나타낼 수도 있다. 따라서 유전정접 시험 결과를 추이관리를 한다면 절연유 여과 시행여부도 같이 관리를 해야 될 것이다.

시험은 고압 측(154kV)과 저압 측(20kV)에 대하여 각각 시험을 실시하였으며, 시험전압은 10kV까지 인가하며 매 1kV 마다 유전정접 값을 기록하였으며, 그 시험결과는 아래와 같다.
