열차폐코팅 변수에 따른 열충격에 대한 영향

The effect of thermal shock resistance for Thermal Barrier Coating according to Spray Parameters

*양성호¹, #이택운¹, 김상훈¹
 * S. H. Yang¹, #T. W. Lee(twlee@kps.co.kr)¹, S. H. Kim¹
¹한전 KPS GT 정비기술센터

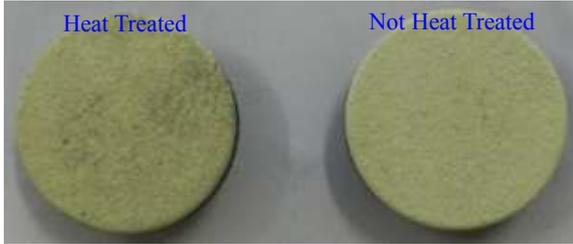
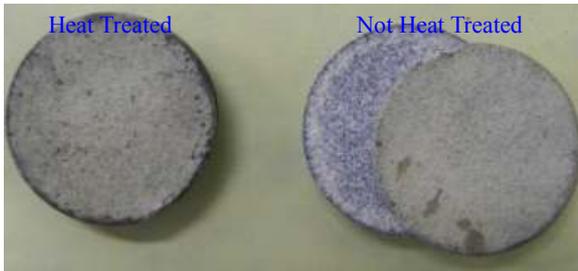
Fig. 3 View of specimens

Before thermal shock test

After thermal shock test(1,100 °C/30min, 21cycle)

에서는 열처리 여부에 따른 열충격 실험의 수명이 명확하게 구분되지 않았으나, 1,200°C의 실험에서는 열처리 후 시편이 수명이 길게 나오는 것을 확인 할 수 있었다. Fig. 3은 실험후 시편 사진이다.

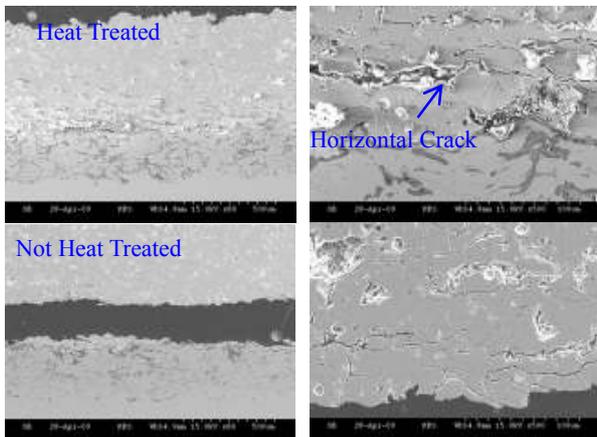
Fig. 4 SEM image after thermal shock test(1,100 °C)

Fig. 4 와 같이 SEM 을 통한 미세조직 관찰 결과 코팅의 파단위치는 TGO 층이 아닌 탑코팅의 아랫부분에서 파괴가 일어났으며, 열처리를 수행한 시편에서도 수평균열이 발견되었다. 이런 결과는 수평균열의 연결로 인해 코팅의 파괴가 일어나는 것으로 판단된다.
