무심천에 적용한 친자연공법의 조사 및 영향 평가

Assessment of Close-to-nature Techniques for River Channel Restoration in the Musim River

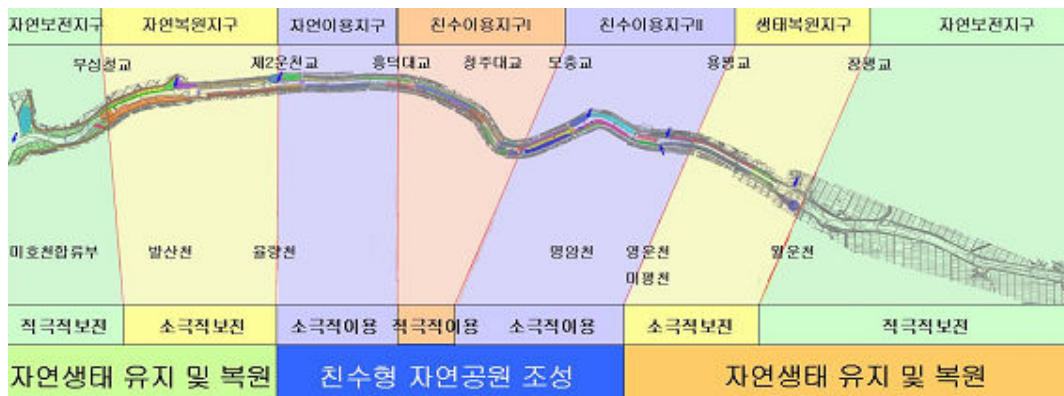
그림 2. 무심천 자연형하천 기본 개념도(무심천 종합계획, 2005)

2002년부터 시작하여 2007년까지 무심천 자연형 하천 정화사업에 의하여 조성된 사업들에 대한 조사 및 평가는 2005년 무심천 종합계획에서 <그림 2>와 같이 제시한 하천공간에 대한 기본 개념을 토대로 하였으며 이루어졌다.

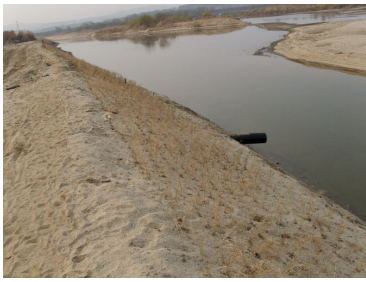
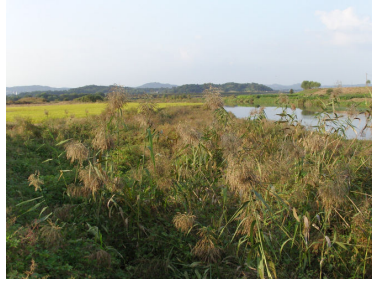
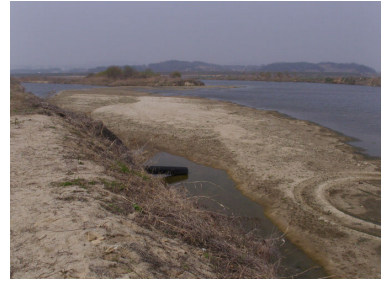
그림 3. 퇴적토 준설, 물억새 보식 호안정비(2008. 4)

- <그림 3>은 물억새를 보식한 호안공법으로 이 구간은 2007년 12월 미호천과 무심천 합류부의 퇴적토를 준설하고 물억새를 보식하여 정비한 저수호안으로써, 자연 친화적 하천경관을 가지고 있다.
- 2008년에 발생한 홍수로 물억새를 보식한 저수호안을 훼손시키는 세굴이 발생하지 않았다. 향후 수충부 구간이나 중요 시설 보존 구간이 아니면, 고정호안 공법 대신 침식과 퇴적을 어느 정도 허용하는 저수호안으로 정비하는 것이 바람직하다.

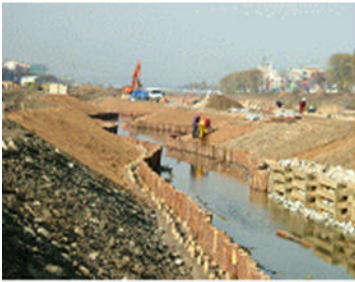
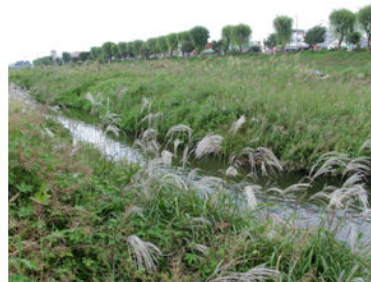
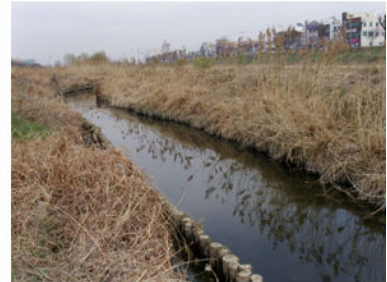
그림 4. 사행수로 호안정비 현황

- <그림 4>는 소극적 이용-자연이용 지구에 설치한 사행하천으로 호안재료로 나무말뚝 및 식생물을 사용하여 고정호안에서 벗어나 자연친화성 높다고 판단된다.
- 저수호안 주변에 식생(갈대)이 활착하여 자연 경관이 개선되고, 하천습지 기능을 가지고 있어 생물 서식처 환경이 개선되었다.
- 나무말뚝 주위로 저유속 구간이 형성되어 어류의 서식조건이 개선되기도 하나 말뚝을 촘촘히 시공하여 어류나 양서류의 이동시 장애가 되어 말뚝간격을 적당히 조정하여 수생동물의 이동이 자유로운 서식환경을 조성할 필요가 있다.

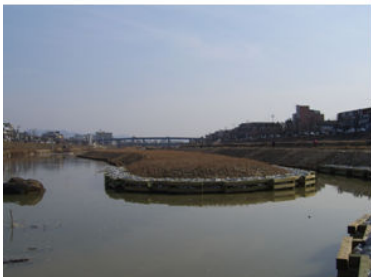
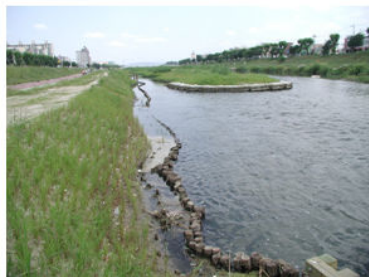
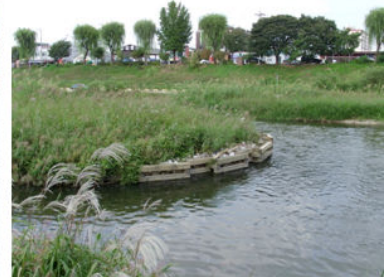
그림 5. 운천동 CCC회관 앞 하중도 호안정비 현황

- <그림 5>는 2006년 설치한 하중도로 저수호안의 전면을 침수방틀 공법을 적용한 호안으로 자연스러운 모습 보다는 인공적으로 조각한 분위기가 지배적이다.

- 하중도의 전면부가 수층부 구간이지만 해가 거듭해도 하중도가 자연적 변화없이 원형이 그대로 유지되는 것을 볼 수 있다. 적절한 시점에 완만한 경사를 가지고 흐름에 자연스런 형태를 가지는 호안으로 개량할 필요가 있다.
- 침수방틀이 수변에 놓임으로 해서 육역과 수역이 완전히 단절되는 것을 볼 수가 있다. 이와 같은 수변에서는 여러 생물체가 이동을 하고 서식하는 곳인데 수역과 육역을 단절하는 공법의 설치는 생태계의 서식환경을 저해하므로 수층부 구역 등에 한하여 제한적으로 사용하는 것이 바람직하다.

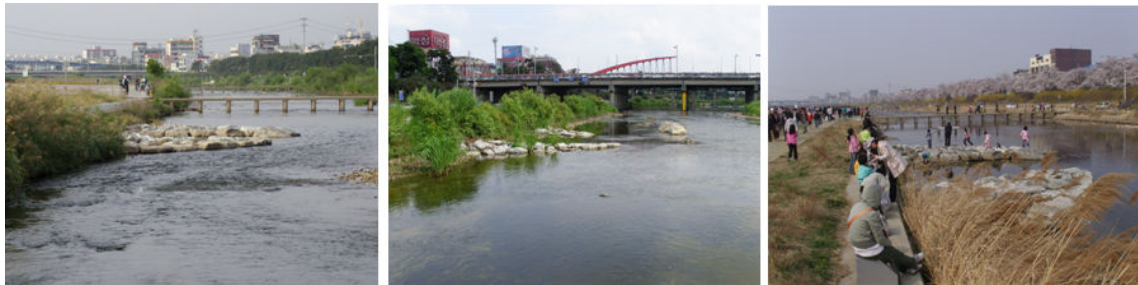
그림 6. 청주대교 주변에 설치된 수제

- <그림 6> 은 적극적 이용-친수지구 주변에 설치한 수제는 설치한지 1년을 경과하지 않은 시점이라 아직까지는 뚜렷한 저수로의 하도선형 변화를 유도하지는 못했지만, 우수흐름이 다양성을 창출하고 있어 치어들의 피난처로 활용하는 등 하천생물 서식환경이 개선되고 있다.
- 수제에 보식한 갯버들이 아직 제대로 활착하지는 못했지만 수제 주변에 식생이 자라고 조류들이 이 곳에서 휴식을 취하고 있고, 하천경관이 개선되고 있다.

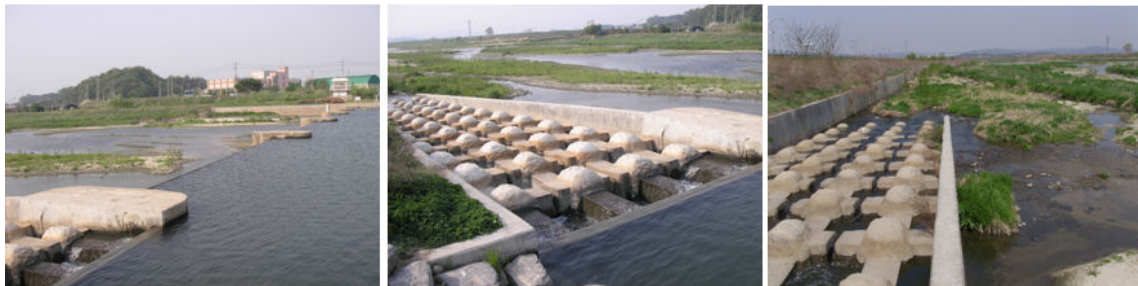
그림 7. 청주보와 어도

- <그림 7>은 청주보와 어도로 입구에 모래가 퇴적되어 어류의 이동이 자유롭지 못하여 유인능력이 감소한 상태이다.
- 유수의 주수로가 우측으로 형성되어 있는데 어도의 위치는 좌안으로 치우쳐 있어 어도의 위치가 부적절하다.
- 청주보 수위가 만제시 어도를 흐르는 수심에 따른 계단의 높이가 높아서 어류가 이동하기에 부적합하므로 청주보 및 어도의 개량 및 재설치가 필요하다는 것을 확인할 수 있었다.

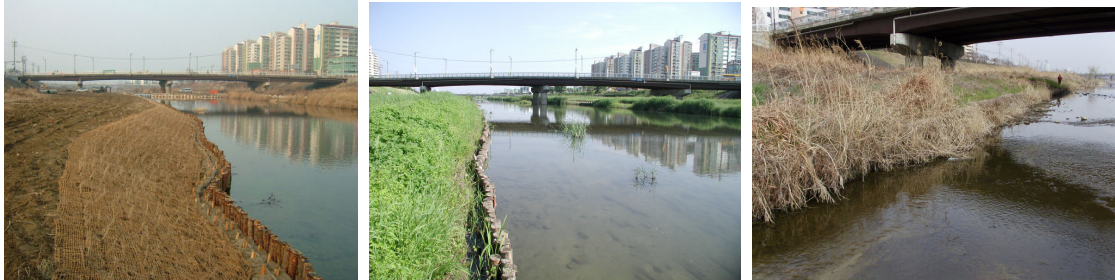
그림 8. 나무말목 및 수변식물의 식재호안

-<그림 8>는 소극적 침수이용지구에 설치된 나무말목 호안 및 고수부지에 물억새 보식공법을 보여 주는 것으로 고정식 호안의 공법에서 말목 등 식생재료를 사용하는 변화된 공법을 사용한 것이다.

-말목 및 물억새 보식호안은 2007년-2008년 홍수에 피해를 받지 않았고, 물억새가 번성하여 하천경관이 좋아지고 있다.
