부산지역 대형 오염사고 방제대책

신춘식 · 정명완 · 최주현

요약 : 부산항은 한반도의 동남단에 위치하여 태평양과 아시아 대륙을 연결하는 관문역할을 하고 있으며, 우리나라 제1의 항만이며, 세계 제3위의 컨테이너 항만 이면서 유조선, 케미칼선 등 입·출항이 빈번하여 대형 해양오염사고가 상존하는 지역이다. 부산해역의 대형 해양오염사고 시 신속한 방제 예방 및 대책 방안을 마련하여 안전하고 깨끗한 해양환경을 보전하고자 함

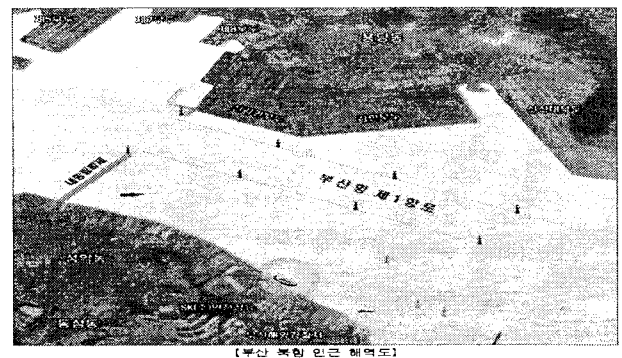
나. 부산북항 인근해역도

- 최근 5년간(2004~2008년) 해양오염 발생건수 및 유출량이 많은 해역(1kl이상)
- 총16건(458kl)으로 부산해경 416건(479kl) 대비 4%(95%) 차지
- 태풍내습시 대형해양오염 발생지역
- '03년 태풍 "매미" 내습으로 "덕양호" 침몰, 병커C유 360kl 유출
- '08년 운항부주의로 "일해호" 충돌, 병커C유 4.3kl
- 선박의 입·출항이 잦고 계류·도박 선박이 많은 해역
