고압가스 용기의 파열 및 폭발사고 비교 분석에 관한 연구
A Study on the Ruptur and Explosion Accident Comparative Analysis
of High Pressure Gas cylinder

한국가스안전공사*, 전주대학교**

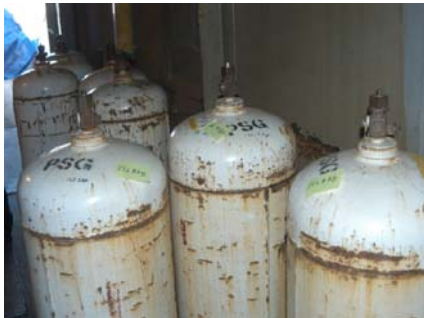
[사진1] 충전용기

2009년 12월 분말야금 열처리 업체에서 암모니아용기가 파열되어 독성가스가 누출되는 사고가 발생하였다. 암모니아 용기는 용기 동판의 중앙부분에서 부풀어 오르면서 길이 방향으로 찢어지는 형상이었다. 사고현장에서 암모니아가스 충전용기의 충전량을 조사한 결과 과충전(표 5)이 되어 있었고, 파열된 형상으로 보아, 가스충전(공급업소)에서 가스를 충전할 때 법적 충전량을 보다 많은 양을 충전시킴으로서 액팽창(液膨脹)을 견디지 못한 암모니아 충전용기가 파열(사진2)되면서 가스가 누출된 사례였다. [표 5]는 사고현장에 사고 발생 후 공급자가 즉시 재 공급한 용기로서 충전 질량을 확인한 결과 과충전(Over Charge)이 확인되었다.

- 용기중량 68,8 kg(밸브무게 0,8kg 포함) / 총중량 133,9 kg : 초과충전
 - 용기중량 68,4 kg(밸브무게 0,8kg 포함) / 총중량 132,8 kg : 초과충전
 - 용기중량 70,2 kg(밸브무게 0,8kg 포함) / 총중량 136,9 kg : 초과충전
- ∴ $G = V/C = 105/1,86 = 56,4$ kg이나 충전량은 65,1kg~66,7kg으로서 정상 충전량 보다 약 8,7kg~10,3kg이 초과 충전됨

용기무게가 각각 다름에도 불구하고 판수동 저울의 추를 일정하게 한 다음 가스충전량을 일정하게 충전 한 것으로 추정되며, 특히 용기무게가 무거운 것을 기준으로 할 경우 반대로 용기무게가 가벼운 것은 과충전이 자연적으로 이루어진다. 파열용기의 경우 용기 재료에 대한 물성 등을 조사하였을 때 특이점이 발견되지 않았으며, 부식 등이 나타나지 않았다. 따라서 파열용기는 과충전 상태에서 내압을 견디지 못한 압모니아 용기가 파열된 것으로 추정하였으며, 판수동 저울에 대한 교정주기는 [국가교정기관지정제도운영요령 제41조 제2항]에의거 [표 6]과 같으며, 충전소의 경우 저울에 대한 검교정이 잘 이루어지지 않는 것으로 나타났다

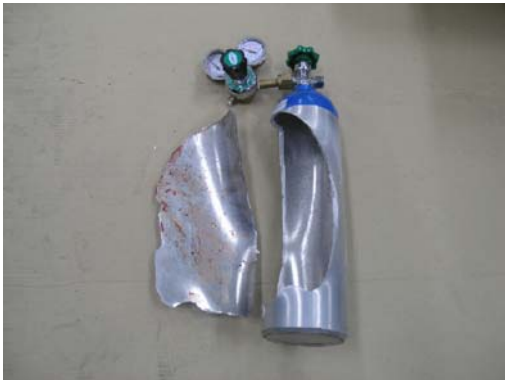
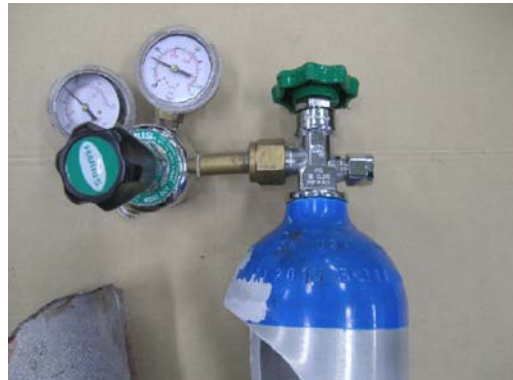
[사진3] 사고 용기 파열

2010년 1월 승용차량에 내부에서 이산화탄소가스용기가 파열(사진3,4)되어 차량이 파손되고 부상자가 발생하였다. 고압가스용기는 알루미늄합금용기로서 최초 의료용 산소용기로 수입되었으나 충전가스명을 이산화탄소용도로 2007년 6월 변경한 이후 사고가 발생하였다.

사고당시 용기밸브는 의료용산소용기에 부착하는 용기밸브가 설치되어 있었고, 이산화탄소용기에 적합한 용기밸브는 아닌 것으로 판명되었다. 의료용 산소용기의 경우 용기밸브의 안전장치는 파열판과 가용합금의 이중안전장치가 설치되고, 이산화탄소용기 밸브에는 파열판 안전장치(사진6)가 설치된다. 그러나 파열된 이산화탄소용기의 경우 용기밸브에 설치된 안전밸브는 압력이 높아 질 경우 가스를 방출하는 안전장치가 아닌 온도에 의해 안전장치가 작동하도록 설계된 안전장치(사진6)가 설치되어 있었다. 이산화탄소는 액화상태로 충전되고 [그림 1]과 같이 증기압이 40℃에서 7.52 MPa가 되는 등 압력이 높아 안전장치가 파열판식으로 설치되며 가스명도 "LG"로 표기(사진 5)된 것으로 사용하여야 한다. 사고가 발생한 이산화탄소용기는 용기밸브가 잘못 장착된 것과 과충전 원인으로 추정하였다.

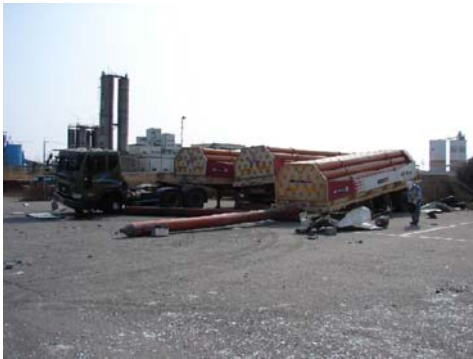
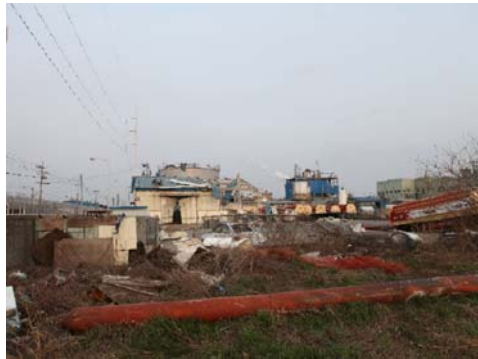
2010년 3월 수소제조소에서 보수작업후 수소가스충전소에서 수소가스 충전 등의 과정에서 수소가스용기가 폭발 하는 등 대형사고가 발생(사진7,8)하였다. 수소가스용기를 적재한 수소튜브트레일러 20개(2620m³)중 8개가 폭발하고 모두 비산되었으며 약 300m 비산된 용기도 있었고 용기에 대한 사양은 다음 [표8]와 같으며, 용기밸브에는 안전장치가 작동하지 않았고, 안전장치는 가용합금 및 파열판이설치되었다. 수소가스의 경우에는 발화위험도가 높고, 연소범위가 공기중에 4~75%로 크기 때문에 가스의 혼합을 금지하고 있으며, 그 기준은 [표9]와 같다.

[사진7] 충전장 튜브트레일러

[사진8] 충전소 경계 담 비산

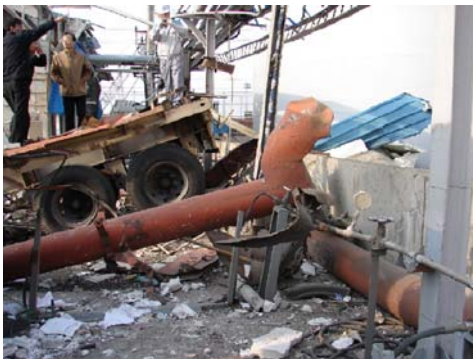
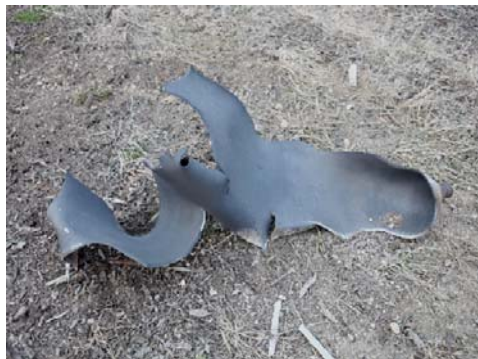
피해자의 의복과 가연물의 탄화, 용기내부의 그을음, 용기 내부폭발의 찢어짐 형상 및 용기밸브 내부의 용융탄화와 3.24(수)05:05부터3.26(금)10:30까지 수소가스제조조의 보수 이후 수소가스의 생산과 공급이 정상적으로 가동되지 않은 상태에서 수소가스 제조과정의 문제점 또는 배관내부 퍼지(Purge)작업(염소, 산소, 공기 등 불순물 혼입)의 과정이 부적절하게 되면서 용기내부에서 연소 폭발(사진9,10)한 것으로 추정하였다.

[사진9] 수소용기 폭발

[사진10] 폭발 비산

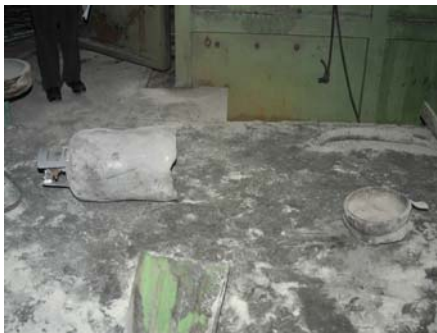
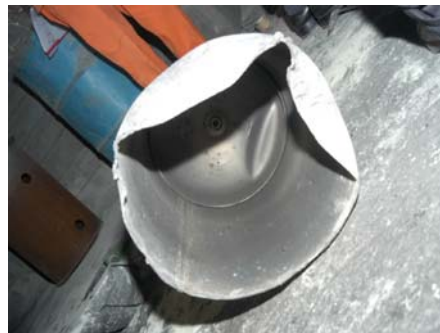
2008. 11. 9(일) 19:35분경 공장에서 LP가스와 산소를 이용한 가스절단토치를 사용 하던 중 LP가스용기가 폭발(사진11,12)하는 사고가 있었다. 가스호스내부, LP가스압력

조정기의 다이어프램 및 LP가스용기 내부에서 화염흔적이 나타난 사례였으며, LP가스 용기는 다음 [표 10]과 같다

[사진11] LP가스용기 폭발

[사진12] 내부 탄화흔적

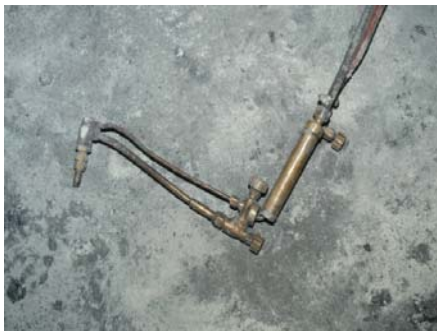
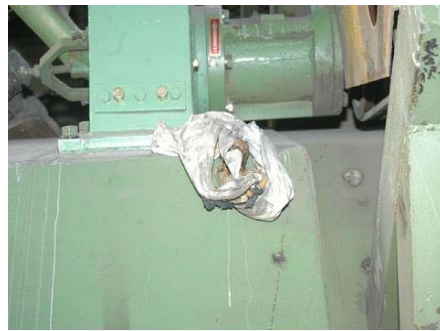
작업 현장 관계자에 의하면 LP가스용기를 교체하려고 하던 중에 폭발하였다고 진술 하고, 산소용기 내부에는 가스압력이 약1.6MPa이 남아 있었던 점과, 가스토치 (사진 13)내부의 LP가스 노즐이 파단된 (노후추정)것으로 보아, LP가스 압력이 저하되고 산 소압력이 높은 상태에서 가스토치 내부에서 산소가 LP가스용기로 역류할 때 마찰 등의 점화원으로 인해 LP가스용기가 폭발하면서 화염을 방출(사진14)한 것으로 추정하였다.

[사진13] 가스절단용 토치

[사진14] 가연물 화재흔적
