시장화재의 전파과정에 관한 사례조사 연구 - 신진시장 화재를 중심으로

구인혁 · 신이철 · 권영진 · 林 吉彦* · 大宮喜文**

호서대학교 소방방재학과 · 일본건축연구소* · 동경이과대**

A Case Study on the Propagation Process of Market Fire in Korea - in the Case of the Sinjin Market Fire

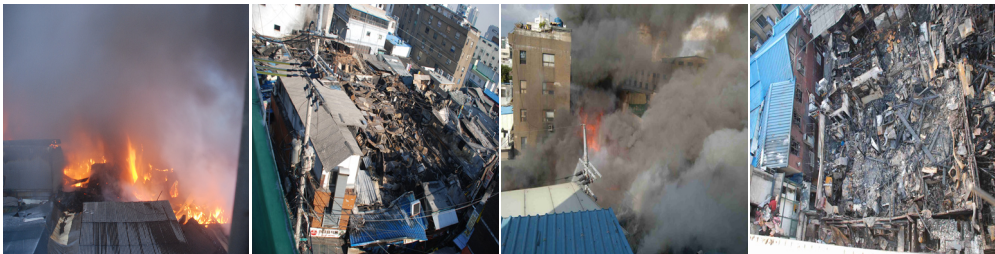
그림 1. 신진시장화재 사례

2008년 12월

2009년 10월

서울시 종로구에 위치한 신진시장은 개설된지 약 60년 된 노후화 된 시장으로서 그 규모는 표4와 같다. 특히 신진시장의 경우 동일한 구역에서 2년간 연속적으로 화재가 발생하였다.(그림1) 본 연구에서는 2009년 10월 발생한 화재를 대상으로 전과과정을 분석하였다. 표5는 화재에 의한 피해상황을 나타낸 것 이다.

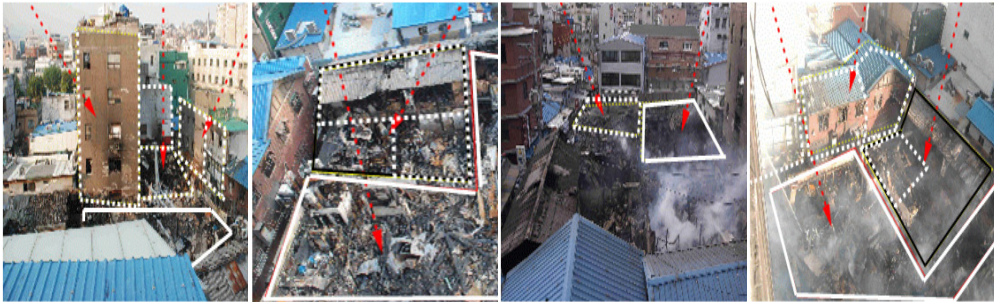
그림 2. 화재전파방향

그림2는 출화건물을 중심으로 각 방향의 화염전과과정을 나타낸 것 이다.

구체적인 전파과정을 보면 출화건물에서 북쪽 방향으로는 건물2층의 창으로부터 화염분출과 함께 지붕을 통해 연소가 확대되었다. 남쪽 방향으로는 지붕을 통해 연소가 확대되었다. 또한 동쪽 방향으로는 개구부에서 분출한 화염에 의해 길 건너편의 건물에 화재가 확대되었다. 서쪽 방향으로는 건물과 건물의 지붕이 서로 연결되어 있어 지붕을 통해 직접적으로 화염이 전파, 확대 되었다.

北 : 5개 건물에 화염전파 南 : 2개 건물에 화염전파 西 : 1개 건물에 화염전파 東 : 4개 건물에 화염전파

— : 출화건물, --- : 화염 전파된 건물

표6은 화재전과과정에 따른 피해건물수를 나타낸 것이다. 지붕을 통한 화염확대가 가장 큰 확대요인인 것으로 나타났다. 반면, 개구부에서 지붕으로의 확대는1건에 불과하였는데 이는 건물 간 인동거리가 좁아 화염이 지붕에 도달하기 전에 개구부를 통해 확대되었기 때문인 것으로 판단된다.

신진시장화재의 경우, 표7에 나타낸 바와 같이 화재발생 후, 강풍에 의해 화재가 빠르게 확대되었고, 건물간 인동거리가 평균0.5m로 협소하였으며, 더욱이 건물이 대부분 목조건물로 되어 있어 화염전과가 더욱 용이하였다. 또한 노후화된 건물의 보온을 위해 건물의 지붕을 서로 연결한 후, 지붕과 건물의 사이에 스티로폼을 삽입한 구조로 되어 있어 화재가 빠르게 확대 되었다고 판단된다. 또한 건물간 방화구획이 미비된 상태였으며 소방대가 좁은 골목으로 인해 제때에 소화활동을 할 수 없었던 것도 화재가 원인인 것으로 판단된다.
