접합용기 내부 화학적 부식에 관한 사고사례 연구

A Study on the Accident Case of Chemical Corrosion to Jointing Vessel Inner

이장우 · 여창훈 · 김동환*

한국가스안전공사, 국립과학수사연구원*

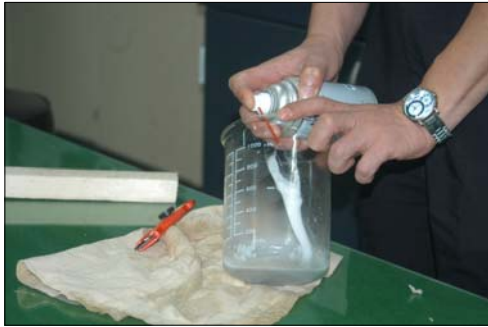
Figure 1. 용기1의 내용물수거

접합용기내에 있는 내용물을 수거하여 수소이온농도를 4개의 용기에 대하여 측정한 결과[Figure 1,2,3]내용물은 알칼리성상이 아닌 산성의 성상으로 [Table 6]과 같이 나타났으며, 계면활성제는 양성으로 나타났고, 나트륨이온은 [Table 7]과 같이 음성으로 나타났다

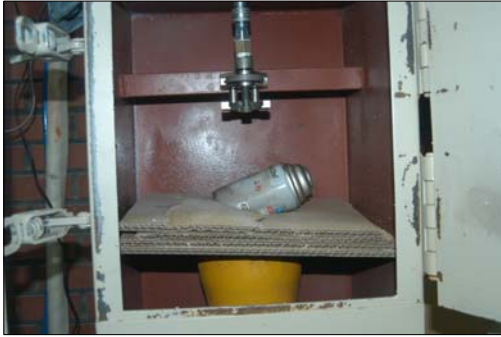
Figure 4. 용기 2(파열 시험)

사고용기의 접합용기 내부압력 상승으로 오랜기간 동안 방치할 경우 스스로 압력이 높아져 파열에 이르게 되는데 사고현장에서 파열되지 않은 접합용기에 대하여 [Table 9]의 압력측정기와 온도센서를 설치하여 실험한 결과 다음과 같은 그래프[Figure10]로 나타났다. 접합용기 내부압력 측정결과 25시간 30분 경과시점에서 약 1.6 MPa (1562.2 kPa)로 나타나 용기 파열시험압력 기준인 1.5 MPa을 초과하였으며, 파열되지 않은 사고용기에 대하여 강제적으로 압력을 가하여 파열시켰을 때 다음 [Table 10]와 같이 기준보다 높게 나타나 접합용기의 결함에 의한 파열은 아닌 것으로 확인되었다.
