# 콘크리트 포장 줄눈부 파손과 연행 공극 상관성

## Relation Air void system and Joint Spalling on Jointed Cement Concrete Pavement

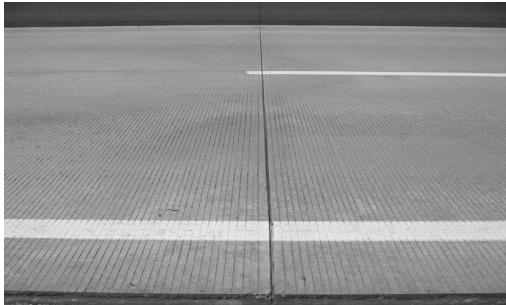
공용 중인 A노선에 대한 현장조사에서 양호한 포장 구간은 그림 1에서 보는 것과 같이 종·횡방향의 줄눈부가 매우 양호한 상태인 것으로 조사되었다. 줄눈부 파손인 발생한 구간은 그림 2에서 보는 것과 같이 종·횡방향의 줄눈부에 스폐링이 발생한 것으로 조사되었다.

그림 1. B노선 양호한 포장 구간

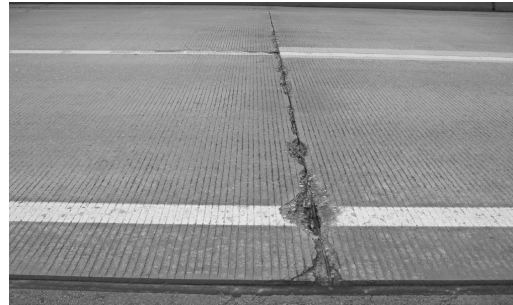
그림 2. B노선 줄눈부 파손 포장 구간

상기와 같은 결론에 따라 공극량이 높고, 간격계수가 낮은 경우 동결-융해 저항성이 우수한 것을 알 수 있었으며, 공용 중인 노선에서는 내부 공극이 매우 낮고, 간격계수가 큰 경우 줄눈부 스포링 많이 발생하는 것으로 판단되어 건설 단계에서 콘크리트 내부에 동결-저항성을 향상시킬 수 있는 연행 공극을 형성할 수 있도록 양질의 재료 선정하고 철저한 품질관리가 필요하다고 판단된다.

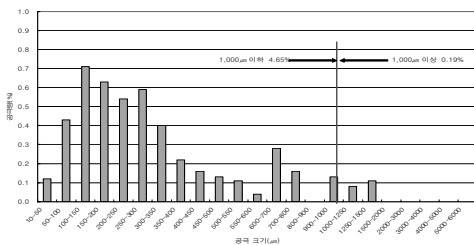
콘크리트 포장의 공극량 분석을 비교하고자 공사가 진행 중인 B노선에서 제작된 시편에 대하여 공극량을 분석하였다. 그림 3, 4에서 보는 것과 같이 공극량이 각각 5.1%, 6.2%가 측정되었고, 간격계수 SF: 0.246, SF: 0.228 측정되어 양호한 공극 분포 상태임을 알 수 있다. 현미경 공극량 분석에서 양호한 공극은 그림 5, 7에서 보는 것과 같이 원형 공극이 형성되어 있으며, 이미지 분석된 공극은 그림 6, 8에서 보는 것과 같다.

그림 3. B-1 콘크리트 포장 내 공극 구조 분포 (공극량: 5.1%, S.F: 0.246)

1) A 노선 시편 공극량은 각각 5.1%, 6.2%가 측정되었고, 간격계수 SF: 0.246, SF: 0.228 측정되어 양호한 공극 분포 상태를 알 수 있었다. 본 현장에서 제작된 시편의 동결-융해 실험 결과 모든 시편에서 300사이클 후 상대동탄성계수가 80 이상으로 동결-융해 저항성이 우수한 것으로 나타났다.

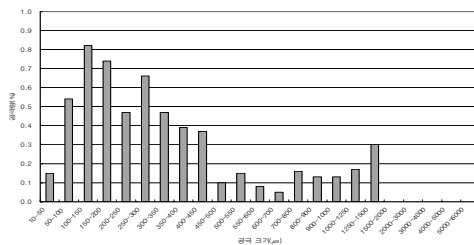
그림 4. B-2 콘크리트 포장 내 공극 구조 분포 (공극량: 6.2%, S.F: 0.228)

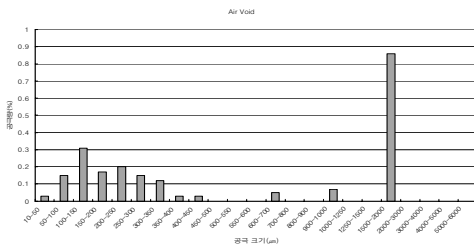
공용 중인 A노선에서 양호한 포장 구간의 시편의 상부와 중앙부의 공극 상태는 그림 9, 10에서 보는 것과 같이 공극량은 각각 2.2%, 0.4%가 측정되었고, 간격계수는 각각 SF: 0.468, SF:0.458이 측정되어 공극량이 낮고, 간격계수가 큰 것으로 측정되었다. 공극량 분석면은 그림 13, 14에서 보는 것과 같이 내부에 작은 공극이 형성되어 있는 것을 알 수 있다.

그림 9. A-1노선 양호한 포장 상부 공극 분포 (공극량: 2.2%, S.F: 0.468)

2) 공용 중인 B노선 양호한 포장 구간의 시편의 상부와 중앙부의 공극량은 각각 2.2%, 0.4%가 측정되었고, 간격계수는 각각 SF: 0.468, SF:0.458이 측정되어 공극량이 낮고, 간격계수가 큰 것으로 측정되었다. 공극량 분석면은 내부에 작은 공극이 형성되어 있는 것을 알 수 있다. 공용 중인 B노선 줄눈부 파손이 발생한 포장 구간의 시편의 상부와 중앙부의 공극량은 각각 0.1%, 1.6%가 측정되었고, 간격계수는 각각 SF: 1.64, SF:0.811이 측정되어 공극량은 매우 낮고, 간격계수는 매우 큰 것으로 측정되었다. 공극량 분석면은 내부에 공극이 거의 없는 것으로 분석되었다.

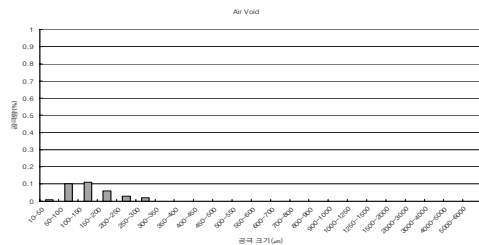
그림 10. A-1노선 양호한 포장 중앙 공극 분포 (공극량: 0.4%, S.F: 0.458)

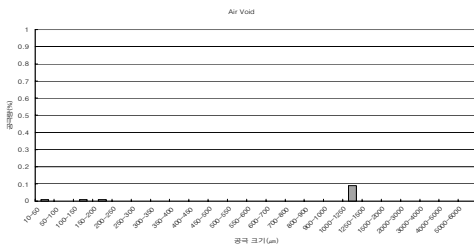
공용 중인 A노선에서 줄눈부 파손이 발생한 포장 구간의 시편의 상부와 중앙부의 공극 상태는 그림 11, 12에서 보는 것과 같이 공극량은 각각 0.1%, 1.6%가 측정되었고, 간격계수는 각각 SF: 1.64, SF:0.811이 측정되어 공극량은 매우 낮고, 간격계수는 매우 큰 것으로 측정되었다. 공극량 분석면은 그림 15, 16에서 보는 것과 같이 내부에 공극이 거의 없는 것으로 분석되었다.

그림 11. B-2노선 줄눈 파손구간 상부 공극 분포 (공극량: 0.1%, S.F: 1.64)

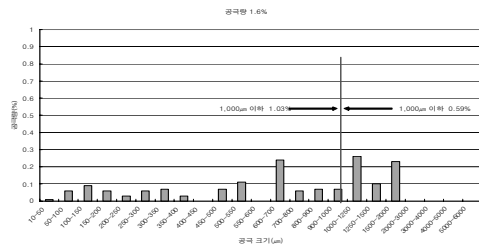
그림 12. B-2노선 줄눈 파손구간 중앙 공극 분포 (공극량: 1.6%, S.F: 0.811)

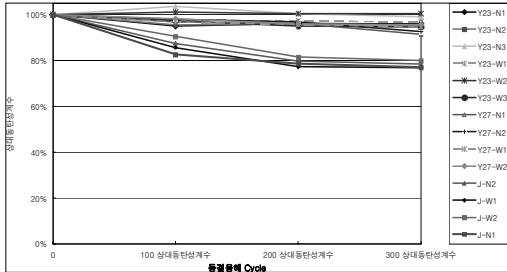
A 노선 콘크리트 포장 시공 현장에서 제작된 시편으로 동결-융해 실험결과를 그림 17에서 보는 것과 같이 모든 시편에서 300 사이클 후 상대동탄성계수가 80 이상으로 동결-융해 저항성이 우수한 것으로 나타났다. 동결-융해 300 사이클 후 시편의 상태는 그림 18에서 보는 것과 같이 표면에 특이한 파손은 관찰되지 않은 것으로 나타났다.

그림 17. 동결-융해 실험결과

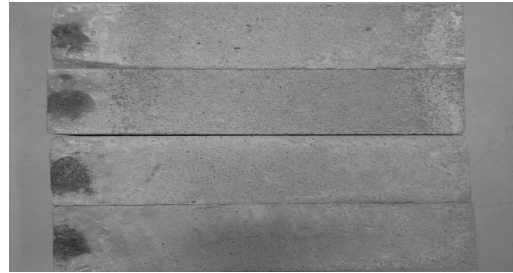
그림 18. 300 사이클 후 시편 상태
