구)하야리아 부대 건축물의 재료 및 구조적 특성

Material and Structural Properties of Buildings in Camp Hialeah

송 종 목* 안 재 철** 김 기 수***
 Song, Jong-Mok Ahn, Jae-Cheol Kim, Ki-Soo

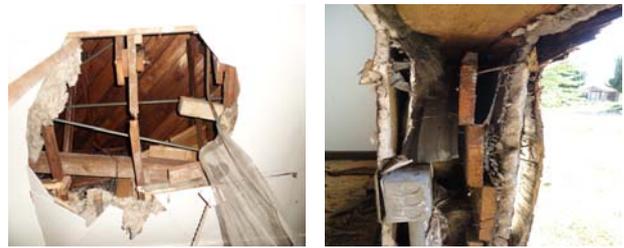
a) 소경재를 조합한 목조 트러스 지붕
b) 목재스테드 석고보드로 마감된 벽체
그림 2. 일본군 막사의 지붕 트러스 및 벽체 형태

1) 동양의 전통 목조 골조방식과는 상이한 근대 건축기술의 도입을 대표하는 트러스(왕대공)라는 서양식 지붕틀을 사용

이러한 트러스 양식은 핑크트러스 지붕으로 구성된 사령관 숙소 및 교회 등의 미군주둔시기의 형식과는 차이를 보임

- 2) 서양식 목재트러스 지붕구조의 사용은 동일 자재의 활용과 소경재로 대공간 설계에 따른 사용 효율성을 고려
- 3) 내외부 마감재, 냉난방 설비(부속실), 창호 등은 일본식 양식과 이후 보수에 의한 미군 양식이 혼재되어 있음
- 4) 일반적인 목구조의 내구수명을 고려할 때, 화재 및 균열이나 부후 등의 문제가 없고 구조부재의 형상과 단면치수의 변화가 없이 마감상태가 양호하여, 재생활용성이 높음
- 5) 내벽 수장재 및 바닥 마감재에 석면이 함유된 목모시멘트판(transite board) 및 비닐타일이 다량 사용

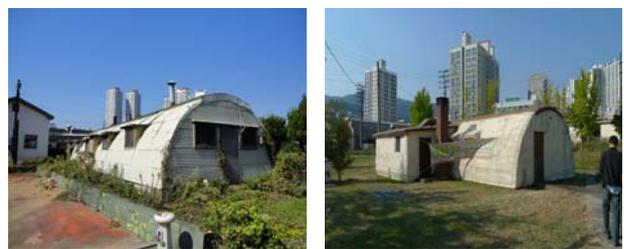
a) 1950년대의 원형이 보존된 퀀셋막사(T-292)
b) 우레탄폼으로 도포된 퀀셋막사(T-522)
그림 3. 퀀셋막사의 보존 형태

- 1) 철근콘크리트 바닥위 단층 반원형 아연 도금 강판 경량 조립식 철골구조로 목조 스테드 내부 벽체로 가변적인 내부공간 구성이 가능하며 막사, 사무실 등으로 사용
- 2) 가장 일반적인 디자인의 표준 형태는 반지름 10 ft(3m)의 20 ft × 48 ft(6 m × 15 m)(표 2)
- 3) 대부분의 퀀셋막사의 경우 우레탄폼으로 도포되어 방수 및 방부처리가 양호하게 이루어져 있음.
- 4) T-292의 경우는 1950년대의 원형이 그대로 보존되어 역사적 가치가 우수한 것으로 판단되나 부식 등에 의한 내구수명 저하가 크므로 이에 대한 유지관리가 필요함
