유기용 발수제 발화 가능성 고찰

전주완산소방서

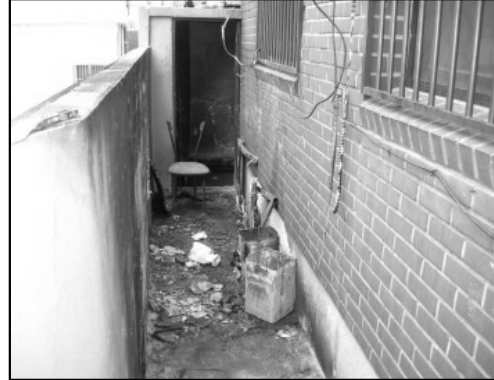
표 1. 액상침투형 발수제 성분에의한 분류 그림1.작업중 발화로 소실된벽면과 도구

- ① 2009. 05. 26. 15:20, 전주시 완산구 동서학동 근린상가 옥상
 - 기상상황 : 날씨 - 맑음, 기온 - 29.5 ℃, 습도 - 27 %.
 - 화재개요 : 건물 개축공사를 위해 양○○(남, 56세)와 1명이 외벽에 발수제를 바르던 중 미상의 원인에 의하여 화염이 솟아 올라와 외벽에 화염이 번졌다. 순간 발화에 한정되어 자체 진화되어 연소 확대는 없음.
- ② 2009. 05. 28. 11:01, 전주시 완산구 중화산동 주택 외벽
 - 기상상황 : 날씨 - 맑음, 기온 - 26 ℃, 습도 - 31 %.
 - 화재개요 : 양○○(남, 46세)는 외벽에 방수를 위하여 발수제를 바르던 중 20ℓ 들이 통에 로리를 문지르는 순간 화염이 솟아 올라왔고 화염이 발수제통과 이미 발라 놓은 외벽에 연소 확대 되었다는 진술 외 타 발화원이 될 요소를 발견할 수 없었음
- ③ 2010. 04. 08. 11:00, 부산광역시 서구 아미동 주택외벽
 - 기상상황 : 날씨 - 맑음, 기온 - 18 ℃, 습도 - 32 %.
 - 화재개요 : 주택 뒤편 외벽 방수공사 중이었고 작업자 신○○(남, 53세)와 1명이 적벽돌용 특수기능 도료인 침투성발수톱(발수제, 제2석유류 3등급, ○○페인트 제조)를 도포하고 1층 바닥에서 마무리 작업을 하는 중 갑자기 인근 바닥에서 화염이 치솟아 급히 대피하였다고 함. 바닥에는 뚜렷한 점화원이 없고, 화염전파 경로는 발수제 철제용기 부근 바닥에서 발화되어 안쪽 보일러실로 연소가 진행된 것으로 추정된다.

사례 ①,②,③ 화재현장의 공통점은 첫째, 발화원인이 명확히 규명되지 않았으며, 둘째, 맑고 건조하며 기온이 높은 날씨에 화재 발생. 셋째, 유기용제형 발수제 공사작업 도중 화재 발생, 넷째, 발수제의 유증기가 체류할 수 있는 공간이 존재했다는 점이다. 발수제에 의해 화재가 발생할 수 있는가의 가능성에 대해서 고찰하면, 먼저 발수제에 90~98%가 혼합된 유기용제는 제4류 제1석유류 및 제4류 제2석유류로 인화점은

발수제를 1차 작업 후 2차 도포 작업 시, 1차 도표면의 발수제가 용해되어 액적접착 박리현상이 반복되면서 정전기가 발생한다. 이 정전기와 체류 중인 유증기와 만나면 발화가능성이 있다 유기용제형 도료인 발수제는 인화점이 낮아 작은 불꽃에 의해서도 쉽게 발화된다. 특히 사고당시 사용한 롤러의 재질은 아크릴 합성 소재로서 정전기가 발생하기 쉽다.

유기용발수제 화재사례를 중심으로 이론적 검토와 발화재연실험을 통하여 화재의 가능성을 고찰한바, 대부분의 사례에서는 발수제 도포작업을 하는 과정에서 유증기가 체류할 수 공간이 존재하였으며, 청명건조한 날씨라는 조건과 도포작업시 붓을 사용하지 않고 아크릴 롤러를 사용한 공통점이 있다. 결국 본 발수제 화재는 작업 중 발생한 유증기가 체류하고 있던 중 롤러로 철제용기의 발수제를 문히는 과정에서 인체의 작업복에서 생성된 정전기에 의한 착화와 롤러와 1차도포된 도료사이의 액적 박리시 발생한 정전기에 의한 발화 가능성이 가장 높아 보였으며, 결과적으로 발수제 작업중 정전기를 최대한 낮출 수 있는 조건으로 작업을 해야 한다는 결론을 얻었다.

구체적인 개선 방안으로는 수성발수제의 사용을 적극 권장하고, 유기용제형 발수제를 사용할 시에는 뿔칠 또는 붓으로 작업하되 통풍이 잘 이루어지도록 조치하도록 하며, 작업시 정전기 방지 작업복을 착용하는 방법도 강구된다.
