## 울진 2호기 조사후 핵연료 초음파 세정 적용 결과

김용관, 신중철, 우해석, 윤재황\*, 이종현\*\*

한전원자력연료(주), 대전광역시 유성구 대덕대로 242

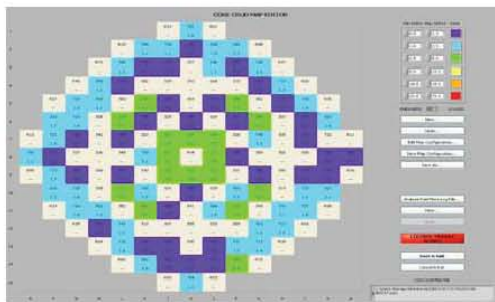
Fig 3. Radiation Core Map of Fuel Assembly after Cleaning.

초음파발전기가 초음파세정조 상단에만 설치되어 있으므로 크러드 제거효과는 핵연료 집합체 상부에서 관찰되었다. 육안으로 관찰하였을 때 1회 연소된 핵연료 집합체 세정 효율은 20~30%, 2회 연소된 핵연료 집합체의 경우 70~80% 수준으로 분석되었다. 초음파 세정후의 핵연료에 대한 정밀육안검사 및 UT를 이용한 결합검출결과도 이상이 없는 것으로 나타났다. 초음파 인가에 의해 핵연료 집합체에서 분리되어 나온 크러드를 포집한 필터의 선량율을 관찰한 결과, 1회 연소된 핵연료 집합체의 경우 핵연료 집합체 1개당 1.0 R/hr/filter, 2회 연소된 핵연료 집합체의 경우 핵연료 집합체 1개당 3.3 R/hr/filter 만큼 증가되었다. 종전 울진 1호기와 비교하여 1회 연소연료에 대해서는 기존과 유사했으나(RF16: 1.1R/hr, RF17: 1.4R/hr) 2회 연소연료는 기존에 비해 다소간 낮게(RF16: 9.2 R/hr, RF17: 5.2R/hr) 나타나는 것을 확인하였다. 또한 울진2호기 경우 크러드 선량율의 최대값은 1회 연소된 핵연료의 경우 440~470 mR/hr, 2회 연소된 핵연료 700~750 mR/hr를 나타내어 울진1호기에 비해서 다소 낮은 것으로 나타났다. 91다발의 핵연료 초음파 세정이 완료된 후 필터 차압은 초기값 3.5에서 최종값 4.7 psid로 변경되어, 1.2 psid 정도 증가되어 크러드로 인한 필터 부하는 미미한 것으로 판단되었다. 초음파 세정이 완료된 후 필터의 누적 선량율은 평균 150 R/hr 수준을 나타내었으며, 사용 완료된 필터는 사용후연료저장조(SFP: Spent Fuel Pool) Rack에 임시 보관한 후 폐기처리될 예정이다.

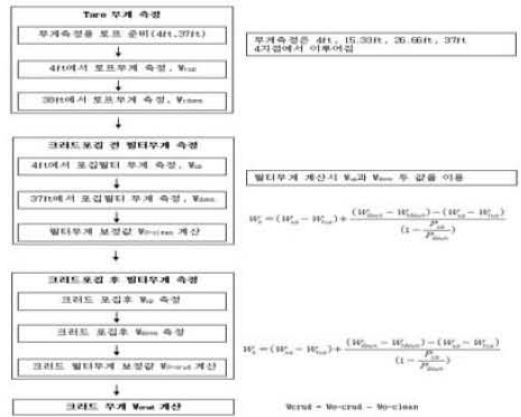
Fig 4. Procedure of Crud Filter Weighing.

수중에서의 고농도 방사화된 크러드 포집량 분석을 위해서 수중 깊이별로 4개 포인트 지점에서 무게를 측정하였으며 수심별로 수온이 다를 경우 부력에 대한 오차가 발생할 수 있어 깊이별로 수온을 측정하였으나 수온차이는 미미하였다. 물 표면으로부터 수심별 4 ft, 15.33 ft, 26.66 ft, 37 ft 지점에서 무게를 측정하였고, 핵연료 크러드 세정전과 후의 필터 무게차이를 평가하기 위하여 세정 전,후 각각 측정하였다. 그 결과 필터에 포집된 크러드 침적물은 207g으로 평가되었으며, 이 크러드량은 미국발전소의 평균범위인 100g~1000g에 속하는 것을 알 수 있었다.
