## 화재 원인 판정 오류 사례의 분석

### 1. 화재 원인 판정 오류 사례의 분석

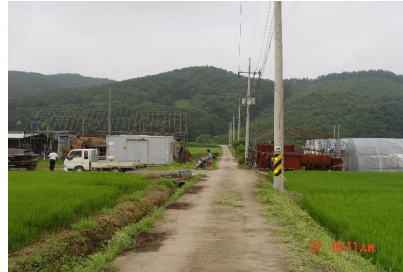
Figure 1. Fire site

10월 중순 맑은 날 대낮에 4m 농로를 사이에 두고 발생한 화재로 1km 이내에 있던 119안전센터에서 출동하였는데 농로진입을 잘못하여 현장도착이 지연되어 화훼용비닐하우스가 전소되고 주거용비닐하우스(비닐하우스 사이거리는 약 6m)가 반소되는 피해가 발생하였다(Figure 1 참조). 이 화재는 화훼용비닐하우스 주인이 119신고를 하였으며, 화재 당시 주거용비닐하우스 마당에는 여러 사람이 있었고, 주위에 벼 베기를 하는 농부들이 있는 등 화재초기부터 목격자가 다수 있는 상황이었다.

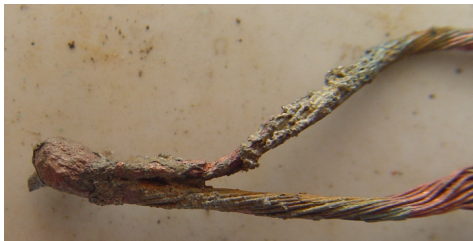
Figure 2. Fire melting damage

민간감정인이 단락흔적이라고 주장한 환풍기 전원선의 용융흔적은 단락흔적이 아니라 열에 의해 용융된 흔적인 열흔이다(Figure 2. 참조). 이 환풍기는 설치당시에는 전선틸로 연결하여 사용하였는데, 이 환풍기만으로 제대로 통풍이 되지 않자 통풍을 위해 하우스커튼말이구조로 개선하였고, 그 이후에는 환풍기를 사용할 필요가 없어져서 환풍기는 전선틸과 연결하지 않은 채로, 즉 전원공급이 안된 채로 그냥 방치된 상태(미통전)이어서 환풍기 전원선이 단락되는 것이 원초적으로 불가능한 상황이었으므로 환풍기 입력전선에 단락흔이 생성될 수도 없었다.

환풍기 전선에 나타난 용융흔적이 단락흔적인지 열흔(熱痕)인지 불분명한 경우에 단락흔적으로 판정하려면 최소한 환풍기 전원선의 플러그가 전선틸의 콘센트에 꽂혀 있는지와 전선틸의 플러그가 분전반 아래 콘센트에 꽂혀 있는지를 확인하여야 하나 이에 대한 확인이 전혀 없이 단락흔적이라고 판단하고 있다.
