토석류 유입 하천의 하상재료 분포 특성

Characteristics of Bed Material Distribution in Debris-flow Incoming River

신승숙*, 박상덕**, 이승규***, 박상연****, 윤민우*****

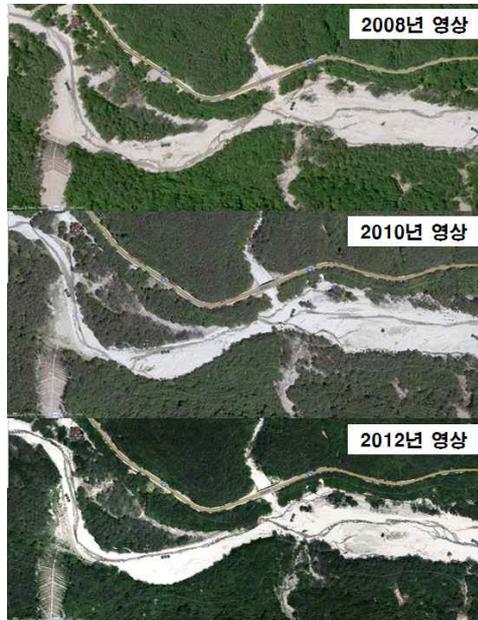
그림 1. 토석류 발생 이후 한계천의 하상변화

다량의 토사가 유입된 하천에서의 유사 이송 및 퇴적 과정을 이해하고 하상재료 분포 특성을 파악하는 것은 안정하도설계를 위해 대단히 중요하다. 2006년 7월경 태풍으로 인한 수증기가 강원도내의 산악지형과 만나면서 내륙산간 지역 집중호우로 인해 지방하천에 토석류 홍수 피해가 크게 발생하였다. 인제군에 위치한 한계천은 그러한 피해를 경험한 하천 중에 하나이다. 토석류가 발생한 한계천과 토석류가 발생하지 않은 인근지역 하천인 영실천의 하천 특성을 비교하였다. 토석류 발생 이후 2008년, 2010년, 2012년의 위성영상을 비교한 결과 영실천의 하천 유심부의 위치는 거의 변화가 없는 반면, 한계천의 경우 유사이송에 의해 하천의 유심부 위치가 지속적으로 변화하고 있음을 확인할 수 있었다. 또한 시간 경과에 따라 유사이송 구간 하상재료 크기가 256~2,048mm 범위인 전석(boulder)이 점차적으로 빈번하게 관측되었다. 토석류 유입 하천의 하상재료의 분포 특성을 분석하고자 하천 구간별 전석의 크기와 빈도를 조사하였다. 하천에서의 토석류 유입은 하상재료 전석의 빈도와 크기에 영향을 미치는 것을 확인 할 수 있었다. 전석의 공간적 분포를 조사한 결과 전석의 빈도와 크기는 하류로 갈수록 감소하였다. 또한 구간별 하상 경사, 하폭, 그리고 유속 등에 따라 전석의 공간적 크기와 빈도가 연관성을 보이는 것을 확인하였다.
