투수 바이오 콘크리트를 사용한 해안침식 저감 방안

요약 : 근래 국내 해안에서도 해수면의 상승에 따른 파랑에너지의 증가로 인해 해안침식 현상에 대처하기 위한 연구를 계속해오고 있다. 본 연구는 해안침식을 저감시키는 방안으로 다공성 골재 포장 재료인 투수 바이오 콘크리트를 침식사면에 적용하는 것으로 소재의 내구성과 해안수리의 반응특성의 연구 결과를 제시하고 기 수행된 북해 시공성과와 국내 해안에의 실제시공 및 모니터링 결과를 분석하여 파력저감 및 세굴방지와 식생이 복원된 효과를 확인하였다.

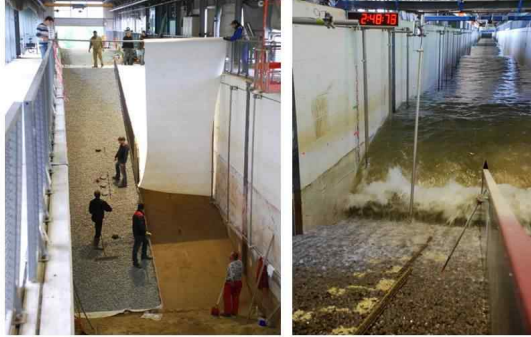
3. 투수 바이오 콘크리트(3): 탁월한 수리적 특성 (A)

◎ 330미터 길이의 실규모 수로에 호안을 설치하고 수리실험 진행

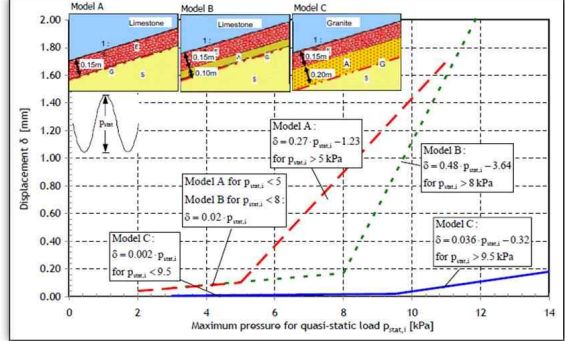
3. 투수 바이오 콘크리트(3): 탁월한 수리적 특성 (D)

◎ 유사정지부하에 대한 투수 바이오 콘크리트 사면 포장체의 거동 분석

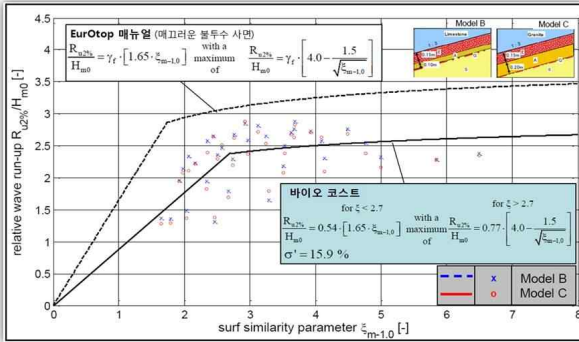
3. 투수 바이오 콘크리트(3): 탁월한 수리적 특성 (B)

◎ 투수 바이오 콘크리트가 파도의 처요를 분석 (25~50% 경감)

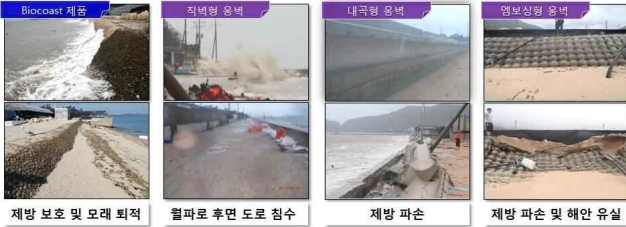
◎ 2011년 전남 진도군 가계리 해안에 바이오 콘크리트 설치 후 연안 보호

- 2012년 덴빈, 볼라벤 등 태풍 총 4회 내습
- 여타 제품은 제방파손, 해안유실, 침수 발생
- 바이오 콘크리트 파력을 분산시켜 제방 보호

제방 보호 및 모래 퇴적, 철파로 후연 도로 침수, 제방 파손, 제방 파손 및 해안 유실

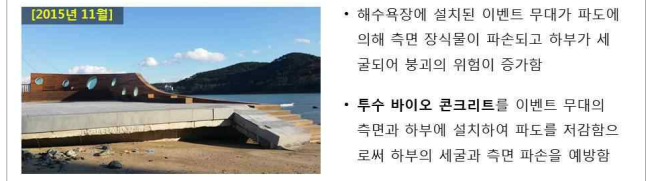
◎ 해수욕장 이벤트 무대 세굴방지 및 파손예방

[이벤트 무대의 측면이 파손되고 하부가 세굴됨], [투수 바이오 콘크리트 설치 후 세굴이 사라짐]
