서해안 방조제 공사 기간중 유실토량 측정시험

A Study of sea Dike materials loss due to Scouring and Consolidation Settlement During the Period of Construction on the West Cost of Korea

안 재 숙* 김 시 원*
Jea Sook Ahn Si Whon Kim

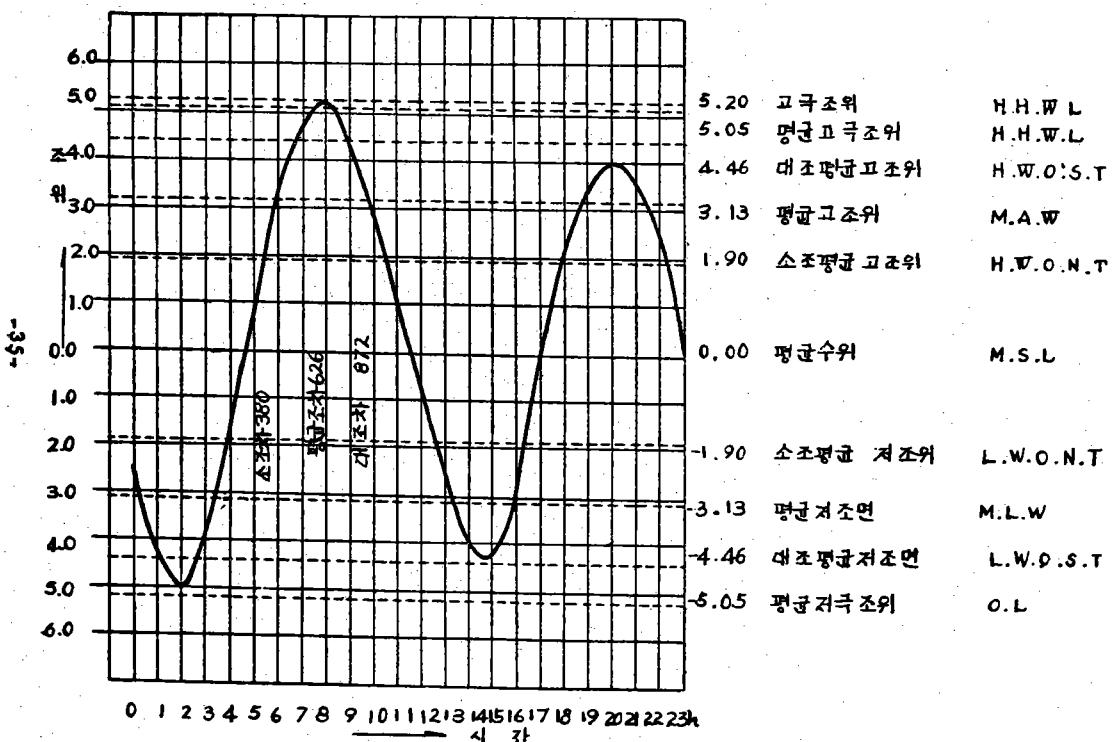
아산 조위표

조위는 방조제 축조 예정지점 부근인 평택군 현택면 권판리에서의 관측기록을 조류속은 No.30~34 및 No. 52~No. 53에서 방조제 시공전인 1969년 8월~9월까지 5차에 걸친 기관측기록과 1971년 10월 7일(시공중)의 관측값을 비교하기로 하였다.
