경주 동천동 일명사지 석조물에 대한 고찰 (慶州 東川洞 逸名寺址 石造物에 대한 考察)

檀國大學校 博物

館長 鄭 永 鎬

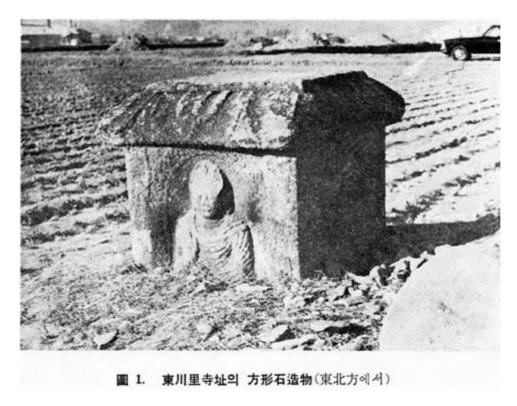
圖 1. 동천사지(東川寺址) 방형석조물(方形石造物)(동북방(東北方)에서)

이 사면석불행(四面石佛行) 도로(道路)주변 일대가 동천동(東川洞)인데 그 중간쯤의 왼쪽 100m허에 황성초등학교(隍城初等學校)가 자리잡고 있어 이 곳의 목표기준물(目標基準物)은 역시 이 초등학교(初等學校)로 잡아야 되겠다. 문제의 석조물(石造物)은 도로(道路)에서 초등학교(初等學校)로 들어가는 길 오른쪽 논가운데 있다.(圖 1, 2 참조)

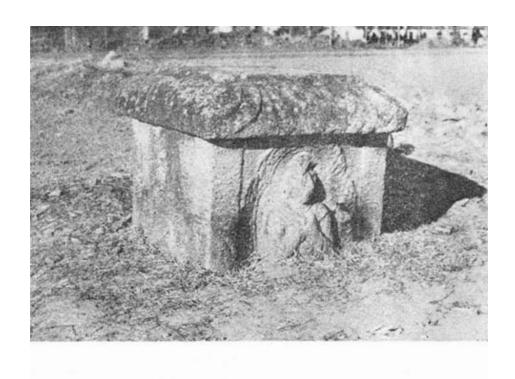
圖 2. 동천사지(東川寺址)의 방형석조물(方形石造物)(남서방(南西方)에서)

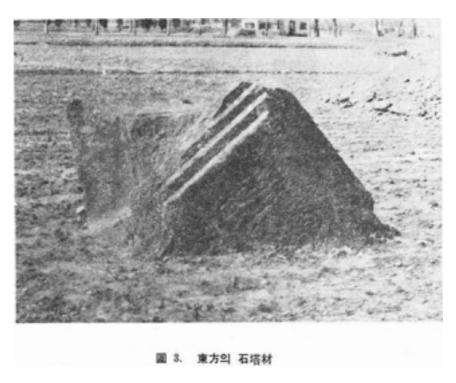
圖 3. 동방(東方)의 석탑재(石塔材)

옥개석(屋蓋石) 2석(石)은 공(共)히 옆으로 세워져 있어서 반(半)쯤이 땅속에 묻쳐 있다 하여도 형태(形態) 파악에는 지장이 없다. 전형적(典型的)인 신라시대(新羅時代) 일반형석탑(一般型石塔)으로 옥개(屋蓋)받침이 4단(段)이고 정면(頂面)에는 각형(角形)의 2단(段) 괴임을 각출(刻出)하여 그 윗충의 옥신석(屋身石)을 받도록 되어 있다. 낙수면(落水面)이 평박(平薄)하고 추녀는 직선(直線)을 이루었으며 전각(轉角)의 반전(返轉)도 뚜렷하여 경쾌(輕快)한 탑신부(塔身部)를 이루었었으리라고 짐작되는데 이 밖에 다른 부재(部材)가 없어 유감이다. 석탑(石塔)의 규모는 큰 옥개석(屋蓋石)의 일변장(一邊長)이 2m내외(內外)로 추측됨에서 중형(中型)이상이었으리라고 짐작되며 이렇게 큼직한 옥개석(屋蓋石)이 논 가운데 묻쳐있는 상태로 보아 현재의 위치가 원위치(原位置)로 생각된다. 따라서 이곳에는 이 석탑(石塔)을 중심하여 통일신라시대(統一新羅時代)에 사원(寺院)이 개창(開창)되었던 것으로 짐작 되는바 주변의 밭이나 논두덩에서는 현재에도 많은 와편(瓦片)이 눈에 띄며 고려시대(高麗時代)의 청자편(靑瓷片)도 간혹 볼 수 있다.

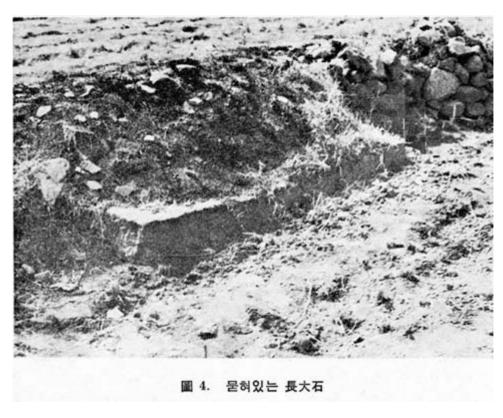
圖 4. 묻혀있는 장대석(長大石)

눈 두덩에는 경작시(耕作時) 주어 모아 놓은 대소와편(大小瓦片)이 산란(散亂)한데 이밖에 논두덩에 묻혀 있는 장대석(長大石) 2매석(枚石)(도(圖) 4참조)이 있어 주목(注目)되었다. 장대석(長大石)은 화강암(花崗巖)으로서 상면(上面)과 측면(側面)을 치석(治石)한 것으로 보면 어떠한 석조물(石造物)의 지대석(地臺石) 같기도 한 생각이 든다. 묻혀 있으므로 정확한 규격(規格)은 알 수 없으나 현재의 노출 부분으로 보아 두께 20cm, 일변장(一邊長) 120cm이상의 장대석(長大石)인 것만은 분명하다. 이 장대석(長大石)과 석조물(石造物)의 사이가 불과 2.5m인데 혹시 이 석조물(石造物)에 속한 지대석(地臺石)이 아닌가 생각된다.

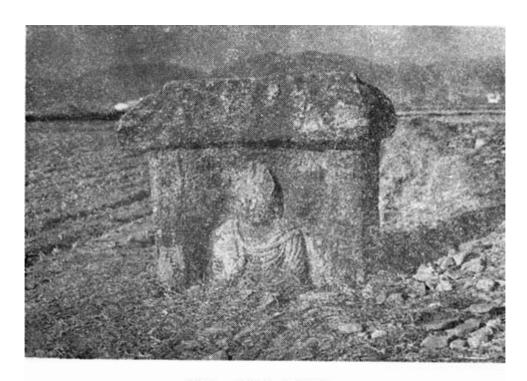
圖 5. 동면(東面)의 여래좌상(如來坐像)

동(東)쪽의 좌상(坐像부터 살펴 보면(圖 5 참조) 신석(身石)의 측면(側面)을 전체적으로 내곡(內曲)되게 치석(治石)하고 좌상(坐像)을 양각(陽刻)하였기 때문에 릴리프가 심하여 각부(各部)의 선(線)이 강하게 나타나고 있다. 굵직한 일조선대(一條線帶)로 두(頭)신광구획

(身光區劃)없이 큼직한 원호(圓弧)를 그리면서 거신광(擧身光)을 마련하고 그 주연(周緣)에 또한 굵직한 화염문(火焰紋)을 조식(彫飾)하였는데, 화염문(火焰紋)들은 좌우우주(左右隅柱)와 옥개하단(屋蓋下端)까지 만조(滿彫)되어 한층 화사(華奢)하게 보인다. 좌상(坐像)은 두부(頭部)가 크게 파손(破損)되어서 보발(寶髮)인지 나발(螺髮)인지 소발(素髮)인지를 알수 없다. 그러나 보관(寶冠)을 쓰지 않은 점과 파손(破損)된 두상(頭像) 언저리의 상태로보아 여래상(如來像)으로 추측된다.

상호(相好)가 원만(圓滿)하고 양안(兩眼)과 비부(鼻部), 구순(口脣) 등이 정제(整齊)되었다. 그리고 양이(兩耳)가 양쪽 어깨 위까지 길게 느리워지고 목에는 삼도(三道)가 돌려져서 위엄(威嚴)이 있어 보인다.

법의(法衣)는 통견(通肩)이며 태조(太彫)의 의대(衣帶)밑으로 세선(細線)으로 표시된 의문(衣紋)이 양완(兩腕)과 흉전(胸前)을 덮고 있다.

수인(手印)은 우수(右手)를 어깨쪽으로 들어 외장(外掌)하였는데 좌수(左手)는 팔굽 이하 (以下)가 묻혀 있어 상태를 정확하게 알 수 없다. 그러나 우수(右手)의 수인(手印)을 보고 좌완(左腕)이 복부(腹部)쪽으로 굽은 점으로 보아 제전(臍前)에서 상장(上掌)하여 받들고 있는 것이 아닌가 생각되는 바 만약에 묻혀 있는 좌수(左手)에 약합(藥盒)을 들고 있다면이 좌상(坐像)의 존명(費名)은 약사여래(藥師如來)일 것이다.

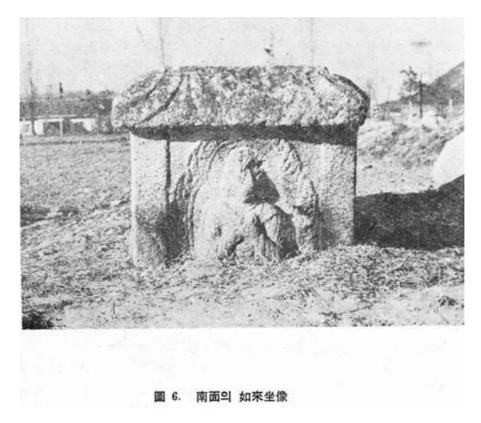
圖 6. 남면(南面)의 여래좌상(如來坐像)

다음으로 남(南)쪽 면(面)의 좌상(坐像)을 살펴보면 (圖 6. 참조) 여기의 광배(光背)는 동면(東面)과 전혀 다른 점을 볼 수 있다.

즉 이조선(二條線)으로 두신광(頭身光)을 표시하면서 거신광(擧身光)을 이루었고 그 주연 (周緣)도 또한 내면(內面) 이조선(二條線)을 따라 두신광(頭身光)을 표시하고 있다. 다시말하면 여기의 광배(光背)는 일종의 문양대(紋樣帶)로서 이루어진 것이라 하겠다. 그리하여이 광배(光背)는 중심부(中心部)를 향(向)하여 좌우(左右)와 상부(上部)가 내곡(內曲)된 형태를 이루고 그 안에 좌상(坐像)을 조각(彫刻)하였으므로 역시 입체적(立體的)인 조각(彫刻)이며 각부(各部)의 선(線)이 강하게 처리되고 있다. 광배(光背)의 시문(施紋)은 화염문(火焰紋)이기는 하나 태조(太彫)이어서 동면(東面)만티 화사(華奢)하지는 않은 것 같다. 측면(側面)에서 일 남면(南面)을 보면 광배(光背)의 면석(面石)은 평평(平平)하며 광배(光背)부터는 심히 내곡(內曲)되었음을 곧 알 수 있다.

좌상(坐像)은 두상(頭像)의 파손(破損)이 동면(東面)보다 더 심하다. 그러나 두부(頭部)의 윤곽을 볼 때 여래상(如來像)임이 틀림 없는 것 같고 상호(相好)는 원만(圓滿)하다. 양쪽 귀는 길어서 양쪽 어깨까지 다았으며 목에는 삼도(三道)가 완연하다.

법의(法衣)는 통견(通肩)으로 양쪽 팔에 걸친 의문(衣紋)은 밑으로 흘렀으며 가슴에서는 원호(圓弧)를 그리고 있다.

수인(手印)은 양쪽 손을 가슴에 올려 내장(內掌)하였는데 오지(五指)가 마손(磨損)되어 정확한 결인(結印)을 알 수가 없다.

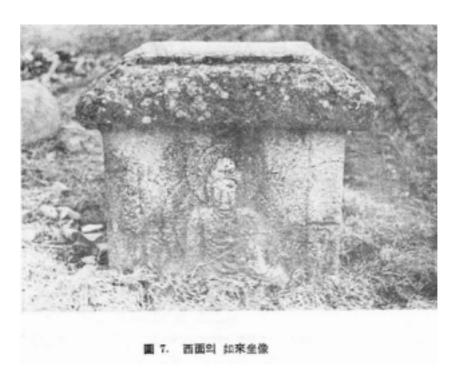
圖 7. 서면(西面)의 여래좌상(如來坐像)

서면(西面)의 좌상(坐像)은(圖 7, 8 참조) 우선 광배(光背)부터가 동서면(東西面)과 전혀 다른 형태이다. 이중(二重)으로 된 원형(圓形)의 두(頭)신광(身光)의 내면(內面)이나 주연(周緣)에 아무런 조식(彫飾)도 없다. 다만 신석(身石)의 면(面)보다 외광(外光)이 약간두드러졌고, 외광(外光)보다 내광(內光)이 또한 두드러진 것 뿐이며 여기에 좌상(坐像)을 조각(彫刻)하였으므로 릴리프가 강할 수 없고 따라서 앞의 동(東)서면(西面)의 좌상(坐像)만치 입체감(立體感)이 나지 않는다.

좌상(坐像)은 고조(高彫)가 아닌 탓인지 약간의 마손(磨損)부분이 있을뿐 크게 파손(破損)되지는 않았다.

소발(素髮)의 두정(頭頂)에 큼직한 육계(內계)가 있고, 상호(相好)는 원만(圓滿)하며 양안(兩眼)과 비부(鼻部), 구순(口脣) 등이 정제(整齊)되어 있다. 그리고 양쪽 귀가 어깨에 닿을 정도로 길게 느려져서 위엄이 보인다.

법의(法衣)는 우견편단(右肩偏袒)으로 제전(臍前)에 이르면서 원호(圓弧)를 그리고 있으며 좌완(左腕)에 걸친 의문(衣紋)은 무릎을 덮고 있다.

수인(手印)은 우수(右手)를 무릎에 내리고 있으며 좌수(左手)가 제하(臍下)쪽으로 향(向) 하고 있는 것으로 보아 항마인(降魔印)을 결(結)하고 있는 것이 아닌가 한다.

이 좌상(坐像)은 일견(一見)하여 여래상(如來像)임을 알겠는바 특히 수인(手印)으로 보아서방정토(西方淨土)의 아미타(阿彌陀)가 아닌가 생각된다. 역시 하단부(下端部)의 매몰(埋沒)로 완전한 형태를 살필 수 없음이 유감이다.

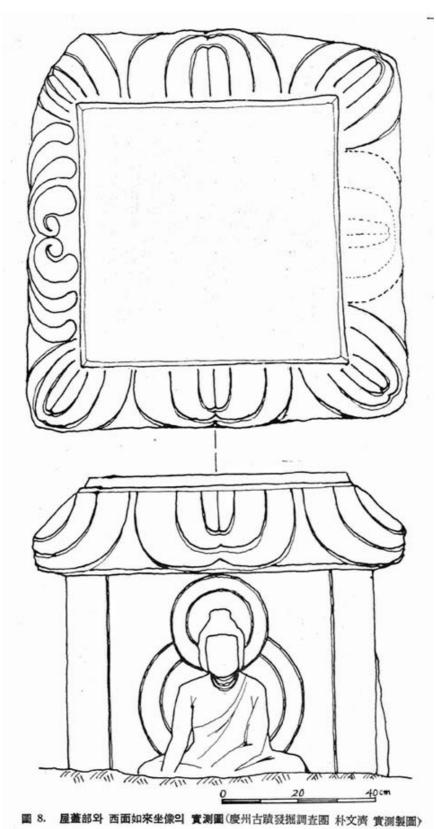
圖 8. 옥개부(屋蓋部)와 서면여래좌상(西面如來坐像)의 실측도(實測圖)(경주고적발굴조사단

(慶州古蹟發掘調査團) 박문제(朴文濟) 실측제도(實測製圖))

다음으로 살필 것은 옥개(屋蓋) 낙수면(落水面)에 조각(彫刻)되 복판연화문(伏瓣蓮華紋) 인데 사우(四隅)에 각일판(各一瓣)씩 배치하고 각면(各面)에도 일판(一瓣)씩 조식(彫飾)하였으므로 모두 팔엽(八葉)이다. 복엽(複葉)의 형태를 이루고 있는데 여기서 특기할 것은 각우(各隅)의 연판(蓮瓣)은 전각부(轉角部)이기 때문에 그리 큰 판면(瓣面)이 아닐지나 각면(各面)의 연판(蓮瓣)은 그 넓직한 낙수면(落水面)에 일판(一瓣)씩만을 조각(彫刻)하였으므로 광대(廣大)하다는 것이다. 그리고 여기서 한가지 주목(注目)할 것은 각면(各面)의 연판(蓮瓣) 형식(形式)이 다같은 양식(樣式)인데 북면(北面)의 일판(一瓣)만은 다른 점이다. 즉모두 설대(舌帶)를 중심하여 이중(二重)의 판단(瓣端)이 전개(展開)되었는데 북면(北面)만은 설대부분(舌帶部分)에 고사리문(紋)과도 같은 유려(流麗)한 문양(紋樣)을 조식(彫飾)하고 판단(瓣端)도 삼중(三重)으로 전개(展開)되어 있다. (圖 8, 10 참조)

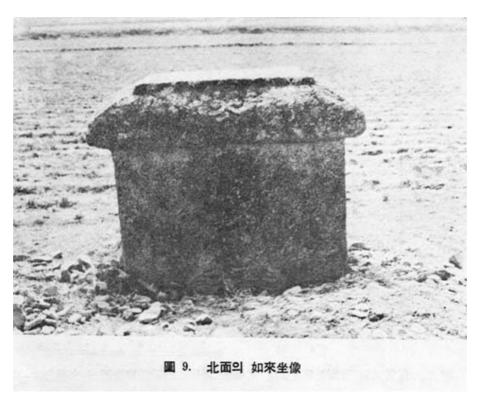
圖 9. 북면(北面)의 여래좌상(如來坐像)

북(北)쪽 면(面)의 좌상(坐像)을 살펴 보면(도(圖) 9, 10 참조) 그리 큰 파손(破損)은 없으나 전체적으로 마멸(磨滅)이 심한 편이어서 각부(各部)의 조각(彫刻)이 희미하다.

이중(二重)으로 된 원형(圓形)의 두(頭)신광(身光)이며 내면(內面)이나 주연(周緣)에는 아무런 조식(彫飾)이 없는데 이것은 서면(西面) 좌상(坐像)의 광배(光背)와 같다. 전면(全面)에 마손(磨損)이 심한 탓도 있겠지만 본래 고조(高彫)가 아니어서 다른 면(面)에 비(比)해 볼때 다소(多少) 평판적(平板的)인 감(感)을 느끼게 한다.

좌상(坐像)은 소발(素髮)의 두정(頭頂)에 큼직한 육계(內계)가 있으므로 여래상(如來像)임을 곧 알 수 있다. 상호(相好)는 원만(圓滿)하며 양미안(兩眉眼)과 비부(鼻部), 구순(口脣) 등이 정제(整齊)되었고 양쪽 귀는 길게 느려져서 목에 돌려진 삼도(三道)와 잘 어울려 위엄이 있어 보인다.

법의(法衣)는 통견(通肩)인 것 같으나 마손(磨損)으로 확연치 않고 제부(臍部)에 원호(圓弧)의 의문(衣紋)이 보이며 양쪽 무릎과 양 팔에 걸쳐진 의문(衣紋)은 뚜렷하다.

수인(手印)은 양쪽 팔을 안쪽으로 굽고 있으며 좌수(左手)에는 지물(持物)이 있는것 같으나 무엇인지는 알 수 없다.

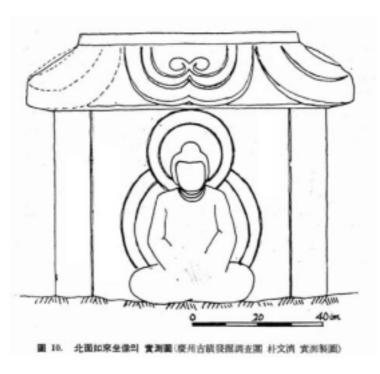
圖 10. 북면여래좌상(北面如來坐像)의 실측도(實測圖)(경주고적발굴조사단(慶州古蹟發掘調査團) 박문제(朴文濟) 실측제도(實測製圖))

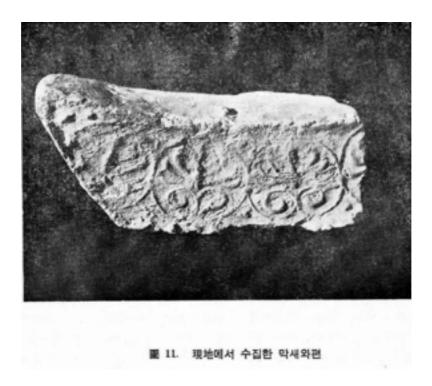
圖 11. 현지(現地)에서 수집한 막새와편

이 탑재(塔材)의 조성연대(造成年代)에 있어서는 일견(一見)하여 라대작(羅代作)임을 알수 있다고 하였는데 좀더 세부(細部)를 검토해 보면 신석각면(身石各面)의 좌상(坐像)에 있어서 상호(相好)가 원만(圓滿)하고 양쪽 어깨와 가슴이 당당(堂堂)하여 곧 신라성대(新羅盛代)인 8세기(世紀) 중엽의 작풍(作風)을 느낄 수 있으며 내곡(內曲)된 광배(光背)와 화염문(火焰紋) 등의 양식수법(樣式手法)이 또한 그러하고 낙수면(落水面)의 연판(蓮瓣)에 있어서도 하대(下代)의 섬약(纖弱)에 흐르지 않고 있는 점으로 보아 그렇게 짐작된다. 그런데이곳 주변에 많은 와편(瓦片)이 흩어져 있는 중에 암막새와 평기와를 주울 수가 있었다. (도(圖) 11, 12 참조)이 암막새는 연속(連續)된 원좌내(圓座內)에 인동문(忍冬紋)을 장식한 문양와(紋樣瓦)로 곧 사천왕사지출토(四天王寺址出土) 암막새와 동일(同一)하며 평와(平瓦)는 선조(線條)사이에 세선(細線)으로 간(間)막음을 하고 희청색(灰靑色)에 와질(瓦質)도고운편이어서 통일전후(統一前後)한 때의 와편(瓦片)으로 생각되는데 이러한 와편(瓦片)들외(外)에 다른 많은 도움이 되리라 믿는다.

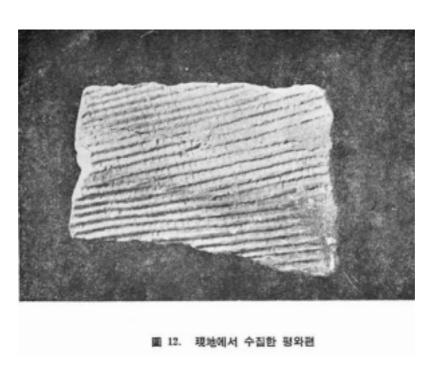
圖 12. 현지(現地)에서 수집한 평와편
