# S市場 火災 및 그 이후

= 最近 30年 사이에 21回의 火災가 發生 =

## 1. 1975년 火災

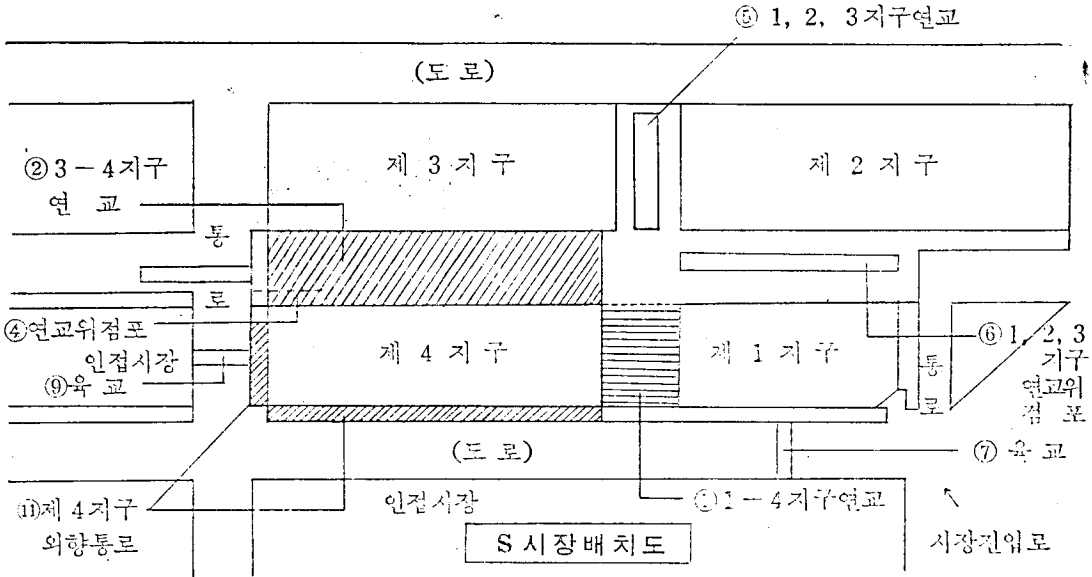
火災는 1975. 11月 20日 21시 30분경 4地區 1層 3列 점포에서 發生했다. 시장내부는 점포가 합판 간막이등 불에 타기 쉬운 목조로 되어 있고 인화성이 강한 의류등이 쌓여 있어 불길이 삼시간에 번진 데다 점포주들이 서터를 내리고 철제한 뒤어서 21시 45분경 연락을 받고 즉시 소방대가 출동했으나 건물내부에 주수할 수 없었고, 화학섬유의 독한 냄새와 연기 때문에 소방관의 접근이 어려웠다. 불은 4지구 1층을 모두 태우고 계단을 통해 2층으로 번졌으며 4지구가 전소되자 22시 30분경 1지구로 연결된 길이 8m, 너비 5m의 연교 위에 있는 가설점포들을 태우며 1지구로 번졌다. 다리에 면한 1, 4지구 외벽은 블록과 철제서터로 차단되어 있었는데 상품이 타면서 發生한 고열이 철제서터를 통해 전도되어 1지구 2層내부의 가연성 상품을 發火시킨 것으로 보인다. 1지구 2층에서 火災가 계속되는 동안 하층에서는 소방관들이 1층과 2층사이 계단의 서터를 내리고 이곳에 집중적으로 소화수를 주수했기 때문에 1층으로의 延燒擴大를 막는데 성공했다.

진화작업에는 한·미 소방차 48대, 소방관 120명, 경찰관 320명, 의용소방대원 110명, 시직원 600명 등이 동원되었다. 익일 01시 40분경 4지구 건물골조가 붕괴되면서 내려앉기 시작하였으며 1지구 상층의 상품이 모두 타고, 진화된 것은 화재 발생후 5시간이 지난 11月 21日 02시 30분경이었다. 火因은 이재현장이 붕괴되어 곧 밝혀지지 않았으나 야간 경비원의 담배불에

의한 火災로 보고 있다.
