風車發電 實用化 試驗에 關하여

An Experiment in Utilization
of Wind Energy

李 春 植

KAIST 機械 · 電子工學 研究部長
工博

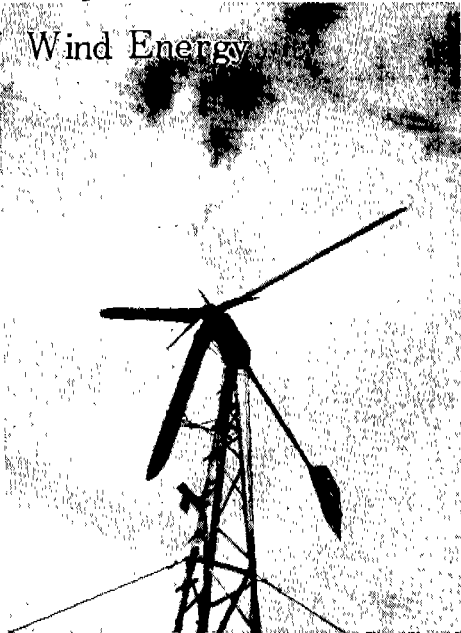
동자부 후원으로 全北 歙구군 죽도에 설치된
5 kW 급 풍차

79년 12월에는 전북 옥구군 죽도에 5kW급 S-wiss제 풍력발전기를 설치하였고, 80년 6월에 옥구군 개야도에 서독제 10kW 풍력발전기를 세워 현재까지 가동중인데 날개문제는 개선되어 운전결과 만족스러운 편이다.
