高速道路上에서의 타이어 點檢

— 83年度 綜合結果 —

協會 宋 永 琦

點檢 實施 日時 및 場所

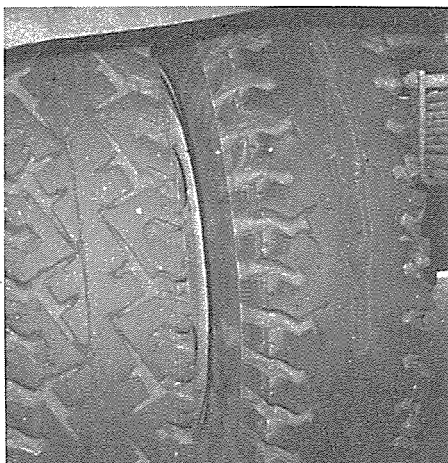
- (1) 高速道路를 運行하고 있는 車輛中 거의 半 정도(45%)가 타이어 整備不良으로 나타났다.
- (2) 每回 指摘되는 事項이지만 過磨耗된 타이어를 낀 車輛이 全體 整備不良車輛(件數)중 43%에 이르고 있다(사진 ① 참조)
- (3) 觀光버스는 再生타이어 取付率(約 35%)이 높았다.
- (4) Snow 타이어를 계절에 關係없이 계속 使用하고 있어 發熱로 인한 事故危險性이 높았다(全體 點檢車輛 中에서 6%가량, 특히 트럭에는 13%나 되었음).
- (5) 乘用車의 約 40% 가량이 乘車感 때문인지 空氣圧이 不足한 車輛이 많았다(대관령 休憩所에서 點檢時에는 12 lb/in²인 것도 있었음).
- (6) 乘用車의 경우 運行中 휠캡(Wheel cap)이 유동되어 밸브(valve)를 傷하게 한 것도 있었다.
- (7) 같은 軸에는 同一規格 및 同種의 타이어를 使用하여야 하나 一部 車輛에서는 前輪에는 Radial, 後輪에는 Bias 타이어를 끼었고, 또 어떤 트레일러의 경우는 각기 서로 다른 4가지 規格의 타이어를 낀 것도 있었다(規格: 11.00-20, 10.00-20, 9.00-20, 8.25-20 을 끼고 있었으며, 11.00-20과 8.25-20을 함께 낀 것도 있었음). (사진 ② 참조)
- (8) 트럭에는 外傷으로 因하여 코드 및 카카스가

〈寫眞 ①〉 過磨耗된 타이어(코드까지 노출)

가) 타이어 磨耗限度를 法制化하여 過磨耗된 타이어를 낀 車輛은 高速道路進入을 禁止시키는 法的인 規制가 要望되고 있다.

나) 코드지 노출 등 육안으로 보아서도 過磨耗가 確實한 타이어는 整備不良으로 團束이 要望되고 있다.

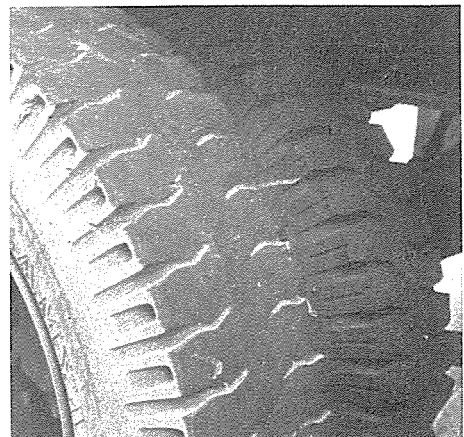
〈寫眞 ②〉 規格이 다른 타이어를 낀 트레일러(11.00-20 과 8.25-20)

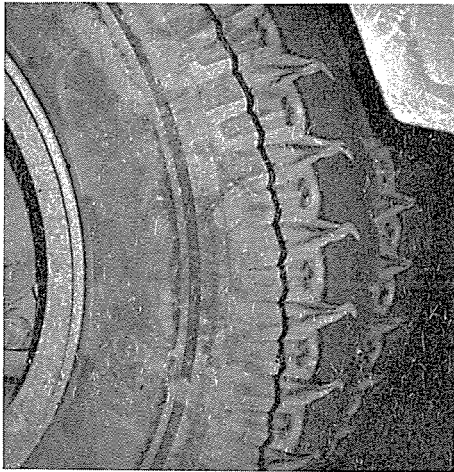
가 切傷된 타이어를 그대로 끼고 달리는 車輛이 있었으나, 대부분의 運転技士들은 이로 인한 事故의 危險性을 알고 있으면서도 車主들이 이를 交換하여 주지 않는다는 不平이었다. (사진 ③ 참조)

〈寫眞 ③〉 外傷으로 코드까지 切傷된 타이어

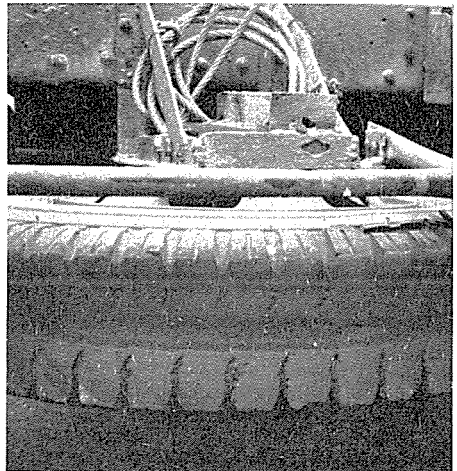
(9) 貨物 트럭의 스페어 타이어는 過磨耗, 또는 外傷이 심하거나, 심지어는 空氣를 넣지 않아 스페어 타이어로 使用할 수 없는 것이 많았다. (사진 ④, ⑥ 참조)

〈寫眞 ④〉 過磨耗 및 空氣를 넣지 않은 스페어 타이어

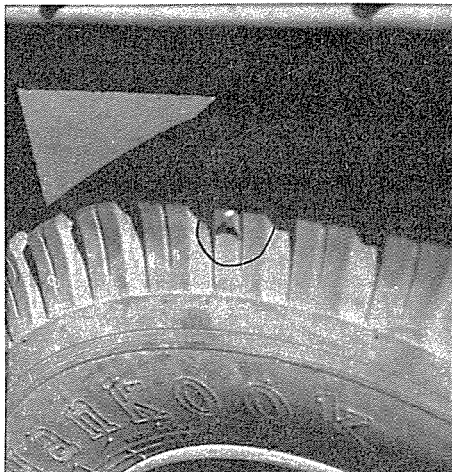
(10) 트레드部分에 못이 박힌채로 運行하고 있는 車輛도 있었다. (사진 ⑤ 참조)

〈寫眞 ⑤〉 못이 박힌 타이어

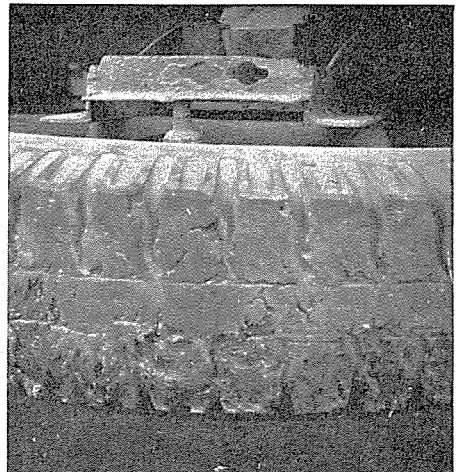
〈寫眞 ⑥〉 外傷이 심한 스페어 타이어
