## 피부괴사로 노출된 심장 Pacemaker에 대한 처치 : 증례보고

### A Technique for Treating Exposed Cardiac Pacemaker

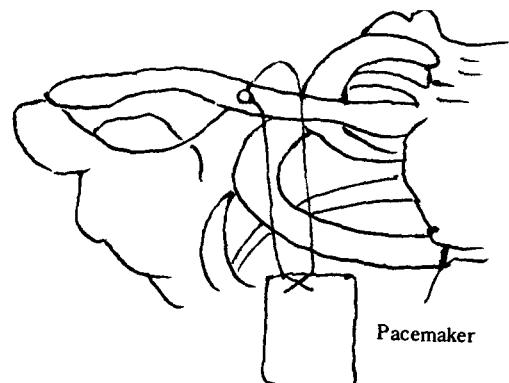
그림 1. Pacemaker와 쇄골이 철사로 고정되고 있는 모형.

이미 만들어진 좌측 액와부 가까운 수술 반흔을 재 절개하여 유방 후방을 손가락으로 dissection하여 피부 노출 적전의 pacemaker를 꺼낸 후 절개 창구를 통하여 대흉근의 후방을 dissection하여 대흉근하 공간(subpectoral space)을 만들어 놓고 쇄골 직하부에 따른 수술 반흔을 통하여 쇄골의 정중앙 부위에서 노출시킨 후 드릴을 사용하여 쇄골 중간을 뚫는 구멍을 만든 후 철사를 통과시켜 놓고 대흉근하 공간에 삽입한 pacemaker를 쇄골을 통과한 철사와 연결하여 쇄골하부에 고정 시켰다(그림 1, 2)(사진 3, 4).

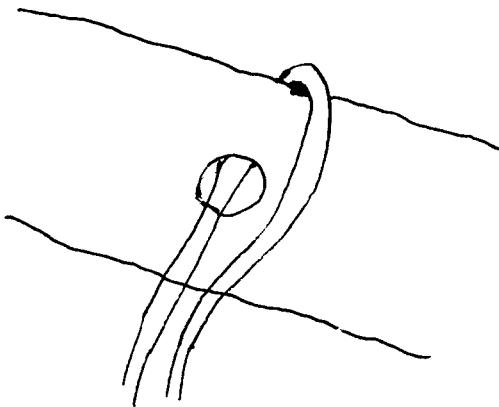
그림 2. 쇄골에 구멍을 뚫어 철사가 통과하는 모형.

Kim<sup>6)</sup> 등이 시행한 쇄골 전체를 휘감는 고정은 움직일 수 있을 뿐더러 조작시 쇄골하부에 존재한 쇄골하 혈관의 손상을 줄 우려가 있어 본환자의 경우 쇄골에 구멍을 뚫어 철사로 고정을 확실하게 하였다. 그리고 대흉근과 소흉근 사이로 공간을 만들어 pacemaker 를 위치하게 하여 피부, 피하층 및 근육이 덮혀있어 괴양의 재발을 막을 수 있겠다. 그러나 이러한 문제를 해결하는

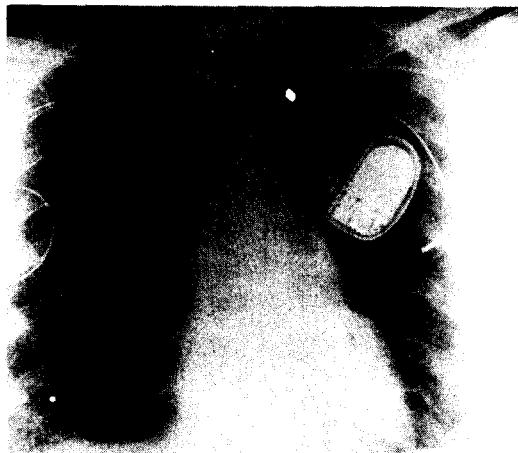
사진 3. 마지막 수술 직전 흉부 X선 소견. Pacemaker 가 좌측 흉하부로 이동되어 있는 모습을 보여주고 있다.

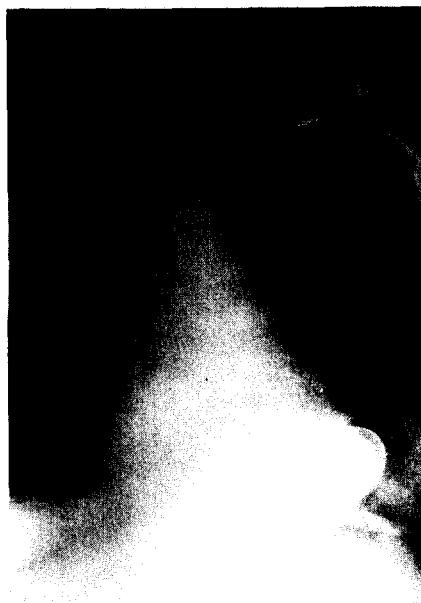
사진 4. 마지막 수술후 6개월 경과후 쇄골에 고정된 pacemaker 의 모습.

여기에서 2가지점을 강조하고 싶다. 환자의 병력상 pacemaker 의 빈번한 이동을 방지하기 위해 쇄골에 구멍을 뚫어 철사로 고정하였고 pacemaker 의 덮고 있는 피사를 방지하기 위해 대흉근 하부에 공간을 만들어 삽입하였다는 점을 강조하고 싶다.
