高速道路上에서의 타이어 點檢

〔84年度 綜合結果〕

點檢日時 및 場所

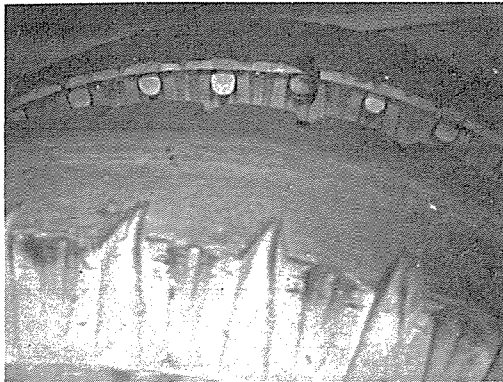
(2) 매번 指摘되는 事項이지만 過磨耗가 심하여 코드까지 노출된 타이어를 使用하고 있는 車輛이 總點檢車輛의 不良件數 중 37%나 되었다(사진 ① 참조).

〈사진 ①〉 再生타이어 (內側)와 코드까지 노출된 過磨耗 타이어

(가) 타이어 磨耗限度를 法制化하여 過磨耗된 타이어를 旣 車輛은 高速道路進入을 禁止시키는 法的인 規制가 要望되고 있다.

(나) 코드地 노출 등 肉眼으로 보아서도 過磨耗가 確實한 타이어는 整備不良으로 團束이 要望되고 있다.

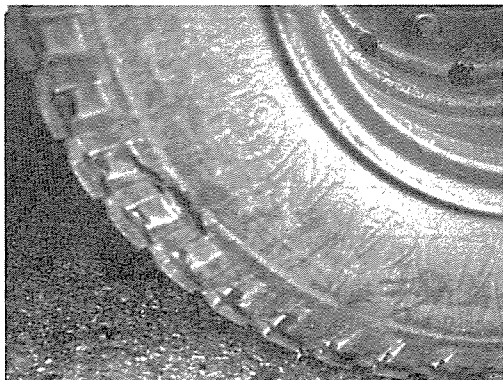
(4) 특히 貨物트럭에서는 過磨耗와 外傷이 심하여 코드 및 카카스가 切傷된 再生타이어를 그대로 使用하고 있었으나 運轉技士의 이야기로는 새벽 일찍부터 運行하기 시작하여 밤늦게 돌아가기 때문에 點檢에 신경 쓸 時間이 없다고 하였다(사진 ②③ 참조).

〈사진 ③〉 外傷이 코드층까지 到達한 再生타이어

再生 타이어를 使用하는 車輛들의 趨勢를 보면 每年 거의 같은 比率로 나타나는 現象으로, 특히 觀光버스에서 많이 끼고 있는데, 高速走行時에는 트레드 Separation이 發生하여 事故의 危險성이 많으므로 注意가 要望된다.

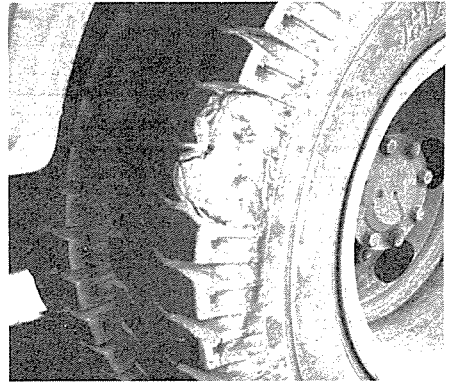
〈사진 ②〉 外傷이 심한 貨物트럭 타이어

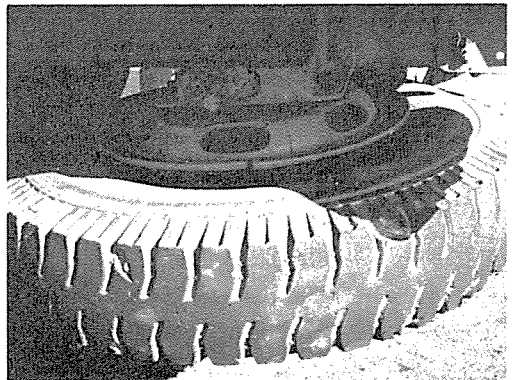
(6) 스페어 타이어를 空氣도 넣지 않은 채 가지고 다니는 車輛도 있었으며, 심지어는 스페어 타이어도 準備하고 있지 않은 車輛도 있었다(사진 ④ 참조).

〈사진 ④〉 空氣도 넣지 않은 스페어타이어
