탈회된 법랑질과 복합레진계 시멘트의 접착시 레진돌기 길이에 관한 주사현미경적 연구

서울대학교 치과대학 보철학교실

SCANNING ELECTRON MICROSCOPIC STUDY ON THE TAG LENGTH OF RESIN IN THE ETCHED ENAMEL CEMENTED WITH THE COMPOSITE RESIN CEMENT

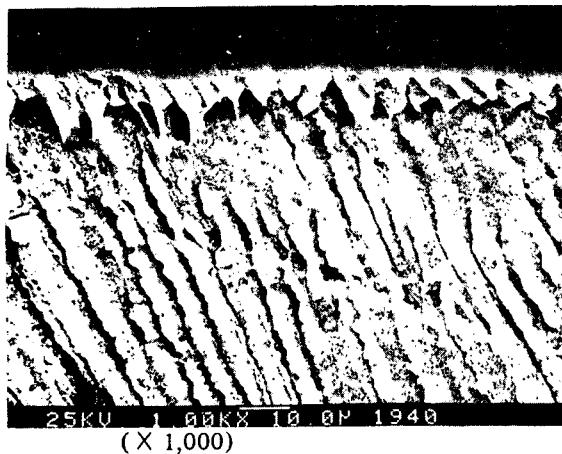
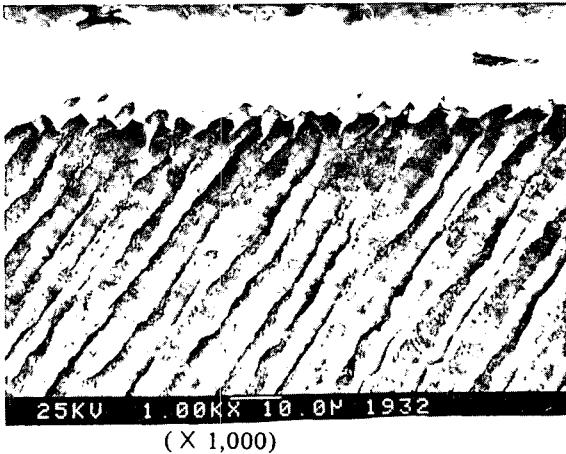
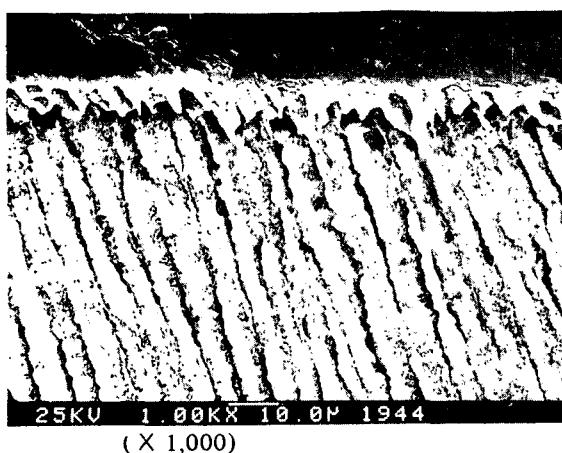
CONCLUDE

Conclude의 레진돌기길이는 7.74 μm 로 나왔는데 99% 유의수준으로 보면 Comspan과는 통계적으로 차이가 나고, Panavia와는 차이가 없는 것으로 나왔다. 그러나 실제로 Conclude의 인장강도는 Comspan, Panavia와는 별로 차이가 없을 것으로 사료되고, 1987년 Ferreira, Wiltshire 등이³⁶⁾ Comspan opaque와 Conclude의 인장강도를 조사해본 결과 통계적으로 차이가 없다는 보고를 하였다.

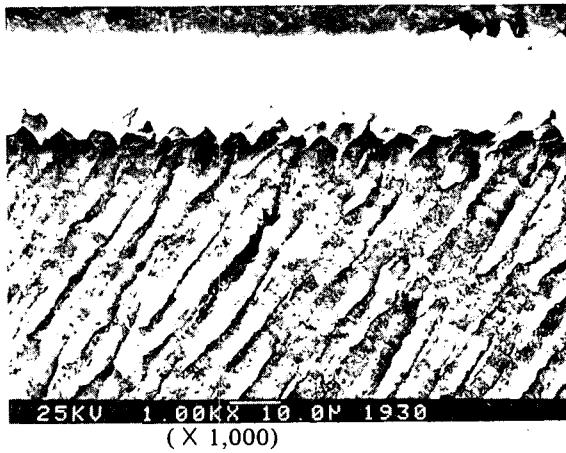
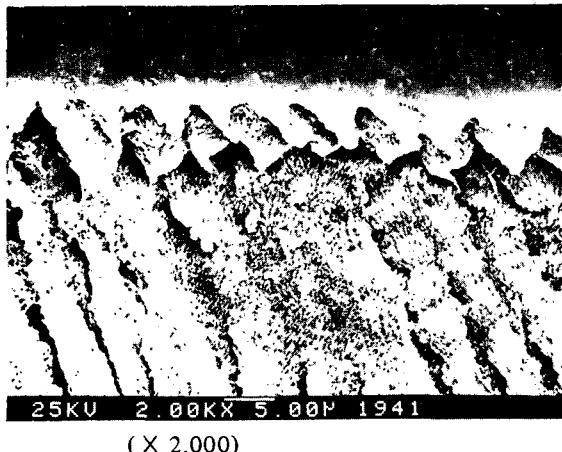
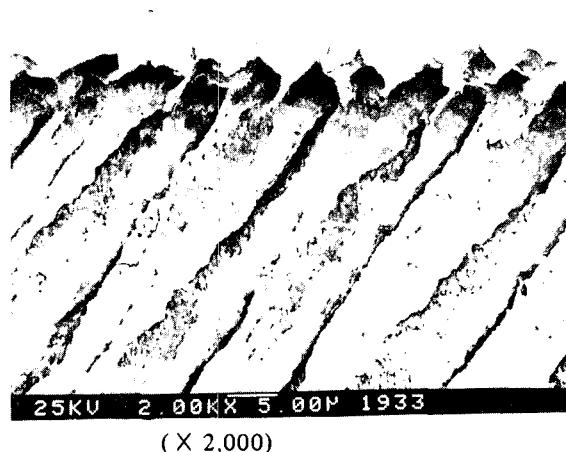
PANAVIA CEMENTED to SALIVA –
CONTAMINATED ENAMEL

타액오염시의 Panavia의 레진돌기 길이는 $3.9231\mu\text{m}$ 로 타액오염이 안됐을 때보다 반 이상 길이가 감소된 양상을 보였다. 이렇게 레진돌기의 길이가 많이 감소하는 이유는 타액오염시 hydrophobic organic pellicle이 탈회된 법랑질에 형성되기 때문이다. 즉 탈회된 법랑질은 매우 다공성이어서 칼슘이나 인 이온이 매우 잘 부착되게된다. 그리고 타액의 단백질이 정전기적 상호작용으로 이런 칼슘이나 인 이온에 부착하게되어 결과적으로 유기질의 막이 형성되게된다.^{27,30,31,32,33,34)}

Silverstone²⁸⁾은 타액오염시 타액에 노출된 시간이 1초 이상이면 더 이상의 타액노출시간에 관계없이 약 50% 이상이 유지력이 감소된다고 보고하였다. 본 실험에서도 타액오염시 레진돌기의 길이가 50% 이상 감소된 것으로 보면 레진돌기의 길이와 결합력간에 상당한 연관관계가 있는 것으로 사료된다.
