보호시설 없는 아파트 개별난방 어린 생명 앗아가

○ 건물명 : 한성 아파트

○ 화재일시 : 1987. 4. 30. 23:10~24:00

○ 화재원인 : 난방용 간이 석유 보일러에서 누유된 연료에 인화된 것으로 추정

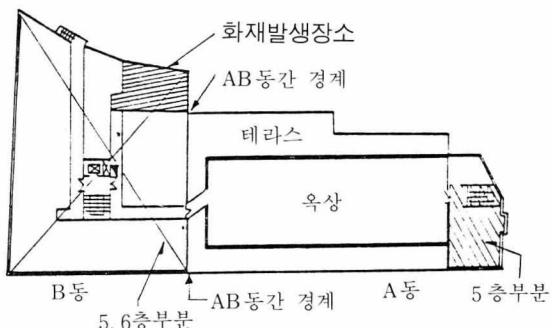
〈그림-1〉 건물평면도

이 건물은 빌딩 주택이 밀집되어 있는 도로변 경사지에 지난 1969년도에 건축한 철근 콘크리트 슬라브(지하 1층, 지상 6층)에다 다시 1974년도에 지상 3층(지하 1층) 건물을 증축하여 현재는 지층, 1층 일부를 제외하고 모두 공동주택으로 사용하고 있다(편의상 증축 부분을 A동, 기존 부분을 B동으로 부름).

화재가 발생한 세대에는 중앙에 주방이 함께 있는 거실(living kitchen system)이 있고 동측으로 방이 두 개 있으며 그 하나는 주인이 살고 다른 하나는 세를 주었다.(그림-1, 2 참조)

복도가 복잡하게 여러 갈래로 이어져 있으나 그 중 한쪽끝에만 비상계단이 설치되어 있어 건물 가운데에서 사고가 발생하면 막다른 끝쪽에 있는 주민은 전혀 대피가 불가능하게 된다. 따라서 비상계단의 증설 또는 피난기구를 설치할 필요가 있다.

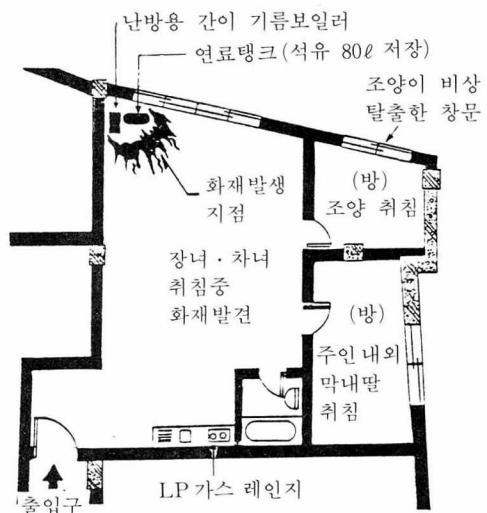
〈그림-2〉 화재발생세대 내부도면

주방의 가스 레인지는 옥상으로부터 금속 배관을 통해 LP가스를 공급 받고 있다. 거실에는 최근 구입 설치한 난방용 석유 보일러가 현관 반대측 창가에 설치되어 있고 그 옆에는 약 80ℓ 정도의 석유 용기가 놓여 있었으나 전혀 구획되지 않은 상태였다.

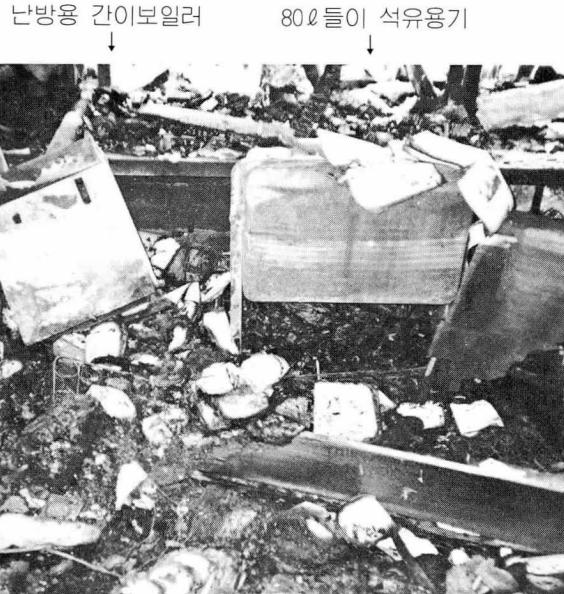
불은 1987. 4. 30 밤 11시 10분경 B동 609호 거실에 있는 보일러 주위에서 발생되었다.

화재원이 된 난방용 간이보일러와 연료(석유)용기

이 아파트는 난방 시설을 각 세대별로 설치하여 사용하고 있었다. 특히 보일러와 연료용기를 전혀 구획되어 있지 않은 거실에 설치하였고 난방기구 자체도 규격품을 사용한 것인지 확인하기 곤란한 상태였다.

그 대책으로 난방기구는 규격품을 선정, 공동구매하고 위험물 저장시설과 보일러(난방용 연소기 등)를 설치하는 장소는 반드시 다른 장소와 구획 하도록 하는 등 관리실에서 설치기준 및 모범도면을 작성하여 배포하고 계도하는 것이 바람직하다.

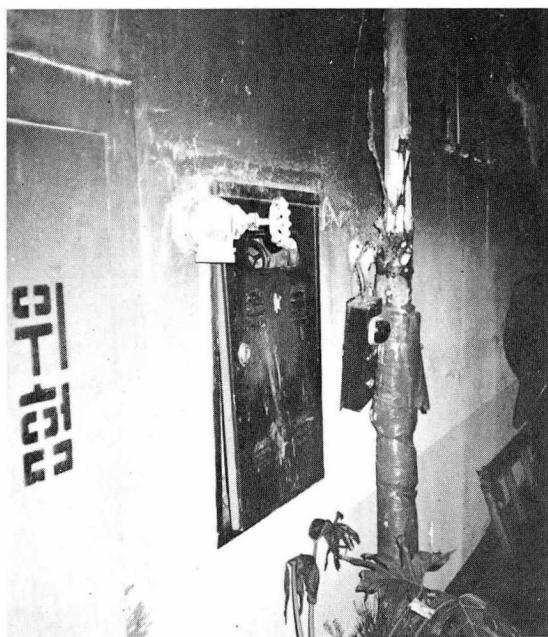
이 건물에는 전층에 자동화재탐지설비, 옥내 소화전(총 15개소 설치) 및 소화기(각층에 ABC분말소화기 5개씩 비치) 외에 연결송수관설비 등을 설치하였으나 화재시 자동화재탐지설비등 소방시설을 작동시키려고 했지만 모두 작동되지 않았다고 한다. 이는 오동작등을 우려하여 전원을 차단한 상태에서 비상 전원이 방전된 상태로 방치되어 있었고 특히 소화기는 도난, 전도, 방지를 위한 목적으로 즉시 사용할 수 없게 매어 놓은 상태로 있었기 때문에 이번 화재시 인명 및 재산의 피

화재시에 전혀 사용되지 못한 옥내 소화전(좌)과 자동화재탐지설비의 발신기(우)

해를 크게 한 주 원인이 된 것으로 판단된다(1987. 4. 15. 화보협회 점검시 자동화재탐지설비의 비상 전원 방전상태 및 소화전 펌프 전원차단상태를 지적한 바 있음).

많은 시설비를 들여 설치한 소방시설을 도난, 오동작 등의 명목으로 사용불능 상태로 유지하는 것은 오히려 피난, 대피의 장애가 되며 피해를 확대시킬 수 있다. 만의 하나 화률을 위하여 설치한

소방시설은 실제의 화재시 유용하게 사용할 수 있도록 항상 사용가능 상태로 유지 관리하여야 한다.
