양호한 방화구획 설치가 피해줄여

- 건물명 : L빌딩
- 소재지 : 서울특별시 동작구 흑석동
- 화재일시 : 1987. 4. 22. 05 : 10
- 화재원인 : 방화
- 인명피해 : 사망2명
- 재산피해 : 약710만원

기초 상식 망각한 관리자의 부주의가 사고원인

- 건물명 : 대구 M아파트 관리동
- 소재지 : 대구직할시 수성구 소재
- 사고시간 : 1987. 5. 5. 17: 43
- 인명피해 : 사망 1명, 부상 1명
- 재산피해 : 약800만원
- 사고원인 : 벙커C유 지하탱크의 뚜껑을 고정하기 위한 용접 작업중 체류가스가 폭발

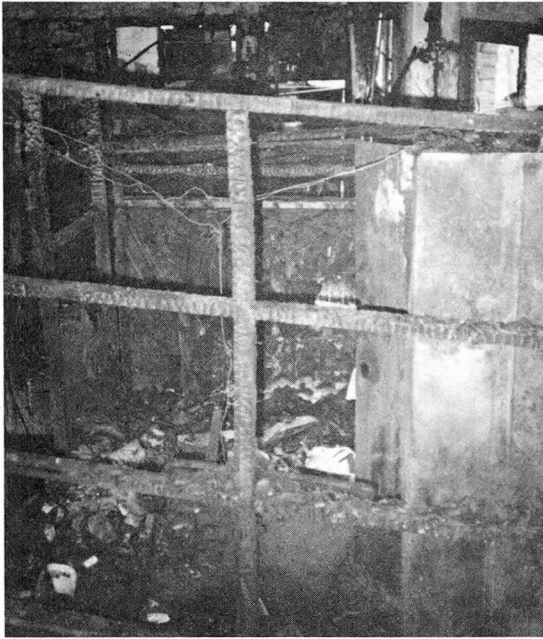
▲ 발화장소인 1층 룸살롱의 소손상황(타다남은 가연성 간막이 및 내장재-1명이 소사하였음)

가. 각층에 설치된 방화문은 정상적인 상태로 사용하여야 하나 반드시 있어야 할 자동폐쇄장치가 미부착된 상태로서 유지관리가 불량하여 귀중한 인명과 재산의 피해를 냈다.

다. 소규모 주점의 가연성 간막이등 규제대상에서 제외되어 있는 이러한 취약점을 건물주 또는 관리자가 스스로 그 요인을 제거, 개선할 필요가 있다.

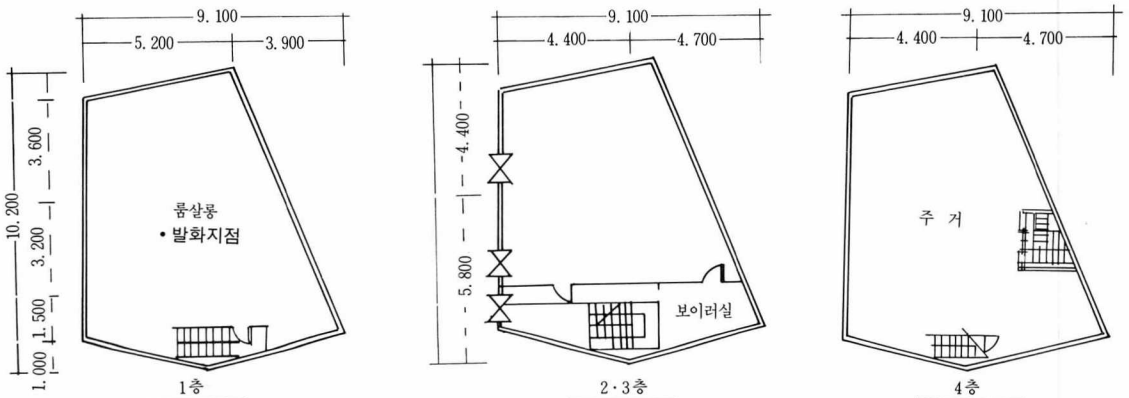
〈그림 - 1〉 각층 평면도

이 건물은 각층에서 계단실로 통하는 출입문이 방화문으로 되어 있다. 그러나 1층 룸살롱은 이 방화문을 항상 개방한 상태로 영업을 하고 있었고 3

층 화실의 방화문에는 자동폐쇄장치(door check)가 부착되어 있지 않았기 때문에 열린 상태에서 연소확대되어 결국 2명의 사망자가 발생하게 되었다. 방화문이 양호하게 유지된 2층과 4층은 화재로부터 재산을 보호할 수 있었고, 특히 4층의 건물주인(여자)은 피난하지 못하고 그대로 방에 있었으나 별다른 피해없이 출동한 구조대에 의해 구조되기도 하였다.

같은 건물 내에서도 2층과 4층의 경우와 같이 방화문의 설치상태 및 유지 관리가 양호한 부분은 재산과 인명피해를 방지할 수 있음을 보았듯이 가장 기본적 보호시설인 방화구획을 규정에 맞게 설치하고 유지관리도 철저히 할 필요가 있다.

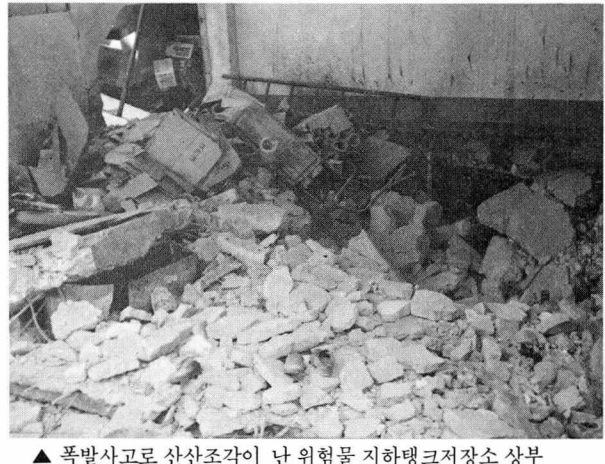
유 5,000 l) 중 벙커C유 탱크의 뚜껑을 고정시키기 위해 용접 작업을 하던 중 용접불티가 벙커C유 탱크 속에 들어가 탱크 내에 체류되어 있던 가연성 증기에 인화 폭발한 것으로 추정된다.

이 사고로 탱크 상부에서 작업하던 작업자는 탱크의 폭발과 동시에 콘크리트 탱크실이 균열·파괴되면서 함께 튀어 천정에 부딪치며 떨어져 이 층

▲ 폭발사고로 산산조각이 난 위험물 지하탱크저장소 상부 (가운데가 벙커C유 저장탱크, 좌단이 경유 저장탱크임).

10. 위험물이 남아 있거나 남아 있을 우려가 있는 설비·기계·기구·용기 등을 수리할 경우에는 안전한 장소에서 위험물을 완전히 제거한 후 작업하여야 한다.

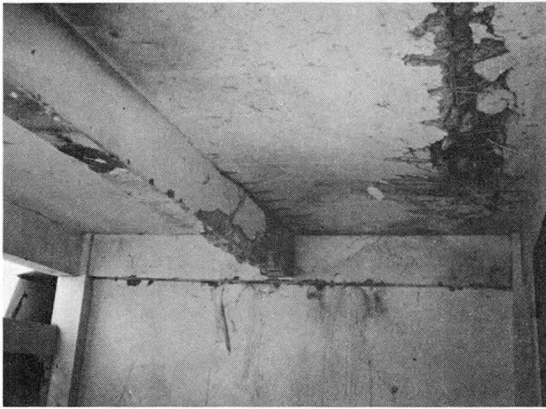
▲ 위험물 지하탱크 저장소가 있던 실의 벽체와 천정의 파손 된 모습.

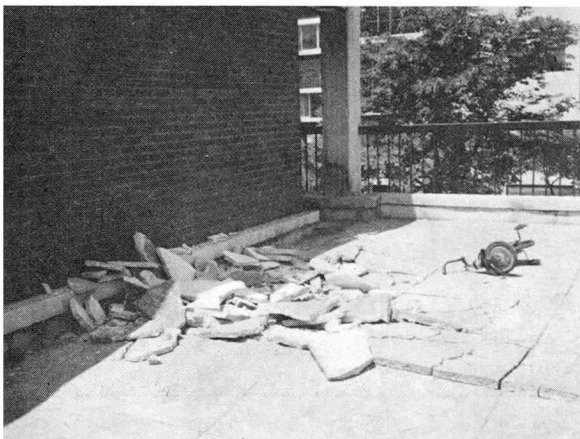
▲ 위험물 지하탱크 저장소가 있던 실 상부옥상의 파손된 모습.

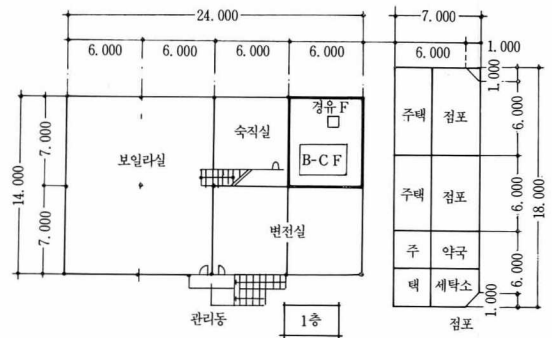
〈그림-1〉

이 건물은 아파트 단지 내에 있는 관리동 건물로서 1층(336㎡)은 보일러실과 변전실, 숙직실 및 위험물 (벙커C유, 경유) 지하탱크 저장실로 사용되고 있으며 2층(125㎡)은 관리사무실과 슈퍼마켓으로 사용되고 있다.(그림-1 참조)
