의 被 害

新長崎漁港의 피해상황

■ 재해시 내습파의 추정

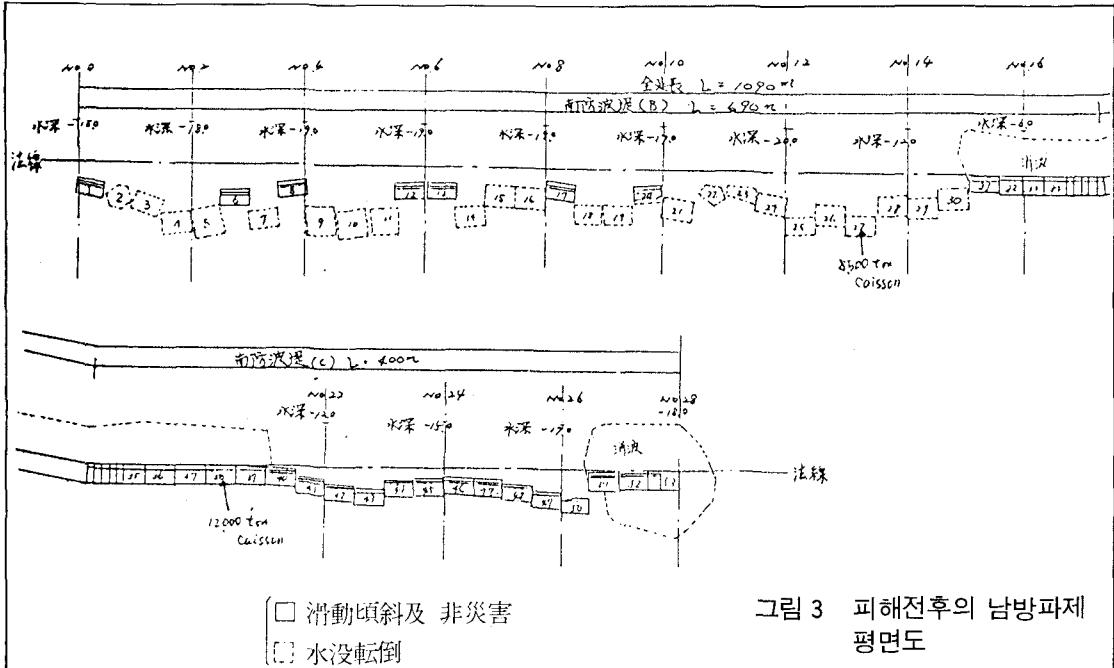
그림 3 피해전후의 남방파제 평면도

全長 1090m 중 남측 620m 가 항내측으로 전도하여 반파괴되었고 중앙부 150m는 그대로 남고 북측 280m가 항내측으로 밀려나와 기울었고, 북측두부 40m는 그대로 남아있다.

남방파제는 모두 53개의 케이손에 의해 완성되었으나 그림3에서 볼수 있는 것과 같이 원형을 유지하고 있는 것은 40ton 소파 Block이 전면에 놓여있던 Caisson no. 31~40, 51~53에 불과하다. 그외의 각각의 Caisson에 대하여는 파괴형태, 전도형태를 수중촬영에 의하여 실시중인데 그중에서 밝혀진 것은 다음과 같다.

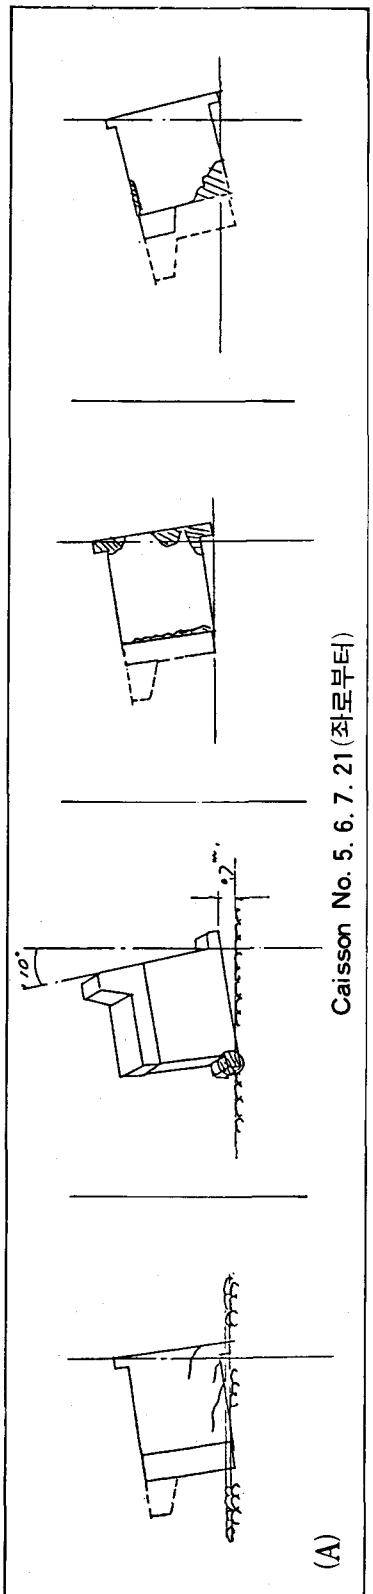
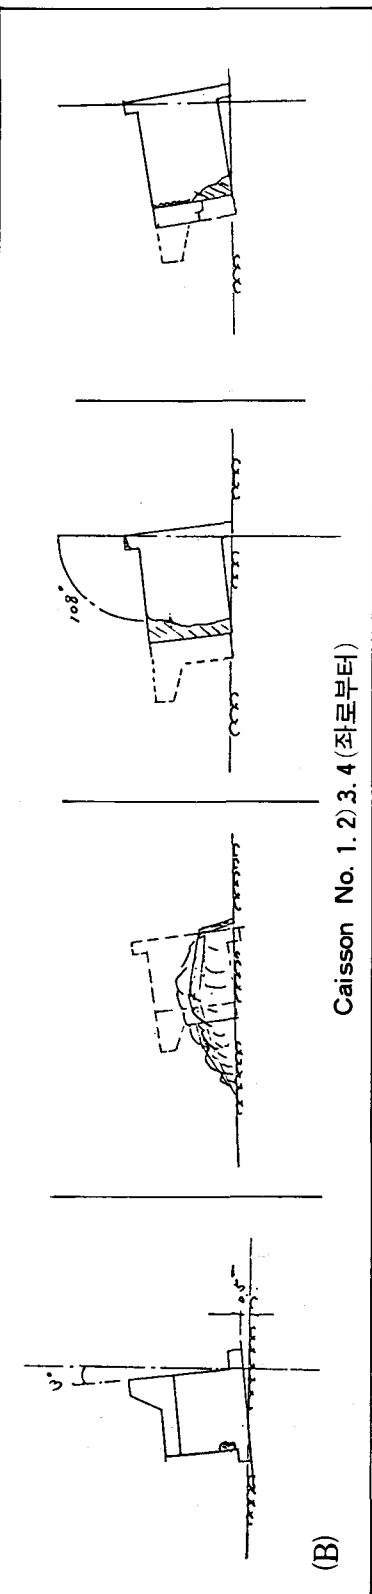
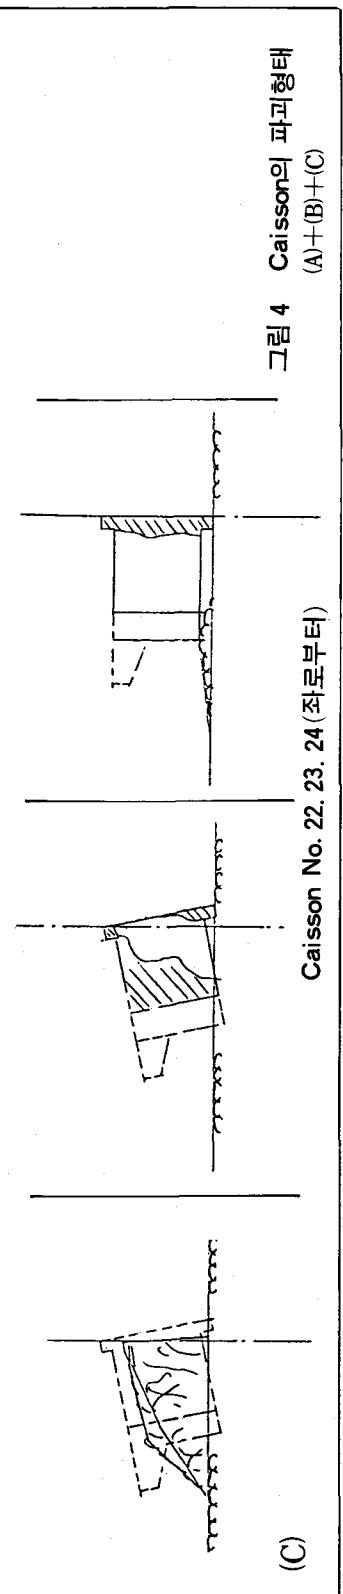
그림 4 Caisson의 파괴형태
(A)+(B)+(C)

Caisson No. 5. 6. 7. 21 (좌로부터)

Caisson No. 1. 2. 3. 4 (좌로부터)

Caisson no.	피 해 형 태
1	前傾斜 3° , Caisson 벽 하부파괴, 철근절단.
2	완전파괴, 거의 철근만의 상태
3	상부콘크리트 없어짐, Caisson 상부 파괴, 철근노출
4	상부콘크리트 반정도 없어짐 Caisson 상부파괴. 철근노출
5	상부일부콘크리트파괴, Caisson 하부에 금이 가있음.
6	前傾斜 10° , 하부부분파괴
7	상부공없어짐, 하부축파괴, 철근노출
21	상부공태반 이파괴, Caisson 상축, 하축파괴, 철근 노출
22	완전파괴, (Caisson 내의 토사유출) → 구조물형태의 확인도 어려울 정도
23	상부공없어짐, 거의 완전파괴에 가까운 상태
24	상부공 없어짐 Caisson 하부파괴, 철근노출

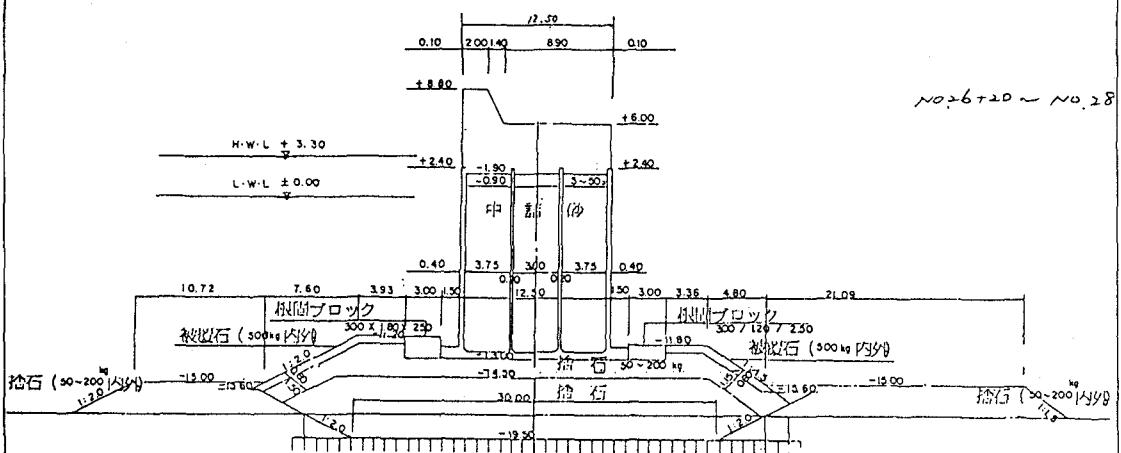
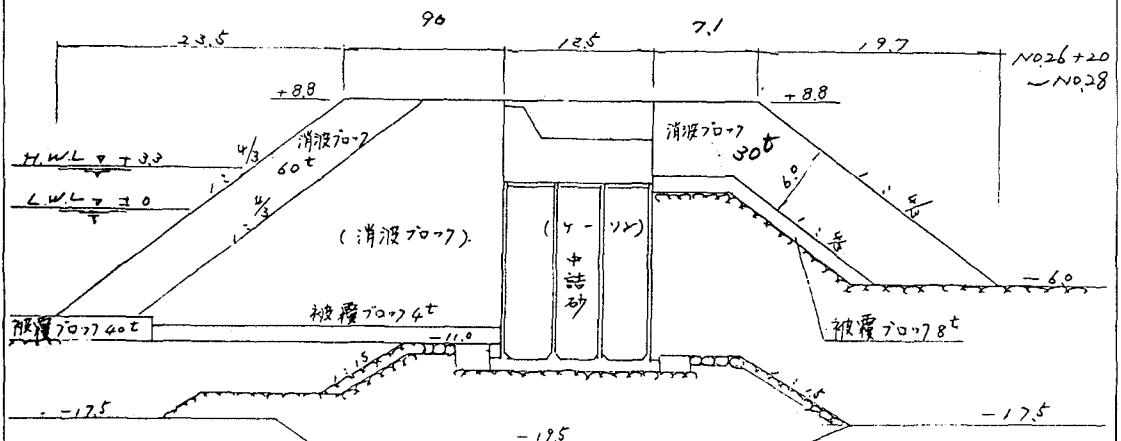
그림 5 남방파제의 원형단면과 복구단면(Caisson No. 20, 26~28)

원형단면

$$H_{1/3} = 5.5m$$

(no. 27 + 20)

복구단면

$$H_{1/3} = 8.1 \text{ m}$$

(NO. 27 + 20)

한편, 복구단면으로서는 60ton 소파Block을 설치하게 되고, 단면도 원형보다 대폭 강화되었으며 그중의 한 Caisson의例는 다음 그림과 같다.

$$\begin{cases} BI\text{區} : H_{1/3} = 7.50m \\ CI\text{區} : H_{1/3} = 8.10m \\ 해저구배 : 1/20 \\ 조위 : 3.30m \end{cases}$$

현재, 新長崎어항의 개량복구공사는 위의 제원에 따라 실시되고 있다.
