경북(慶北) 월성군(月城郡) 내남면(內南面) 덕천리(德川里)  
출토(出土)의 철(鐵)슬래그에 대(對)한 연구(研究)  
—유리이나 슬래그이나에 대한 논의(論議)를 중심(中心)으로—

崔 炆

<韓國科學技術研究院 金屬部長>

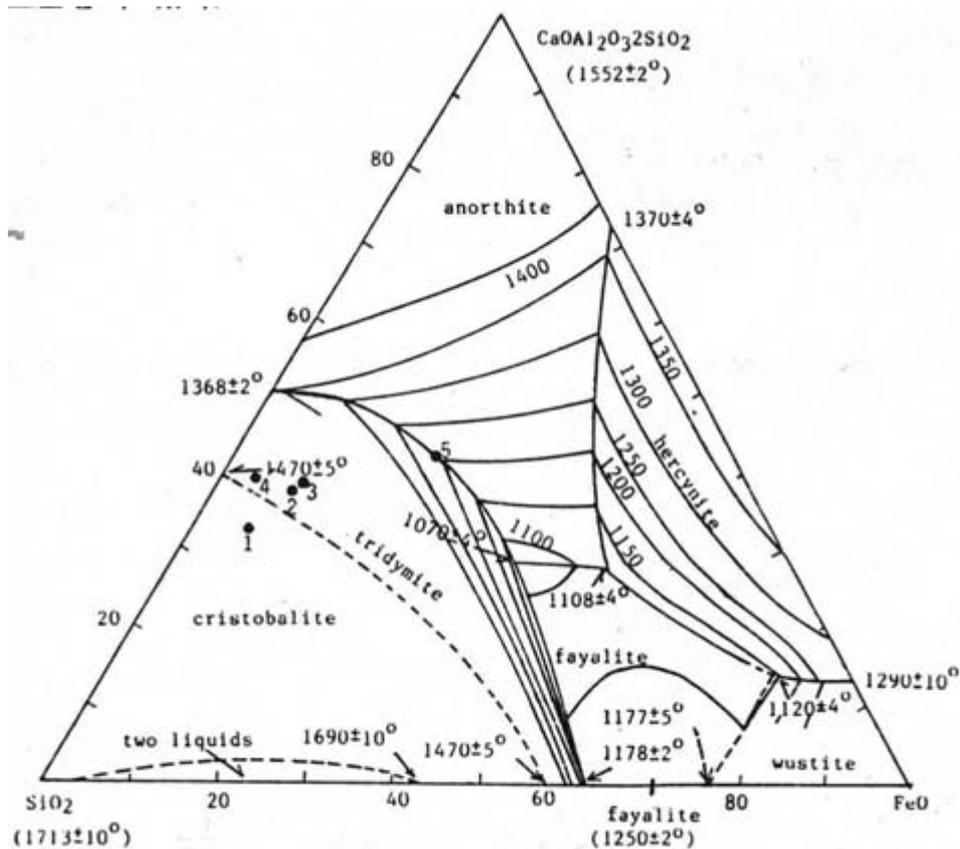
1. 綠靑部 2. 軟靑部 3. 연한 灰色部 4. 黑色部 5. 베어  
그림 1. 슬래그의 熔融點

이것을 감안(勘案)할 때 인국(隣國)인 신라(新羅)에서 수백년(數百年) 후(後) 주철(鑄鐵)을 생산(生産)하게 되었다는 것은 크게 놀랄 일은 아니다. 실제(實際)로 경북(慶北) 월성군(月城郡) 외동면(外東面) 녹동리(鹿洞理)의 제철유적(製鐵遺蹟)의 고로(高爐)는 높이가 5m나 되어 주철(鑄鐵)을 출산(出産)할 수 있기에 충분(充分)하다고 예상(豫想)되고 있다.□ 그러면 제련온도(製鍊溫度)는 얼마나 될까하여 표1의 조성(組成)을 갖고

anorthite( $\text{CaO} \cdot \text{Al}_2\text{O}_3 \cdot 2\text{SiO}_2$ )— $\text{SiO}_2$ — $\text{FeO}$ 의 상태(狀態)도(圖)를 써서 도시(圖示)해본 바 그림 1과 같이 용융점(熔融點)은 대체로  $1,450^\circ\text{C}$  내외(內外)였다. 그러나 본(本) 슬래그 조성(組成)에는  $\text{CaO}$ ,  $\text{SiO}_2$ ,  $\text{FeO}$  이외(以外)에 여러 산화물(氧化物)이 함유(含有)되어 있기 때문에 융점(融點)이 내려가기 마련이다. 실제(實際)로 슬래그를 갖고 융점(融點)을 조사(調查)한 바 약(約)  $1,250^\circ\text{C}$ 였다. 고로(高爐)에서는 이 이상(以上)의 온도(溫度)로 충분(充分)히 주철(鑄鐵)을 생산(生産)할 수 있다.

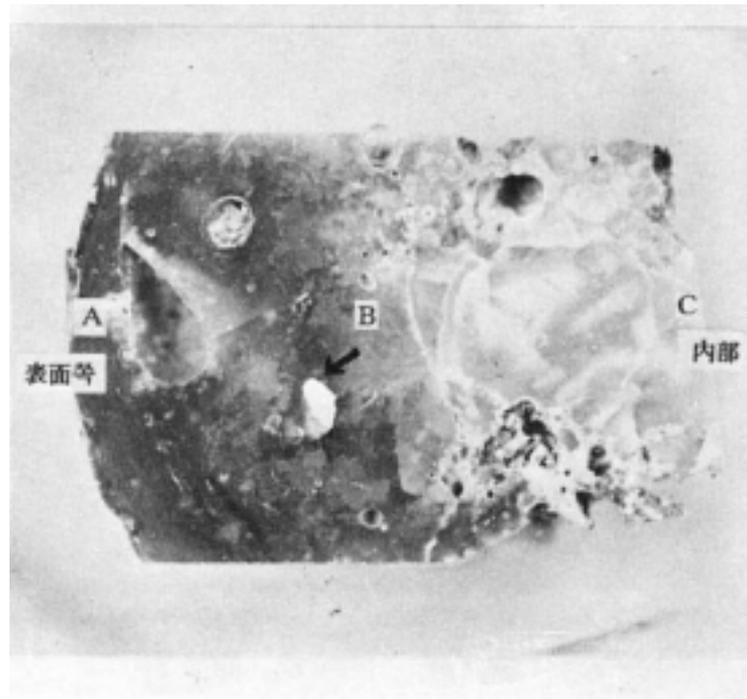
사진 2. 슬래그 표면부(表面部)의 매크로 구조(構造), 배율(倍率) 3.6배(倍)

시료(試料) 사진 1-A를 절단(切斷)하여 각(各) 부위(部位), 즉(卽), 사진 2의 A, B 및 C부위(部位)와 베어 및 노벽(爐壁)쪽의 일부(일부(一部))를 채취하여 가루로 만들어 자석(磁石)으로 철입자(鐵粒子)를 제거(除去)한 다음, 방출발광분석법(放出發光分析法)(emission spectroscopy)으로 개략적인 분석(分析)을 하여 0.001% 이상(以上)되는 주요원소(主要元素)에 대해서는 습식법(濕式法)으로 조성(組成)을 정량(定量)하였고, 미량원소(微量元素)에 대(對)해서는 원자흡수분광법(原子吸收分光法)(atomic absorption spectrometry)이나 유도결합(誘導結合)플라즈마(ICP: inductive coupling plasma) 분광법(分光法)으로 정량(定量)하였다.

사진 2의 녹색색(綠青色) A부의 미세조직(微細組織)은 사진 2-A와 같다. 이 부위(部位)는 완전(完全)히 비정질(非晶質)로 되어 있고 기포(氣泡)(사진의 검고 둥근 부위(部位))가 있으며 자세히 보면 금속(金屬) 미립자(微粒子)가 곳곳에 산재(散在)해 있다. 연청색부(軟青色部)의 B부(部)를 보면 검은 기포(氣泡) 이외(以外)에 막대 모양의 석출물(析出物)이 있는데 이것은 EDS 와 X-선(線) 회절법(回折法)으로 검정(檢定)한 바  $\text{CaO} \cdot \text{SiO}_2$  의 결정체(結晶體)이며 바탕은 유리질(質)이었다. 사진 2에서 B부위(部位)의 화살표는 철입자(鐵粒子)(흰 부분(部分))를 가리킨다.

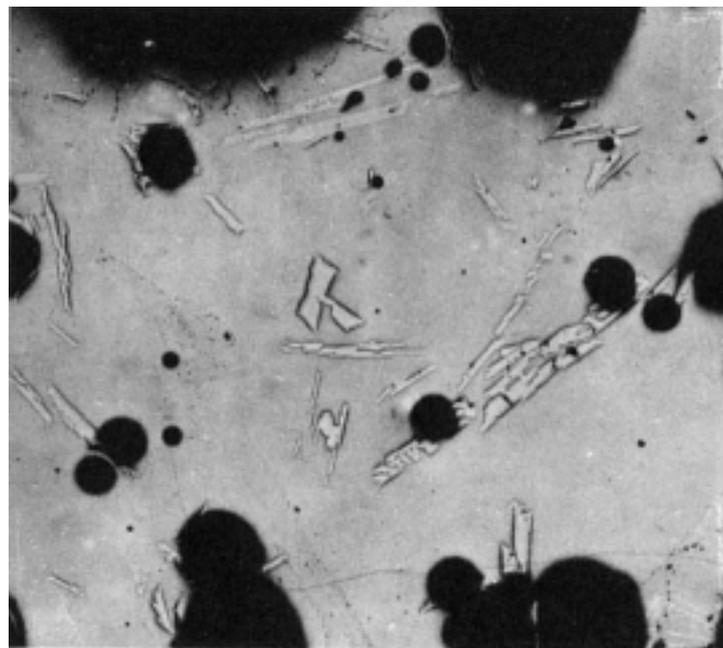
사진 2-A. 녹청색부(綠青色部)A부(部)의 미세조직(微細組織), 배율(倍率) 100배(倍)

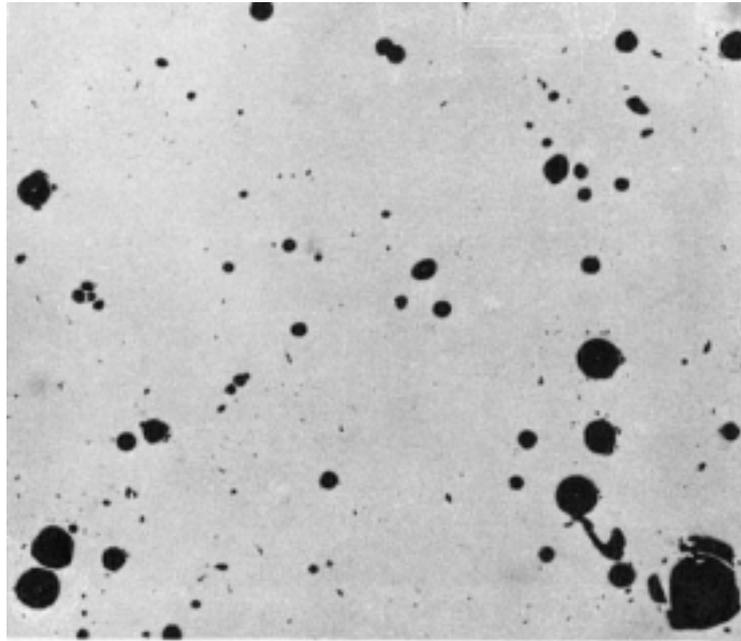
사진 2-B. 연청색부(軟青色部)B부(部)의 미세조직(微細組織),  
사진 2-B. 연청색부(軟青色部)B부(部)의 미세조직(微細組織), 배율(倍率) 100배(倍)

유리의 정의(定義)에 의하면 용융물(熔融物)이 결정화(結晶化)가 일어나지 않도록 하여 냉각(冷却)시켜 얻은 무기물질(無機物質)이라 하였는데,<sup>11)</sup>이 정의(定義)에 따르면 사진 2-B에서 CaO · SiO<sub>2</sub> 상(相)이 석출(析出)된 것을 보아 유리가 아니라고도 할 수도 있으나 예외(例外)로 결정체(結晶體)유리에서는 결정체(結晶體)가 석출(析出)되므로 이것만 갖고서 곧장 슬래그라고 단정(斷定)할 수는 없다.

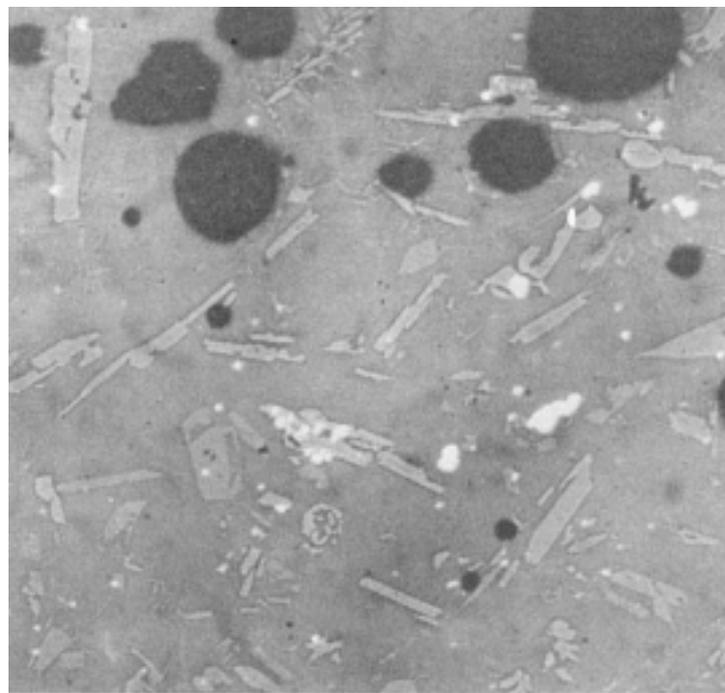
사진 2-C. 연한 회색부(灰色部)C부(部)의 미세조직(微細組織),  
사진 2-C. 연한 회색부(灰色部)C부(部)의 미세조직(微細組織), 배율(倍率) 63배(倍)

연한 회색부(灰色部) C부위(部位)(사진 2-C)에서는 검은 부위(部位)의 기포(氣泡)와 막대 모양의  $\text{CaO} \cdot \text{SiO}_2$  가 B부위(部位)보다 더 많이 석출(析出)되어 있으며 흰 부위(部位)는 철(鐵)의 입자(粒子)이다. 사진 하부(下部)의 나무가지 모양은 fayalite( $2\text{FeO} \cdot \text{SiO}_2$ )이다. 이처럼 철(鐵)의 슬래그에서는 금속입자(金屬粒子)나 fayalite가 흔히 관찰(觀察)된다.

제철(製鐵)에 쓰인 슬래그가 유리와 다른 점(點)은 철(鐵)의 슬래그에는 철(鐵)의 규산염(硅酸鹽)(ferrous silicate) 결정체(結晶體) 예(例)컨대 사진 2-C나 6-A와 같이 fayalite가 관찰(觀察)되거나 또는 더 한층 직접적(直接的)인 증거(證據)로서 철입자(鐵粒子)가 검출(檢出)된다(사진 2-C나, 3-A)

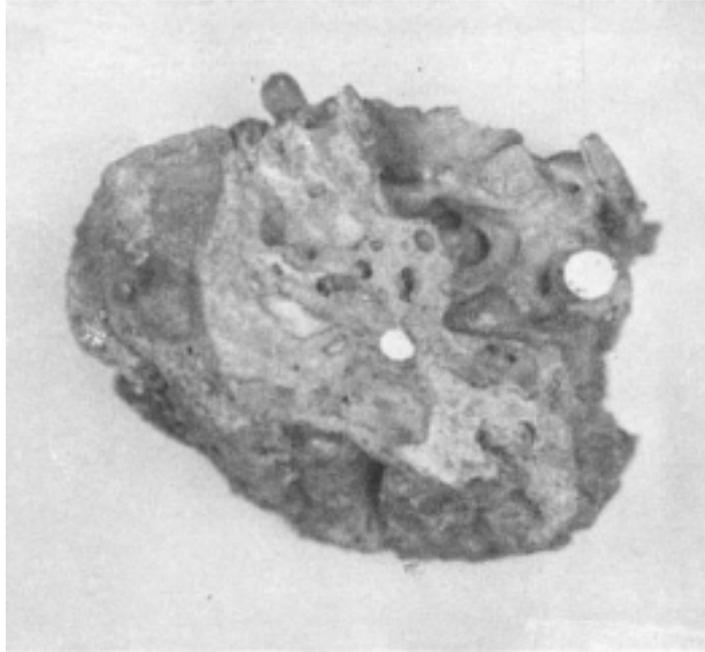
사진 3-A. 슬래그의 斷面圖, 흰 부위는 쇧  
 사진 3-A. 슬래그의 단면도(斷面圖), 흰 부위는 쇧방울 사진

시료(試料)를 절단(切斷)해보면 때로는 사진 3-A와 같이 육안(肉眼)으로도 둥근 큰 금속립(金屬粒)이 박혀 있는 것을 볼 수 있으며, 금속립(金屬粒)을 확대(擴大)한 것이 사진 3-B이다. 자세히 관찰(觀察)하면 큰 금속립(金屬粒) 이외(以外)에도 많은 작은 금속입자(金屬粒子)가 곳곳에 산재(散在)해 있는 것을 볼 수 있다.

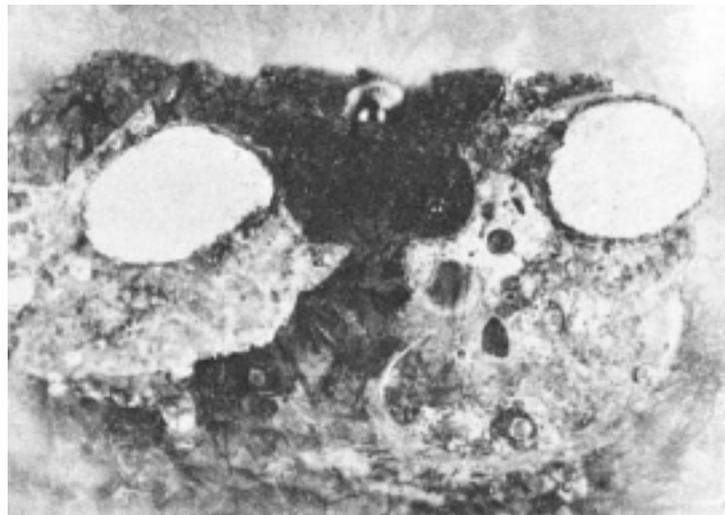
사진 3-B. 쇧방울이 있는 슬래그 덩어리의  
 사진 3-B. 쇧방울이 있는 슬래그 덩어리의 확대도(廓大圖), 둥근 흰 부위(部位)가 큰  
 쇧방울, 배율(倍率) 3.15배(倍)

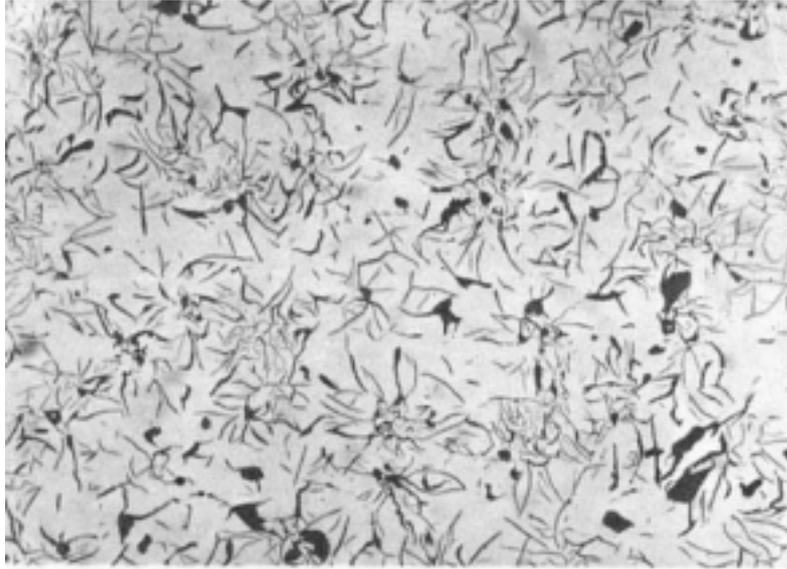
사진 4-A. 쇳방울의 부식전 조직(腐蝕前 組織), 검은 것은 흑연(黑煙)으로 회주철(灰鑄鐵)임. 배율(倍率) 100배(倍)

이 금속립(金屬粒)을 연마(研磨)하여 광학현미경(光學顯微鏡)으로 관찰(觀察)하면(사진 4-A) 흑연(黑鉛)이 장미꽃 모양으로 석출(析出)되어 있는 회주철(灰鑄鐵)임을 알 수 있다. 이런 회주철(灰鑄鐵)은 탄소(炭素)의 함량(含量)이 2%이상, 이번 경우에는 4% 내외로 추정되며 실리콘 함량도 높을 것으로 생각된다. 흑연(黑鉛)이 장미꽃 모양을 하고 있는 것은 냉각속도(冷却速度)가 큰 것을 의미(意味)한다. 이 금속립(金屬粒)을 다시 5% 질산(酸) + 메타놀 용액(溶液)으로 부식(腐蝕)시키면 사진 4-B와 같이 바탕은 일부(一部) 흰 점모양의 ferrite를 제외하고서는 대부분(大部分) pearlite로 이루어져 있다. 이런 pearlite 회주철(灰鑄鐵)은 강도(強度)가 클 뿐만 아니라 응고시(凝固時) 수축율(收縮率)이 적어 주물용(鑄物用)으로 매우 적합(適合)한 것이다. 극(極)히 일부(一部)이기는 하지만 때로는 사진 5와 같이 흰 부분(部分)의 ferrite와 아주 미세(微細)한 줄무늬로 된 pearlite로 이루어져 있는 탄소강(炭素鋼)도 관찰(觀察)되었다. 이는 노내(爐內)에서 침탄(浸炭)이 충분(充分)히 이루어지지 못하여 생긴 것으로 생각된다. 여기서는 ferrite구조(構造)가 극히 미세(微細)한 것으로 보아 냉각속도(冷却速度)가 컸다고 추정(推定)된다.

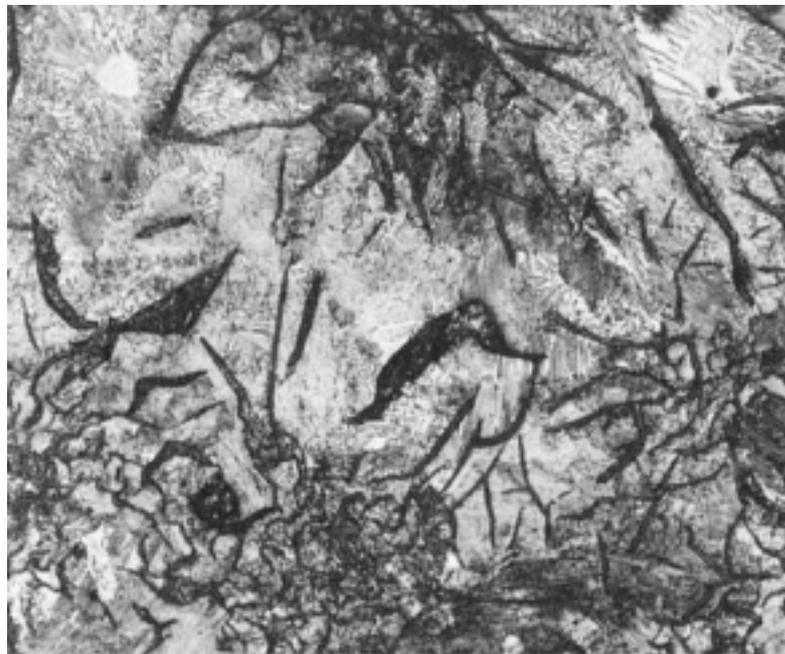
사진 4-B. 쇳방울의 부식후 조직(腐蝕後 組織), 바탕의 작은 줄무늬는 펄라이트로서 펄라이트 회주철(灰鑄鐵)임. 배율(倍率) 200배(倍)

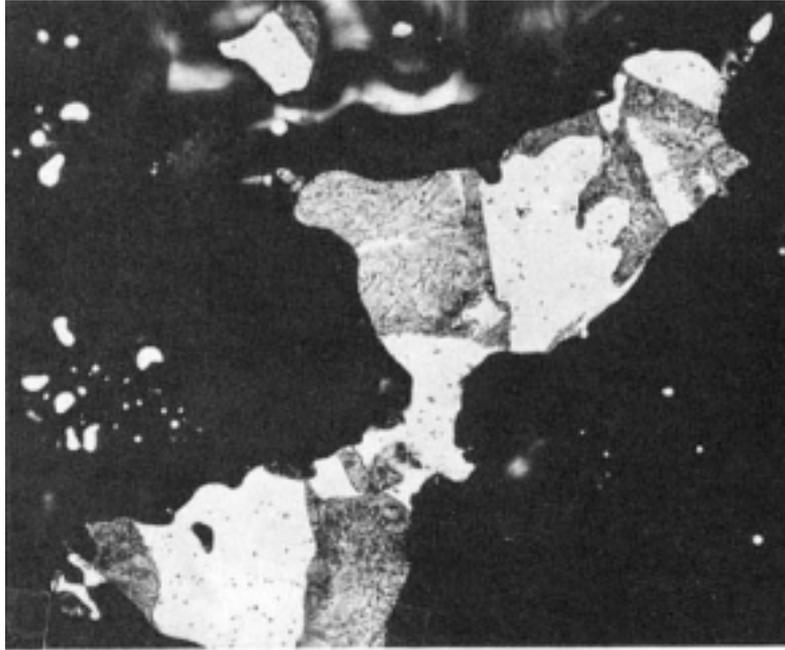
사진 5. 슬래그 내(內)의 미세 철입자(微細 鐵粒子), 흰 부위(部位)는 페라이트이고 무늬가 있는 부위(部位)는 펄라이트로서 중탄소강(中炭素鋼)임, 배율(倍率) 252배(倍)

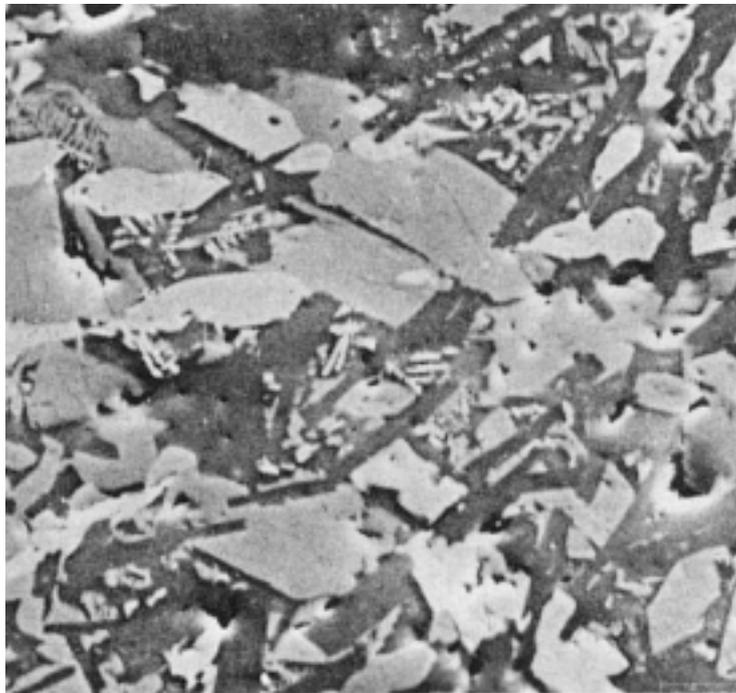
사진 6-A. 슬래그의 반응부위(反應部位)인 베어의 미세구조(微細構造), 배율(倍率) 5500배(倍)

사진 6-A는 슬래그와 노벽이 반응(反應)한 베어부위(部位)로서 많은 각상(角狀)의 결정체(結晶體)가 산재(散在)되어 있다. 여기서 밝은 상(相)은 ferrite( $2\text{FeO} \cdot \text{SiO}_2$ )이고 회색상(灰色相)은  $(\text{CaO} \cdot \text{FeO})\text{SiO}_2$  이다. 이런 상(相)은 노벽(爐壁) 근방의 온도가 노심(勞心)보다 낮아 산화물(酸化物)의 환원(還元)이 잘 되지 않을 때 생기는 결정체(結晶體)이며, 바탕은 유리질(質)이다.

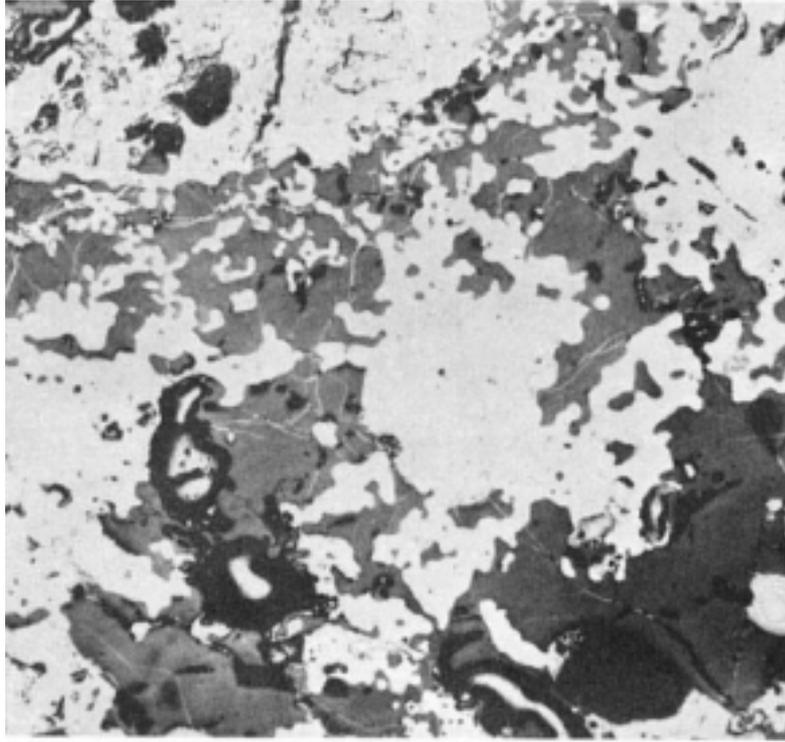
사진 6-B. 베어가 심하게 녹슬어 있는 부위(部位)의 미세구조(微細構造), 배율(倍率) 100배(倍)

특히 배어부위(部位) 중(中)에서도 적갈색(赤葛色)의 녹이 슬어있는 부위(部位)를 보면 사진 6-B와 같이 유리질(質) 바탕에 철(鐵)의 덩어리가 흩어져 있다.
