# 原子力 에너지

Atomic Energy Necessity and Safety

한국전력공사 원자력안전실 제공

### 5. 原電事故의 實相

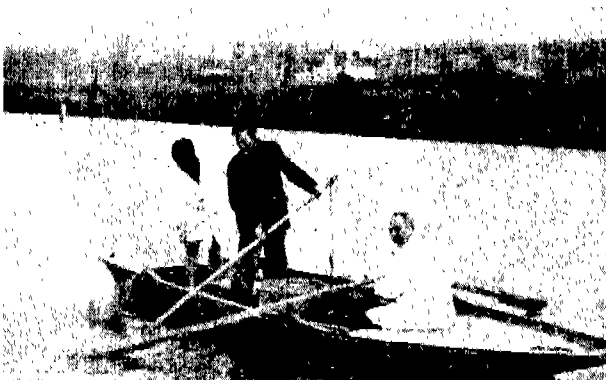
〈TMI 발전소 주변하천의 검사시료 채취〉

방사성물질이 함유된 물을 격납용기건물로부터 인접 보조건물로 펌프하도록 한 것은 운전원의 실수였지만 放射性物質의 방출량은 미미했으며 發電所 敷地 밖에서는 일시 약간의 방사능준위 증가가 있었을 뿐이다.
