콘크리트 構造物의 耐久性 要因 考察

李 章 和

〈 한국건설기술연구원
구조연구실, 선임연구원 〉

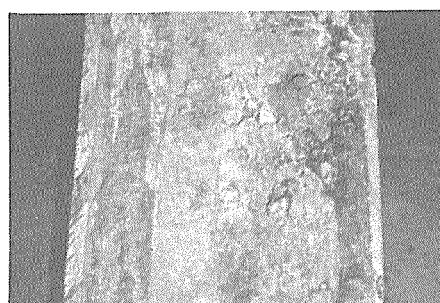
〈그림 3〉 손상된 콘크리트 기둥

하수와 직접 접하지 않은 콘크리트의 일부에 불규칙 龜裂이 나타나 있고 회백색 粉末로 덮혀 있었다. 기둥 부분과 슬래브의 損傷 狀態는 <그림 2> <그림 3>과 같으며, 더욱 심하게 腐蝕된 부분은 보수를 하였으나 철근腐蝕이 계속되어 철근녹이 表面까지 露出되어 있었다.

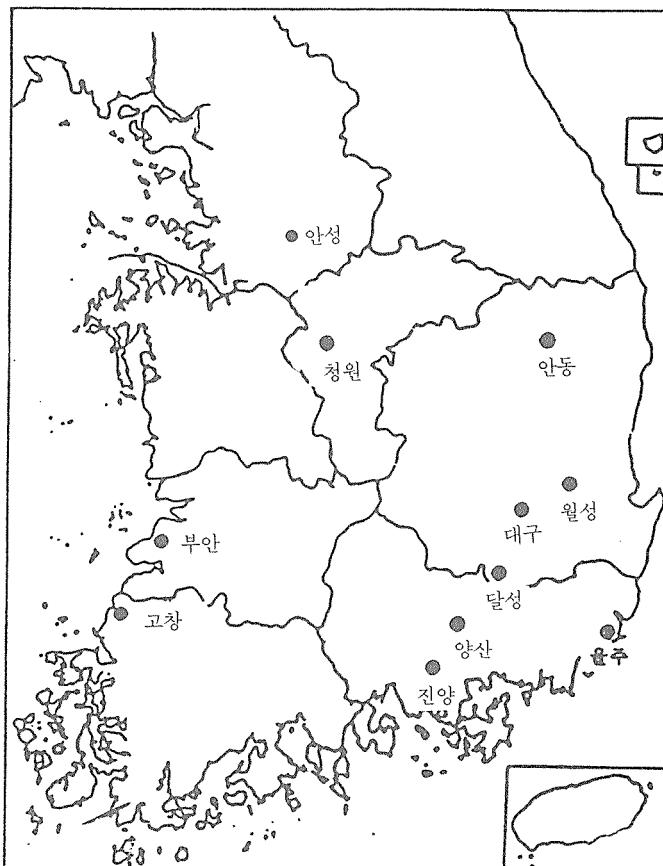
〈그림 6 시료채취 지역〉

1:250,000축척의 지질도를 利用하여 岩種別, 生成年代別로 調査대상 석산 및 岩石種類를 결정하였으며 채취 장소는 <그림 6>과 같다.
