## 昌德宮 研究( I )

—건축물을 중심으로 한 전통공간의 시대적 변화—

## A Study on Changduk Palace( I )

— Special Consideration on the Chronological Changes of  
the Traditional Space with Buildings

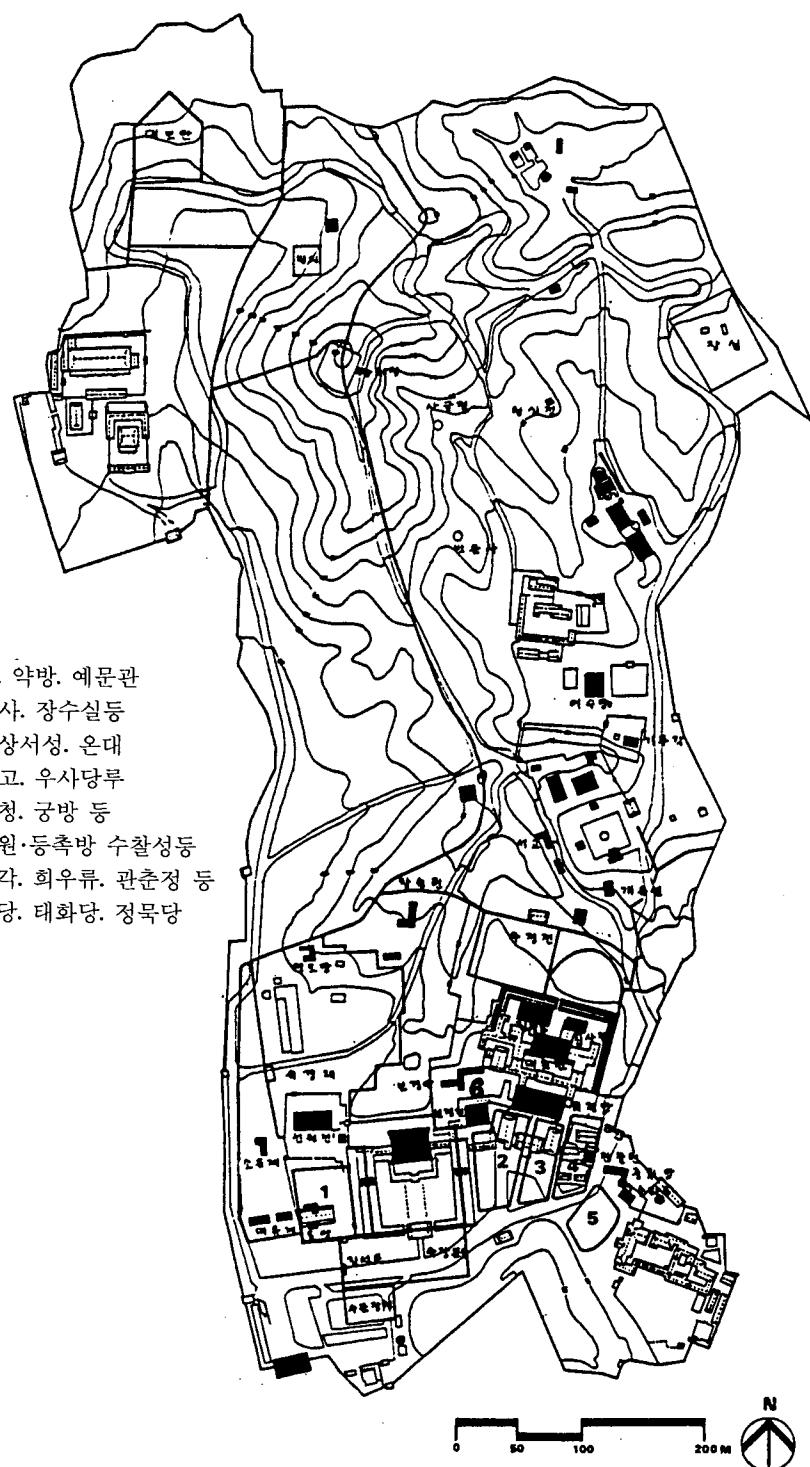
[그림 1] 1826년 주요건물 위치 (동궐도)

이에 全體的인 宮闕造營을 알 수 있는 가장 명확한 자료로서 純祖 26年(1826)에서 純祖 30년 사이에 제작된 것으로 본석된(이창교, 1974, p99) 東闕圖를 들 수 있으며, 이에 東闕圖上에서 파악되는 주요 건물들을 현재의 위치에 표시하여 본 것이 그림 1이

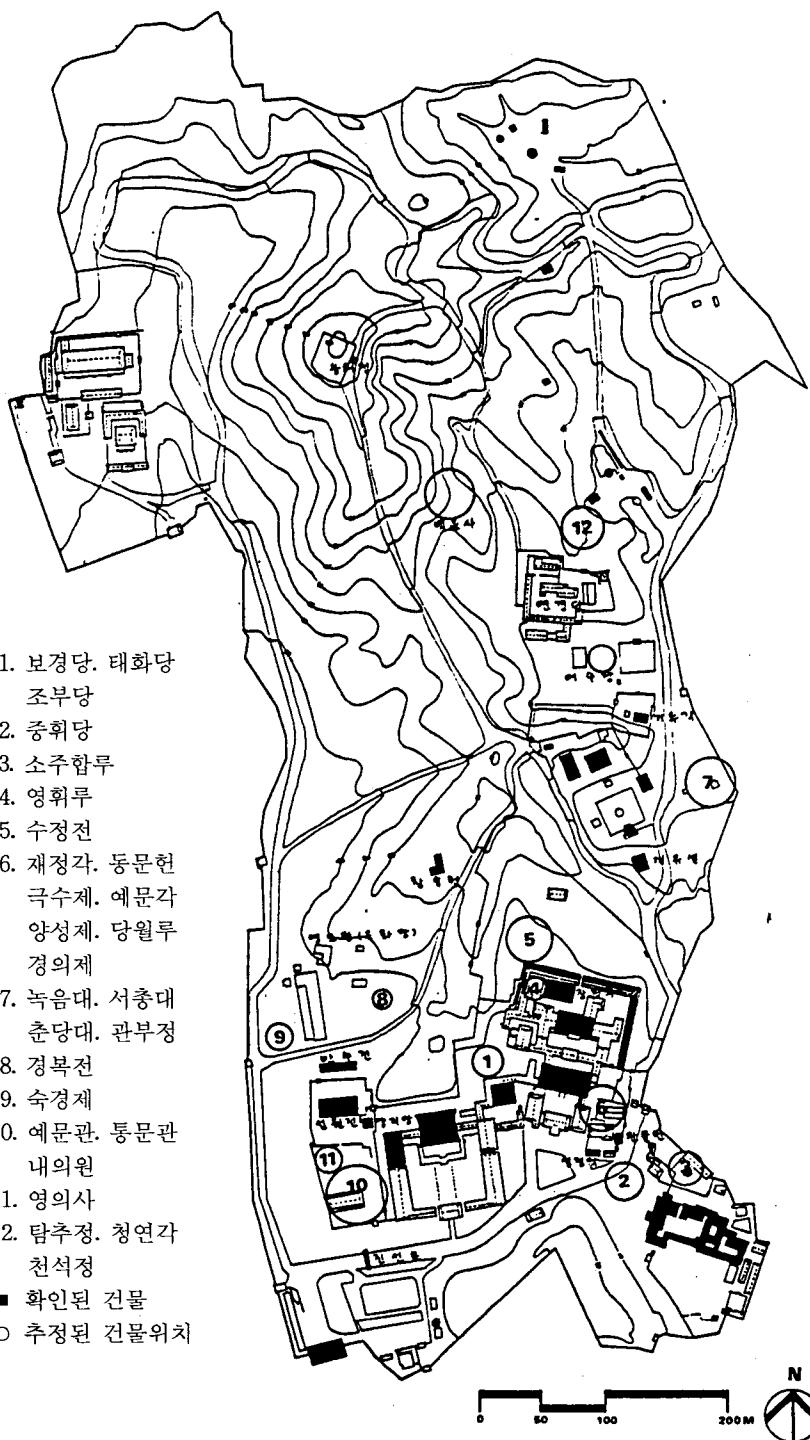
〔그림 2〕 1903년 주요건물 위치 (중보문헌비고)

또한 増補文獻備考(古典刊行會, 1908)에 기록된 전각을 동궐도와 현재의 건물 위치를 연계하여 그 위치를 표시한 것이 그림 2이며, 6.25를 전후한 1950년대의 건물위치를 王宮史(이철원, 1954)에 의하여 파악 표시한 것이 그림 3이다.

東關圖와 増補文獻備考의 비교에서 쉽게 파악되듯이 그림 4의 1지역과 7지역의 일부 건물이 상이한 것 이외에는 主要殿閣과 그 附屬建物이 거의 유지되었음을 확인되고 있다. 따라서 昌德宮의 현재의 모습은 일제시대 1917년의 화재와 그에 따른 재건시에 주요전각은 재건되었으나 기타 군소전각은 소실되었을 것으로 추측되며, 이는 朝鮮古蹟圖報(1933)에 수록되어 있는 창덕궁 관련 사진이 현재의 건물배치와 거의 같음으로도 파악되는 바, 增補文獻備考와 朝鮮古蹟圖報의 중간시기에 현재의 昌德宮이 이루어진 것이다.

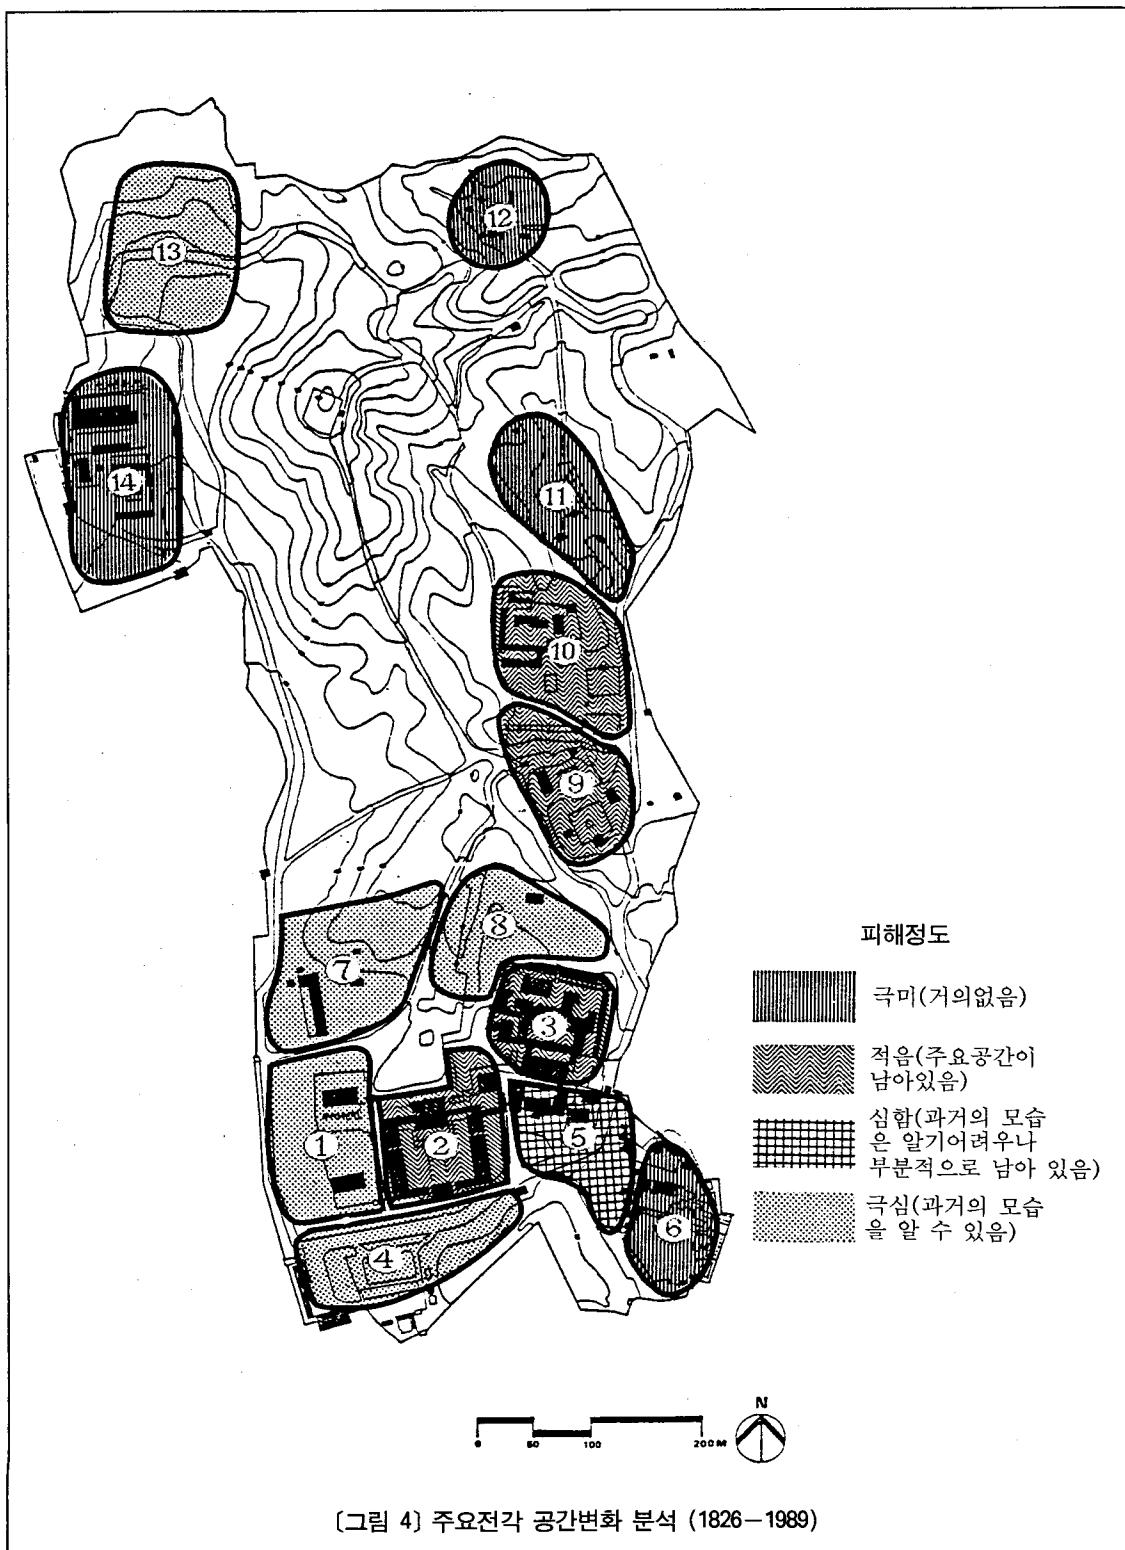
이상은 1800년대 이후의 昌德宮의 全體的인 建築物의 變化를 파악할 수 있는 자료로써 이들을 주요 전각 및 그 기능에 의하여 공간을 구분하여 각 공간별 變화의 정도를 극심, 심함, 적음, 극미의 4단계로 구분하여 본 결과가 그림 4이다.

위의 피해정도 분석결과 현재 그 모습을 전혀 알 수 없는 피해정도 '극심'의 지역은 仁政殿周邊의 1, 4, 7, 8地域과 大報壇地域인 13地域이며, 과거의 모습을 알 수는 없으나 부분적으로 건축물이 남아있는 피해정도 '심함'의 지역은 仁政殿 동쪽의 5地域이다. 또한 주요공간의 형태가 남아있는 피해정도 '적음'의 지역은 仁政殿地域, 大造殿 地域, 그리고 後苑으로서 宙合樓地域, 半島池 地域, 玉流川地域과 늦게 조성된 樂善齊地域, 新塔源殿地域이다. (표 1. 참조)

〈표 2〉는 그림 4의 2지역과 4지역의 건축물로서 문헌상에서 파악된 변화이며, 그 기록이 주로 仁政殿에 집중되어 있음을 알 수 있다.

표 3은 그림 4의 1지역과 7지역의 건물 변화로서 현재는 거의 그 형태를 찾을 수 없는 공간으로 인정전공간과 더불어 왕의 집무와 관련 신하들의 근무를 위한 건물들이 주로 있었던 것으로 추측되며, 璞源殿은 왕의 御眞을 모시던 곳이다.

후원의 공간에서는 그림 4에서도 알 수 있듯이 芙蓉池, 半島池, 玉流川 空間의 경우 그 피해가 거의 없고 愛蓮池空間에서는 魚水堂空間이 소실된 것이 宮闈後苑 造景의 空間造形을 알 수 있는데 있어 큰 손실이다.
