석조문화재의 암석에 관한 지질학적 조사 연구 (I)
-원주시, 원주군, 횡성군 및 홍천군 지역을 중심으로-

Geological Study on the Rocks of the Stone-Monuments
-at the around the weonju City, Weonju-gun,
Hwoengseong-gun and Hongcheon-gun-
Lee, Sang Hun

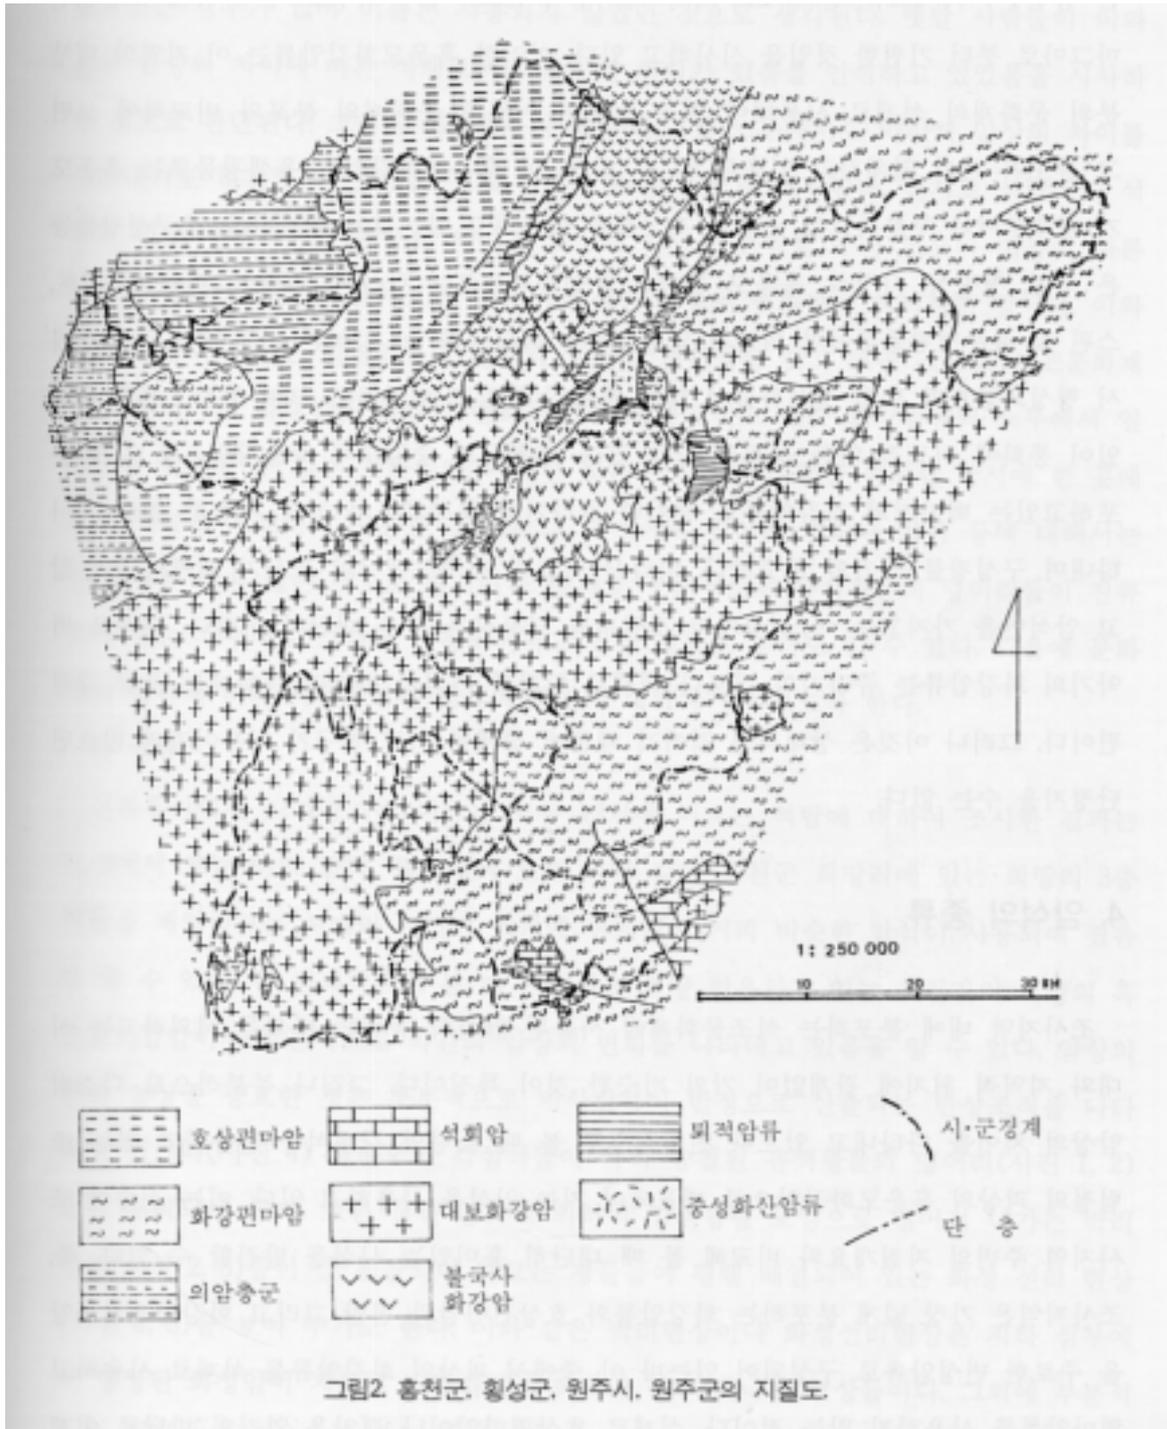
지질도 (그림2)에서 보는 바와 같이 변성암류중 화강암질편마암이 가장 넓은 분포를 하고 있으며 화강암류는 쥬라기의 것이 백악기의 것 보다 더 넓게 발달하고 있다. 화강암질편암류는 퇴적암류가 후기에 광역변성작용과 이에 수반된 화강암화작용을 형성된 것으로 지역적으로 암상의 변화가 심한 것이 특징이다. 화강암질편마암내에는 안구상편마암, 반상변정질편마암 그리고 페그마타이트 질편마암등이 국부적으로 발달하고 있으며 때로는 호상편마암이 잔류되어 있기도 한다. 이들은 때로는 비교적 큰 규모로 발달하여 따로 구분할

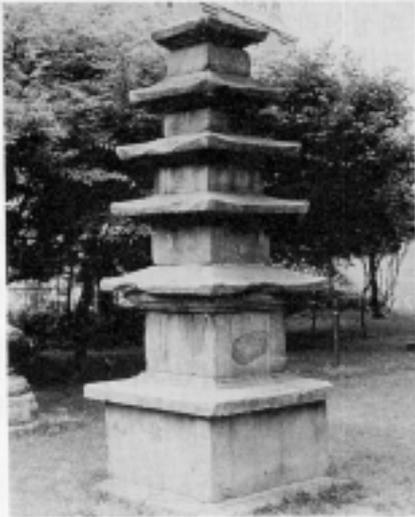
사진 1. 중금리 3층석탑(동탑)

유색광물의 포획물.
세택(석영, 미사장석)을 따라 풍화가 더 잘 진행되고 있음(1층탑신).

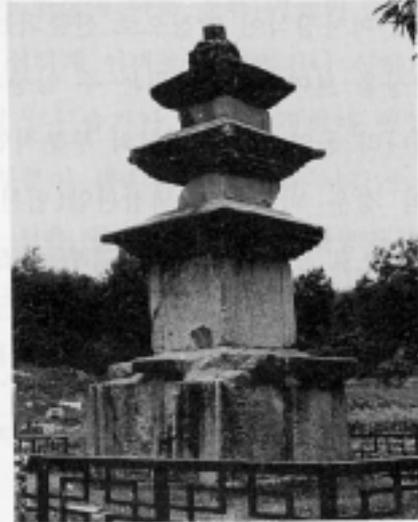
사진 2. 일산동 5층석탑

유색광물의 포획물.(43 x 22cm의 타원체)
기단석 덮개석에 박리현상이 잘 관찰됨(유색광물 포획물 바로아래).
기단석과 1층탑신사이, 1층 옥개석과 2층탑신사이에는 시멘트로 겹죽시켜 그 부분을 따라 풍화가 더 많이 진행되고 있음.

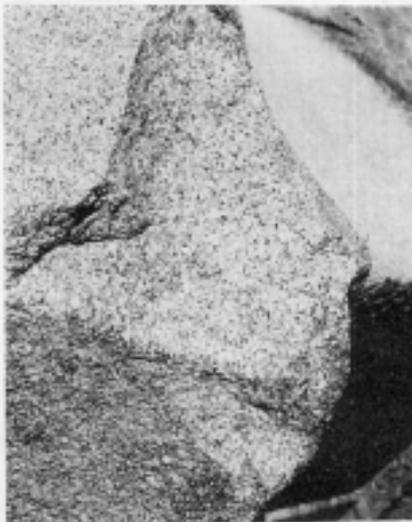
사진 3. 상동리 3층석탑

1층 옥개석의 깨어진 부분.
유색광물들이 평행 배열하여 화성선리의 발달을 볼 수 있으며 이에 따라 박리되어 지는 현상(상부중앙에서 오른쪽으로 연결되는 깨어진 부분)을 관찰할 수 있음.
아래 갈색을 보이는 부분은 탑신부분.

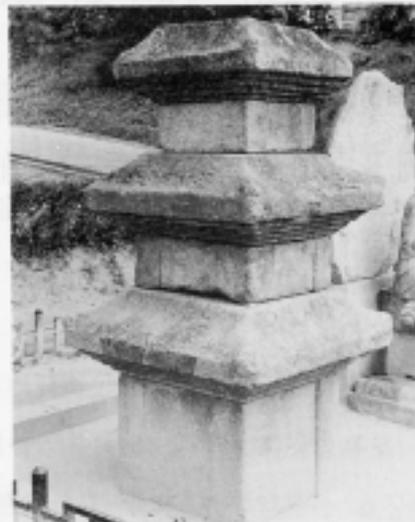
사진 4. 읍하리 3층석탑

부분적으로 미사장석의 반정이 나타나는 반상조직을 보임. 3층탑신은 다른 부분에 비하여 비교적 신선함.

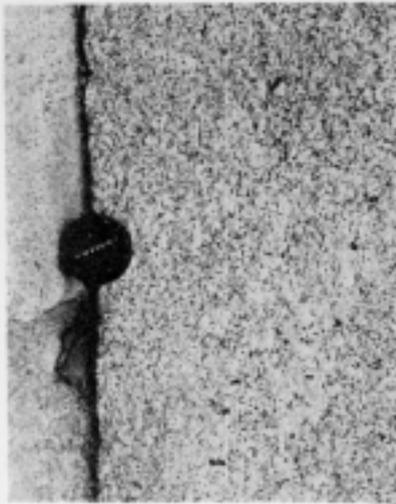
사진 5. 신대리 3층석탑

검은 광물은 거정질의 각섬석이며 이를 제외한 부분은 대표적인 흑운모화강암상을 나타내고 있음.

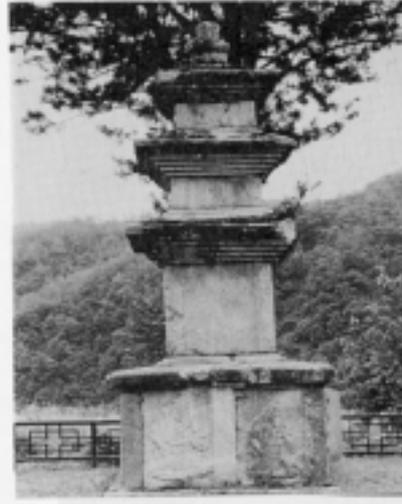
사진 6. 중금리 3층석탑(서탑)

이지역의 모든 석조문화재들은 심하게 풍화되어 있으며 동시에 이끼도 많이 끼어 있어 풍화를 더욱 촉진시키고 있다. 이들의 축조시기가 신라말기에서 고려초기의 것들이 대부분이어서 오랜 시간에 걸친 풍화에 의하여 화성선리에 따라 또는 석영-미사장석의 세맥들, 또한 후기에 2차적으로 형성된 깨진 면을 따라 풍화가 내부에 까지 깊숙하게 진행되어 있는 상태이다. 특히 화성선리를 따라 박리 현상이 부분적으로 잘 관찰되는 바 이것은 풍화가 표면에 있어서도 비교적 많이 진행되었음을 시사하는 것이다. 사진들에서 보는바와 같이 이끼로 덮힌 부분이 아닌 곳은 대부분이 갈색을 띄고 있거나 (사진 1, 5, 6, 7, 8, 11, 16, 17) 선택적인 풍화에 의하여 표면이 요철을 나타내고 있다(사진 2, 3, 4, 6, 7, 8, 12, 16, 17). 전자는 장식류가 풍화에 의하여 점토광물로 변하면서 일어나는 현상이며 후자는 풍화에 보다 강한 석영입자들이 남아 있고 다른 풍화물들은 씻겨 나감으로 인하여 생기는 현상이다. 표면에서 관찰된 바에 의하면 이렇게 하여 떨어져 나간 부분이 적어도 2mm 이상의 두께를 갖는 것으로 생각된다. 이것은 화성선리가 발달되어 있는 경우 박리현상을 보이며 떨어져 나간 부분에서 더욱 잘 알 수 있다. 특히 사진 3과 18에서 이러한 현상을 잘 관찰할 수 있다. 사진 3에서 보면 부분적으로 적어도 3~5mm 이상이 떨어져 나간 것으로 판단된다. 이것은 화성선리에 따라 겹으로 떨어져 나가기 때문이다. 이와같은 것을 박리현상이라고 하며 여러 곳에서 관찰되어 진다. 예를 들어 일산동 5층석탑의 기단석 덮개석(사진 2), 상동리 3층석탑(사진 3)의 옥개석의 깨어진 부분, 흥천희망리 3층석탑(사진 8)의 옥개석들의 윗부분, 봉산동 당간지주(사진 17)의 왼쪽지주의 상단부분 그리고 봉복사 부도(사진 18)에서 특히 잘 관찰되어 진다. 뿐만 아니라 깨어진 부분을 후기에 보수하면서 시멘트로 접착시킨 경우 그 주위가 더 심한 풍화를 받은 것을 관찰할 수 있다. 예를 들면 일산동 5층석탑(사진 2)의 기단석과 1층탑신 사이와 1층 옥개석과 2층 탑신사이, 희망리 3층석탑(사진 8)의 기단석들 사이와 깨어진 부분들에서 잘 볼 수 있다. 후기의 충격에 의해 깨진 면을 따라 풍화가 더 심하게 진행되어진 것을 중금리 3층석탑(동탑) (사진 19)에서 잘 관찰할 수 있다. 또한 연마를 하였거나 조각을 한 경우 그 부분은 다른 부분보다 풍화가 많이 진행되어진 것을 알 수 있다. 중금리 3층석탑(서탑)의 경우(사진 6) 조각이 되어 있는 기단석의 오른쪽 부분 그리고 대부분의 석불의 섬세하게 조각되어 있는 부분들, 비

1층탑신 오른쪽 우주부분에 수직으로 석영-미사장석의 세맥이 발달. 기단석 왼쪽부분은 대단히 신선하여 후기에 보수한 것으로 생각됨(동일암석).

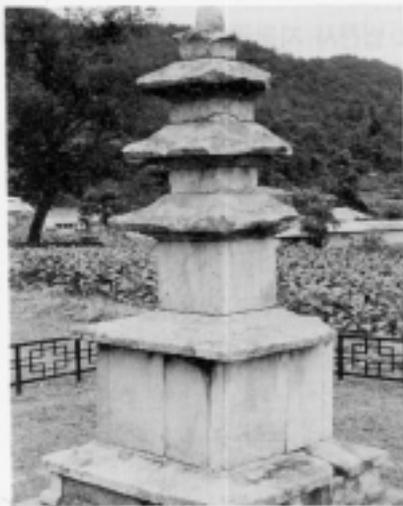
사진 7. 흥법사지 3층석탑

기단석과 2층탑신의 전면 모서리 부분에 석영-미사장의 세맥이 잘 발달

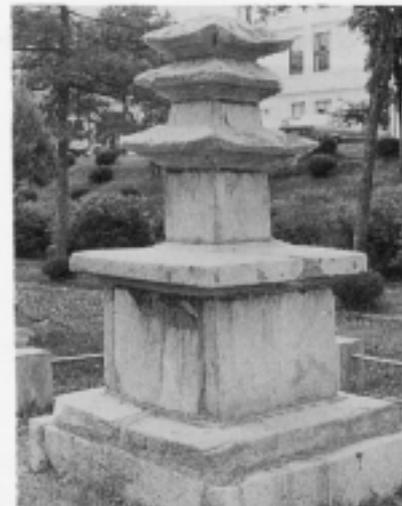
사진 8. 흥천 회망리 3층 석탑

신라후기에서 고려중기에 이르는 모두 12기에 이르는 석탑에 대하여 조사한 결과는 표 3에서 보는 바와 같다. 표 3에서 보는 바와 같이 흥천군 희망리에 있는 희망리 3층석탑을 제외하고는 시대와 지리적 위치에 관계없이 거의 비슷한 암석이 사용되어 졌음을 알 수 있다. 즉 전체적으로 볼 때 각섬석을 소량 함유하고 있는 조립질의 괴상의 흑운모화강암이며 부분적으로 약간의 암상의 변화를 나타내고 있음을 알 수 있다. 암상의 변화 양상중 중요한 것은 부분적으로 미사장석이 반정으로 산출되는 반상조석을 나타내고 있거나(사진 4) 흑운모와 각섬석들이 특히 농집된 유색광물의 덩어리(사진 1, 2)들이 포획되어 있다. 또한 심한 풍화에 의하여 양파껍질 모양으로 떨어져 나가는 박리현상(사진 2, 3)을 보여 주기도 한다. 이와 같은 박리현상이나 화성선리현상은 지하 심부에서 형성된 화성암이 지표에 노출되어 풍화되면 잘 나타나는 현상들이다. 그외에 부분적으로 거정질의 각섬석이 산출되는 경우도 있으며(사진 5), 석영-미사장석으로 구성되어 있는 세맥들이 발달하기도 한다(사진 1,6,7). 이와같은 부분적인 암상의 변화는 화강암류의 경우 일반적으로 잘 관찰되는 현상이다. 이러한 암상의 변화는 전술한 바와같이 동일한 암석 노두에서도 얼마든지 관찰되는 것으로 다른 암석으로 분류되어 지는 것이 아니다. 표 3과 사진들에서 보는 바와 같이 대부분의 석탑들이 거의 동일암석으로 구성되어 있으나 흥천군의 희망리에 있는 희망리 3층 석탑의 경우 부위에 따라 약간 다른 암석을 사용하고 있음을 알 수 있다. 표 3과 사진 8에서 보는 바와 같이 아래받침석은 괴상의 거정질 우백질화강암으

로, 윗받침석은 조립의 반상 각섬석 흑운모화강암이며 반정은 미사정석이다. 그리고 그 이외의 부위들은 조립의 괴상의 흑운모화강암으로 다른 석탑들에 사용된 것과 같은 암상이다. 이것에는 유색광물의 포획물과 박리현상도 잘 관찰할 수 있다. 또한 물걸리 3층석탑은 다른 석탑들의 암석들 보다 흑운모의 함량이 적어 대체로 우백질을 나타내며 입자도 모두 거정질인 것이 특징이다. 그러나 미사장석이 반정으로 산출되는 반상조직을 부분적으로 보이는 것등은 다른 암석들과 비슷한 양상임을 알 수 있다.

부분적으로 다른 암석으로 구성되어 있음.
- 아래 받침석은 거정질의 우백질화강암으로 되어 있으며 다른 부분보다 신선하여 후기에 보수한 것으로 생각됨.
- 첫 받침석은 미사장석의 반경이 발달된 반상조직을 보이는 반상각섬석-흑운모화강암으로 되어 있으며 담홍색을 나타냄.
- 다른 부분은 소량의 각섬석을 함유하는 흑운모화강암으로 다른 석탑들에 사용된 암석과 동일함. 부분적으로 유색광물의 포획물과 비리현상이 관찰됨.
- 3층탑신이 없으며 기단석들은 모두 사면으로 깎혀서 있음.

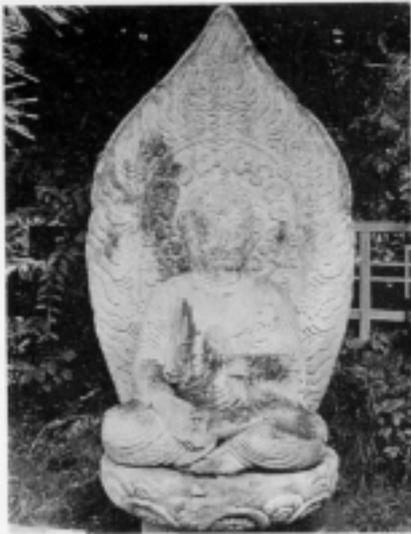
사진 9. 봉산동 석불좌상

광배의 오른쪽에 석영세택이 발달(폭 3mm).
석불의 머리부분은 주위의 암석덩어리(다른암상)
를 시멘트로 접착시켰음.
깊은 부분은 모두 이끼로 덮힌 부분임.
몸체와 좌대 사이에 물이 고여 있어 특히 풍화가
심하며 이끼도 많이 끼어 있음.

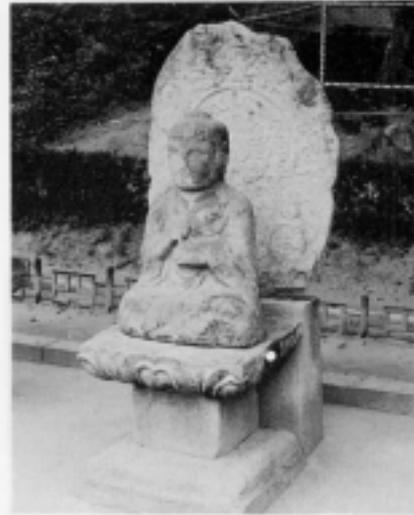
사진 10. 읍하리 석불좌상

광배의 가장자리 부근과 깨어진 부분에서 박리현
상을 관찰 할 수 있음.
전체적으로 심하게 이끼로 덮혀 있음.
전체적으로 풍화가 대단히 심함.
광배는 다른 받침석을 이용하여 시멘트로 접착시
켜 놓았음.

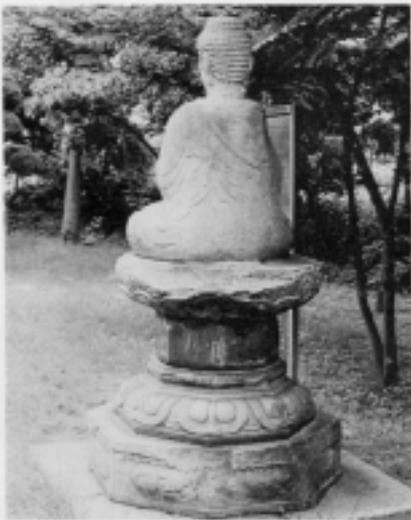
사진 11. 일산동 석불좌상(좌)

몸체부분과 좌대의 깨어진 부분에서 박리현상을
관찰할수 있음.
상부 받침석이 심하게 풍화되고 이끼가 특히 많
이 끼어 있음(회고 깊은 부분들).
머리부분은 동일한 암석으로 후기에 새로 조각하
여 몸체에 시멘트로 접착시켰음.

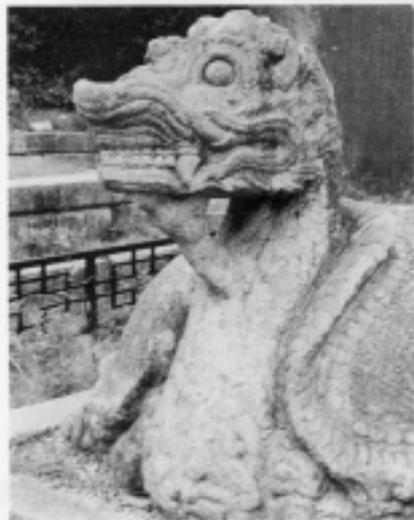
사진 12. 법천사 지광국사 현묘탑비의 귀부

점판암이며 김제남 신도비의 비신과 이수가 백색 석회암으로 되어 있는 것을 제외하고는 모든 암석들이 조사지역에 분포하고 있는 석탑이나 석불을 이루고 있는 주암상인 소량의 각섬석을 함유하는 조립질의 흑운모화강암으로 되어 있다. 여기에서는 다른 암석이 사용되어진 두 개의 비석에 대하여 중점적으로 기술하고자 한다. 법천사 지광국사 현묘탑비는 귀부가 조립질의 흑운모화강암이며 풍화에 의하여 몸체의 오른쪽 덮개부분에 화성선리 현상이 나타나고 있으며 부분적으로 반정들이 발달되어 있음을 관찰할 수 있다(사진 12). 이와 같은 양상은 이수에서도 관찰할 수 있다(사진 13). 그러나 비신은 흑색의 점판암으로 되어 있으며 편리가 잘 발달되어 있고(사진 14), 또한 이차적으로 생성된 구조선이 편리면에 비스듬하게 발달되어 있음을 볼 수 있다(사진 13, 12, 표 5). 또한 이 점판암은 석회질성분이 많은 것으로 그것은 사진 13에서 보는 바와 같이 깨진면을 따라 석회질성분이 풍화에 의해 용해되어 흘러 나와 하얗게 된 부분이 있음으로 의해서 알 수 있다.

용머리를 한 귀부로 조립질의 흑운모화강암의 암
상을 잘 나타내고 있음.
오른쪽 뒷개 부분에 화성선리 현상을 볼 수 있
음.

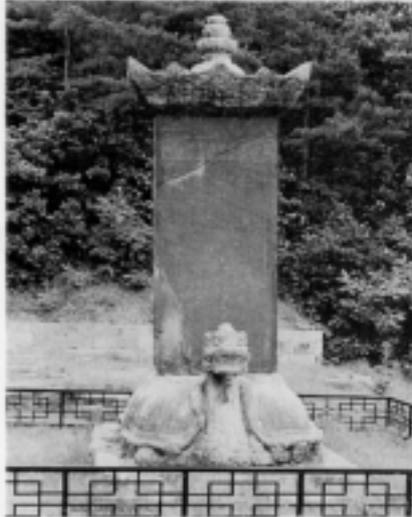
사진 13. 법천사 지광국사 현묘탑비

귀부와 이수(水)는 조립질의 흑운모 화강암으로 동일 암상이며 비신은 흑색 점판암으로 되어 있음.
비신에 왼쪽에서 오른쪽으로 비스듬하게 보이는 선들은 2차적으로 형성된 구조선.
비신의 상부 오른쪽에서 왼쪽으로 비스듬하게 깨어져 있으며 이 부분에 회색 보이는 부분은 풍화에 의하여 석회질 물질이 용해되어 나온 것임.

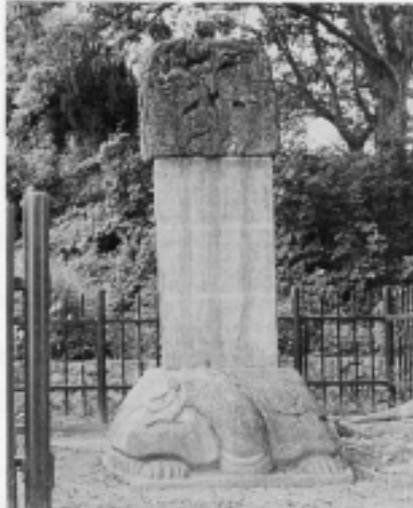
사진 15. 김제남 신도비

김제남 신도비는 표 5에서 보는 바와 같이 이수과 비신이 한 덩어리의 암석으로 되어 있으며 구성암석은 재결정된 백색의 석회암으로 거의 대리석화 되어 있다. 그러나 귀부는 조립질의 흑운모화강암으로 되어 있다(사진 15). 이수과 비신은 풍화의 정도가 다르므로 인하여 표면의 색이 다르게 보인다. 특히 비신에 수직으로 세 줄기의 검은 부분이 있는데 이것은 이수에서 풍화된 용액이 흘러 내려 재침전되어 형성된 것이다.

귀부는 조립질의 흑운모 화강암이며 비신과 이수는 한 덩어리의 암석으로 백색의 석회암(거의 대리석)으로 되어 있음.
이수와 비신의 색의 차이는 풍화의 차이에 기인함.
비신에 수직으로 발달된 세 줄의 검은 부분은 이수에서 풍화에 의하여 용해되어 흘러 내린 용액에 의하여 형성된 것임.

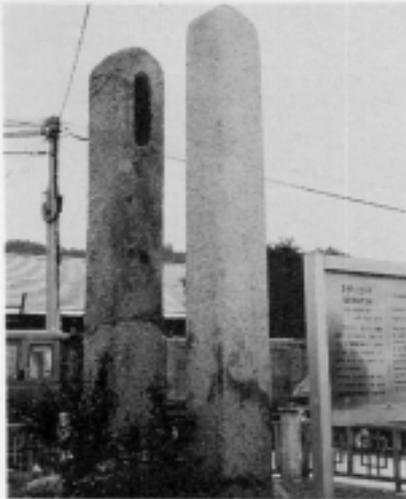
사진 17. 원주 봉산동 당간지주

원주시 봉산동에 있는 신라최기의 것으로 추정되는 비마라사지경내의 봉산동 당간지주와 원주군 부존면의 법천사지 당간지주(통일신라시대)에 대하여 조사하였다. 전자는 조립질각섬석흑운모화강암으로 되어 있으며 부분적으로 각섬석이나 미사장석이 큰 반정으로 산출되기도 하며 유색광물의 큰 포획물이 발달하기도 한다(사진 16, 17). 또한 왼쪽 지주의 상단부에 풍화에 의하여 박리되어 떨어져 나간 것을 관찰할 수 있으며 오른쪽 지주에는 상단부에 석영-미사장석의 세맥들이 발달되어 있음을 잘 볼 수 있다(사진 17). 이와같은 암상의 특징은 이 지역의 석탑이나 석불 그리고 석비의 주 구성암석과 거의 비슷한 것이며 단지 각섬석의 함량이 많아진 것이 다를 뿐이다. 주위에 있는 암석들과 거의 비슷한 암상을 보이고 있다. 법천사지 당간지주도 조립질 각섬석흑운모화강암으로 봉산동당간지주와 비슷하나 너무나 이끼 지 많이 덮혀 있어 정확하게 구분하기가 어렵다.

원쪽지주에 유색광물의 포획물들, 하부에 깨진 면이 발달되어 있으며 상단부에는 풍화면에 의한 박리현상이 발달되어 있음.
오른 쪽 지주에는 상단부에 석영-미사장석의 세맥들이 발달되어

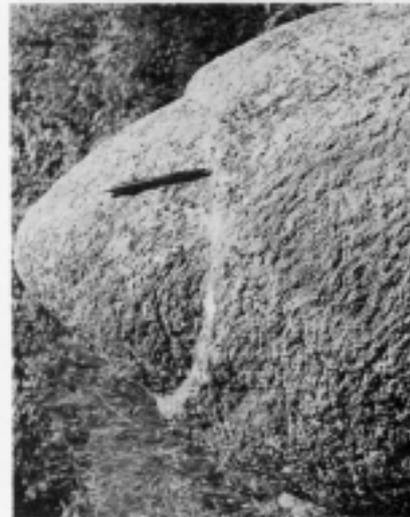
사진 18. 덕고산 봉복사 부도

리나 박리현상이 관찰되어 지며 특히 왼쪽에서 세전체의 부도에서 잘 관찰할 수 있다(사진 18). 즉 잘 발달된 화성선리를 따라 박리되는 현상을 잘 보여 주어 거의 편마암상에 가까운 암상을 나타내고 있다. 또 5번 부도의 받침석은 반상변정화강암질 편마암으로 되어 있는 것이 다른 것들과 다른 점이다.

6기중 왼쪽에서 세번째의 것으로 잘 발달된 화상 선리를 따라 박리되는 현상을 잘 보여주어 거의 편마암상에 가까운 암상을 보이는 조립질의 흑운모 화강암.
다른 5기의 부도들도 이와 비슷한 암상을 나타내고 있으나 박리현상의 정도는 이보다는 덜함.

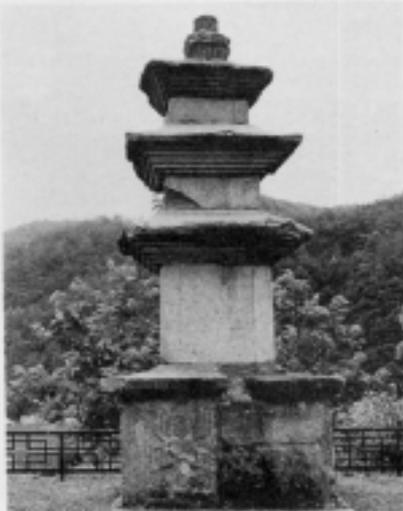
사진 19. 중금리 3층석탑(동탑)

1층탑신의 가운데 수직으로 갈색으로 보이는 부분은 깨어진 면을 따라 풍화가 더 잘 진행되고 있음을 보여 주고 있음.
기단석과 탑신부분의 암석은 동일한데 풍화정도는 대단히 다름. 또한 1층 탑신은 다른 부분에 비하여 비교적 신선함.

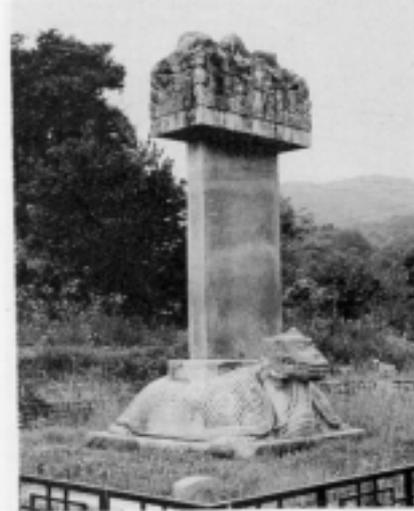
사진 20. 거둔사 원공국사 승묘탑비

석의 귀부나 이수에서 조각이 섬세한 용두나 귀두부분 및 이수 부분들을 예로 들 수 있다. 특히 오목한 부분이나 이끼로 덮혀있는 부분은 더욱 심하게 풍화가 진행되고 있음을 모든 경우에서 잘 볼 수 있다. 이는 거둔사 원공국사 승묘탑비의 경우 전체가 동일한 암석으로 되어 있으나 이수, 비신 그리고 귀부 부분이 각각 풍화의 정도와 풍화양상이 다름에서 잘 알 수 있다(사진 20). 조각이 섬세하고 많이 되어 있는 부분인 이수는 이끼에 의해 검게 덮혀 있으며 귀부는 조각된 부분에 따라 부분적으로 이끼가 덮혀 있거나 풍화정도가 다르나 연마된 비신은 갈색으로 풍화되어 있을 뿐이다. 그러나 법천사 지광국사 현묘탑비의 비신과 김제남 신도비의 이수과 비신은 석회질 흑색천 매암류와 백색석회암으로 각각 구성되어 있어 흑운모화강암류의 풍화양상과는 다르게 나타난다. 전자의 흑색점판암은 세일이 변성작용을 받아 2차의 구조선이 발달되어 있다. 뿐만 아니라 비석면은 편리면에 거의 평행하게 만들어져 매우 잘 연마되어 있으며 옆면에는 용이 매우 섬세하게 조각되어 있다(사진 14). 따라서 비석면의 경우 편리면을 따라 우선 풍화가 진행되어 편리면을 따라 떨어져 나가는 현상을 나타내고 있을 뿐만 아니라 석회질 성분은 용해되어 깨진 면을 따라 흘러나와 비석면에 다시 침전되어 있기도 한다(사진 13). 이것은 석회질 성분이 이산화탄소가 용해되어 있는 물이나 또는 H^+ 이 많은 산성비에 쉽게 용해되기 때문이다. 김제남 신도비의 이수과 비신은 재결정된 흰색의 석회암으로 되어 있으며 이 암석은 풍화에 더욱 약하다. 특히 전술한 바와 같은 이산화탄소가 용해되어 있거나 산성비에는 매우 약하여 쉽게 용해된다. 따라서 풍화를 쉽게 받으며 부분적으로 용해되거나 이것이 다시 재침전되기도 하는데 이러한 현상을 사진 15에서 잘 관찰할 수 있다. 이수 부분이 검은 것은 조각이 되어 있어 표면이 요철이 심하고 비신은 매끄럽기 때문에 용해만 되었기 때문에 풍화색에 있어 차이가 생기게 된 것이다. 비신에 수직으로 세갈래로 형성되어 있는 검은 부분은 이수에서 용해되어 흘러내린 용액이 비신을 타고 흐르면서 재침전되어 형성된 풍화물이다. 비신의 뒷부분은 더욱 심하게 풍화되어 있음을 볼 수 있는데 이는 뒷면이 전면보다 습기가 많기 때문인 것으로 생각된다. 이것은 조각이 많은 이수 부분이 풍화가 더 심한 것과 같은 현상이다. 이와같이 거의가 동일한 암상으로 구성되어 있기 때문에 풍화의 정도와 양상의 차이는 암석의 특징에 따른 것이라기 보다는(2개의 비석의 경우는 제외) 축조후의 보존상태에 따라 좌우된 것으로 생각된다. 이것은 기단석이 많이 교란되어 있으며 제대로 조립되어 있지 않은 것으로 생각되는 중금리 3층석탑(사진 1, 6과 19)과 흥법사지 3층석탑(사진 7) 기단석과 탑부분 그리고 봉산동 석불좌상(사진 9)의 몸체 하부와 좌대부분, 일산동 석불좌상의 석불과 좌대부분등이 각각 풍화의 정도와 양상이 다른 것은 이들이 그 동안 각각 다른 조건하에 있었음을 시사하는 것이다. 즉 심하게 이끼로 덮혀있거나 심하게 갈색으로 풍화되어 있는 부분은 땅속에 파묻혀 있었거나 습기가 많은 환경하에 있었음을 나타내고 있다. 이것은 모든 문화재들의 많은 부분이 파손되어 떨어져 나갔거나 깨어져 있는 것으로 보아 현재와 같은 상태로 복구된 것은 얼마되지 않고 오랫동안 그대로 방치되어진 것임을 시사하는 것이다.

전체가 동일한 암석으로 되어 있으나 이수, 비신 그리고 귀부의 풍화의 정도와 양상이 각각 다름. 조각이 많이 된 이수 부분은 풍화가 심할 뿐만 아니라 이끼도 심하게 덮혀 있으며, 귀부는 조각된 부분과 그렇지 않은 부분의 풍화양상이 다르다.
많이 언마된 비신의 경우 이끼에 의한 것이라기 보다는 단순히 풍화되어 갈색의 풍화면을 보이고 있음.
