航空寫眞의 植生 判讀에 의한 災害 豫測 技法 The Techique of Landslide Hazard Prediction Using Vegetation Interpretation of Aerial Photo

Kang, In-Joon · Kwak, Jae-Ha · Joung, Jae Hyeung

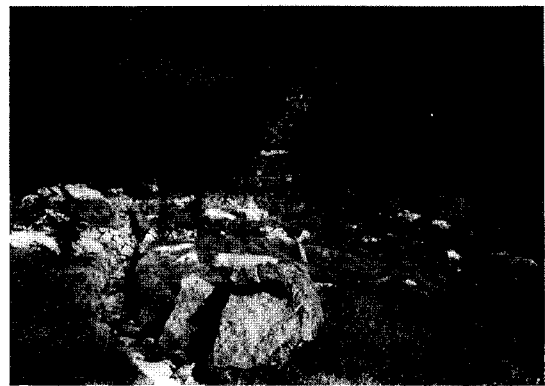
사진 1. 모델지역의 산사태 발생 후 복구한 전경(1992년)

모델지역은 釜山直轄市 金井區 金城洞 일원으로 1991년 8월 23일 태풍 글래디스호가 동반한 최대 강우강도 44 mm/hr인 집중호우에 의한 사면의 안정 파괴로 원호활동이 발생한 지역으로서 그 규모는 폭 40미터, 길이 150미터이다. 이 지역의 특성은 폭에 비하여 길이방향으로 산사태가 발생되었으며, DTM 데이터는 축척 1 : 1,200 지형도에서 10미터 격자간격으로 추출하였다. 사진 1은 모델지역의 山沙汰 발생 후의 복구한 전경이다.
